**ASESMEN GEOTEKNIK KERETAKAN COLD WATER PIPE (CWP) PADA PEMBANGKIT LISTRIK TENAGA UAP DAN REKOMENDASI PERBAIKAN****Heri Khoeri<sup>1,2\*</sup>, Badaruddin<sup>2</sup>, Wisnu Isvara<sup>3</sup>**<sup>1</sup> Program Studi Teknik Sipil, Fakultas Teknik, Universitas Muhammadiyah Jakarta<sup>2</sup> PT. Hesa Laras Cemerlang, <https://hesa.co.id><sup>3</sup> Departemen Teknik Sipil, Fakultas Teknik, Universitas Indonesia\*Email: [heri.khoeri@umj.ac.id](mailto:heri.khoeri@umj.ac.id)**Abstrak**

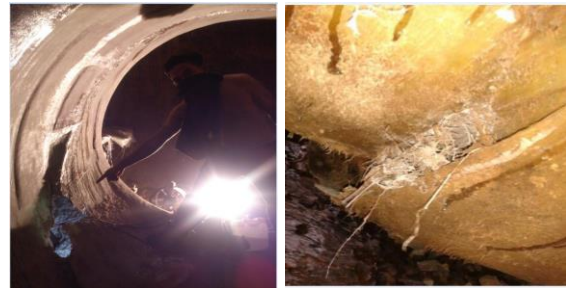
dengan ketebalan mencapai 3m tanpa soil improvement. Setelah 7 tahun beroperasi, ditemukan sejumlah kerusakan struktur dan mekanikal CWP yang terjadi pada sejumlah titik. Kerusakan yang dimaksud berupa pecahnya pipa CWP yang mengakibatkan PLTU shutdown.

Gambar 2. CWP yang retak

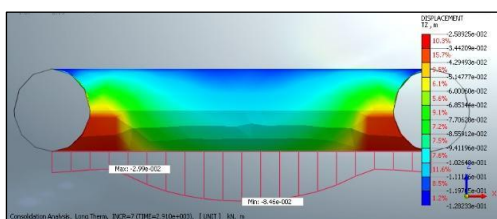
Penurunan profil pipa setelah 7 tahun operasi seperti Gambar 11. Dari Gambar 11, setelah beroperasi 7 tahun perbedaan penurunan mencapai 5,5 cm. Pada sisi tumpuan pipa 2,9 cm sementara pada sisi tengah 8,4 cm. Dengan perbedaan 5,5. cm, maka untuk bentang 12 m nilai ini ekuivalen dengan rotasi 0,52<sup>0</sup> yang melebihi ijin (Tabel 6), sehingga di pada tahun ke-7 pipa mengalami kebocoran.

**Gambar 11.** Profil penurunan CWP

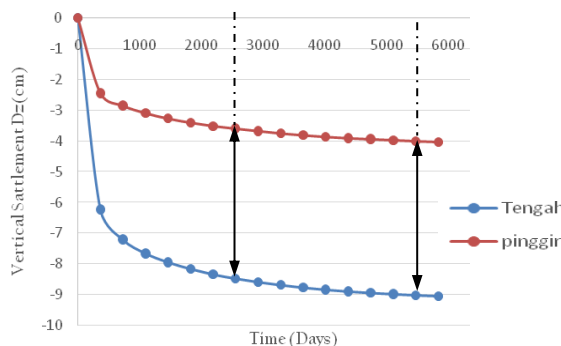
**Gambar 13.** Grafik penurunan vertikal pipa terhadap waktu

Pada tahun ke-15, konsolidasi mencapai 90%, nilai perbedaan penurunan meningkat hingga 5.7 cm. Menunjukkan akan terus terjadi kebocoran CWP selama operasinya jika tidak dilakukan penanganan. Pada Gambar 13 terlihat nilai perbedaan penurunan antara pipa sisi tumpuan dan pipa sisi tengah yang terlihat makin membesar berdasarkan fungsi waktu dan cenderung konstan setelah melewati tahun ke-15.

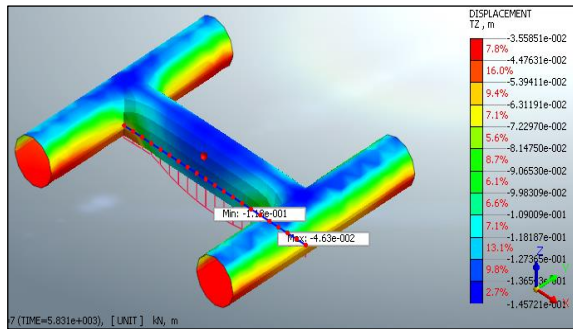
Estimasi profil penurunan CWP pada tahun ke-15, dengan pemasangan *jet grouting* pada tahun ke-7 seperti pada Gambar 15.

**Gambar 15. Profil penurunan CWP-3D view (atas) dan 2D view (bawah)**

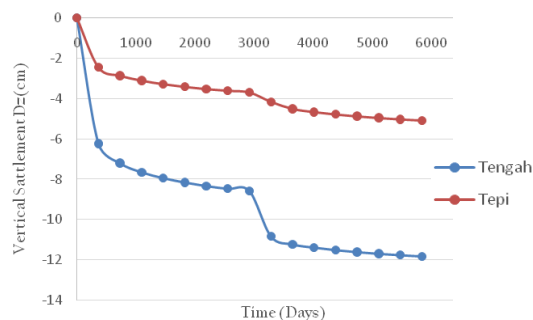
Penambahan *jet grouting* tidak efektif untuk menurunkan atau mengurangi perbedaan penurunan pada pipa CWP (Gambar 16), nilai perbedaan penurunan malah bertambah, dimana terjadi lompatan setelah tahun ke 7 sesaat setelah *pile jet grouting* diaktifkan.

**Gambar 16. Grafik perbedaan penurunan CWP**

Hasil analisis numerik walaupun dengan simplifikasi model, namun setidaknya dari hasil analisis dapat diketahui bahwa keberadaan tiang *jet grouting* tidak efektif untuk mengurangi perbedaan penurunan pada pipa karena tiang *jet grouting* ini sifatnya mengambang (*floating*) pada *massa* tanah lunak yang terus mengalami penurunan akibat proses konsolidasi dari material tanah timbunan.
