EVALUASI LANSKAP KAMPUNG NELAYAN TAMBAK LOROK SEBAGAI KAMPUNG WISATA BAHARI

HASIL

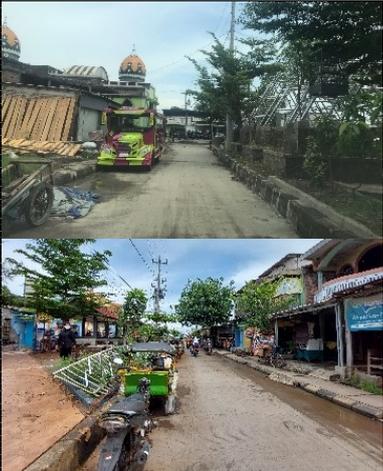
<p data-bbox="722 725 1090 815">Gambar 1 Jalan Utama Kampung Ttambak Lorok Yang Dibagi Menjadi Dua Jalur</p> <ul style="list-style-type: none"> • Jalan utama kampung yang semulanya hanya satu jalur kemudian dipisah menjadi dua jalur dan dipisahkan oleh jalur pejalan kaki • Masing-masing jalur berukuran 5,5meter 	<ul style="list-style-type: none"> • Lebar jalan kurang memenuhi dari standar jalan lingkungan primer sehingga jalan tidak bisa dilewati kendaraan besar seperti bus. Lihat gambar 1. • Ruas jalan digunakan menjadi tempat parkir becak, dan gerobak seperti di gambar 1, menyebabkan penyempitan jalan

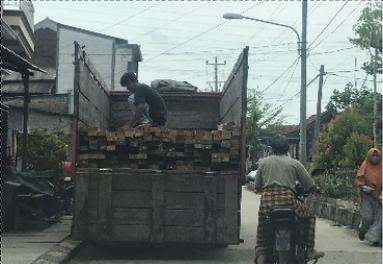
<p data-bbox="722 1274 1090 1364">Gambar 2 Aktivitas bongkar muat yang memakan setengah dari ruas jalan</p>	<ul style="list-style-type: none"> • Akibat keterbatasan jarak antara jalan dengan halaman rumah warga menyebabkan aktivitas bongkar muat di gambar 2, menyebabkan kemacetan jika terjadi persimpangan mobil

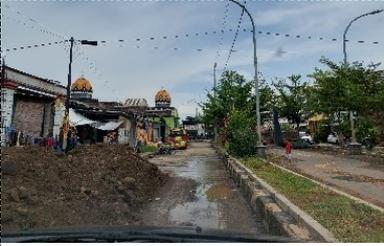
<p>Gambar 5 setengah dari ruas jalan digunakan untuk tempat material milik warga</p>	<ul style="list-style-type: none"> • Material urukan milik warga menutupi ruas jalan (gambar 5) dan mengganggu kenyamanan saat berkendara
<p>Jalur Pejalan Kaki / Trotoar</p>	<ul style="list-style-type: none"> • Pola menerus • Terdapat pelandaian

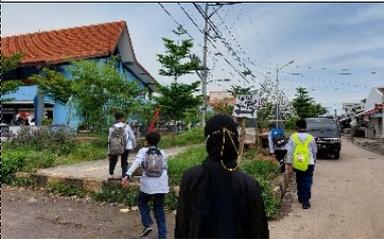
<p>Gambar 6 pola jalur pejalan kaki tidak menerus</p>

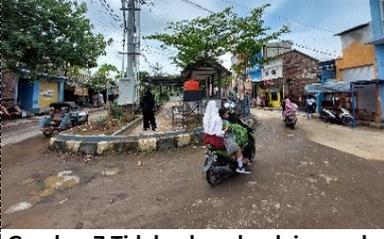
<p>Gambar 7 Tidak ada pelandaian pada bagian jalur yang terputus</p>	<ul style="list-style-type: none"> • Jalur pejalan kaki terputus dan tidak ada pelandaian menyebabkan ketidaknyamanan pejalan kaki sehingga harus melompat lihat gambar 6 dan 7 • Jalur pejalan kaki tidak mendukung bagi pengguna jalur yang memiliki keterbatasan
	<ul style="list-style-type: none"> • Lajur Pemandu

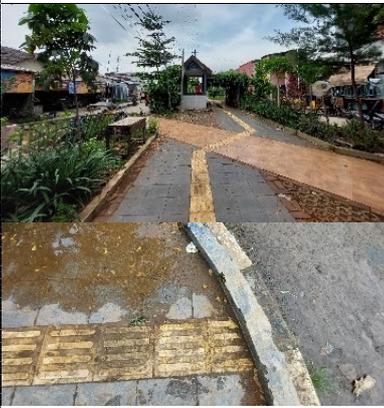
<p>Gambar 8 Terdapat jalur pemandu / guiding block namun tidak sesuai standar</p>	<ul style="list-style-type: none"> • Dilihat dari gambar 8 <i>Guiding block</i> yang tersedia masih kurang memenuhi standar dimana seharusnya menandakan berhenti menjadi symbol menerus

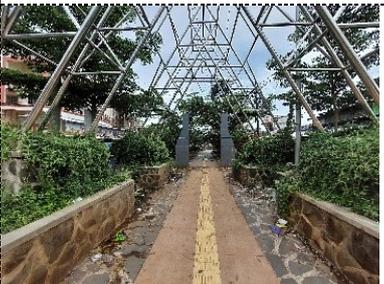
<p>Gambar 9 Jalur pejalan kaki sejajar dengan jalur hijau</p>	<ul style="list-style-type: none"> • Secara visual di gambar 9 dengan adanya <i>sculpture</i> gapura di jalur pejalan kaki yang sejajar dengan jalur hijau menambah estetika namun masih kurang dari segi kebersihan

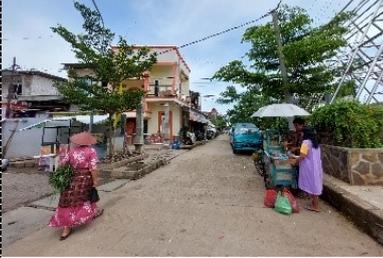
<p style="text-align: center;">Gambar 10 Tidak ada rambu peringatan lalu lintas pejalan kaki</p>	<ul style="list-style-type: none"> Seperti yang ada pada gambar 10, terdapat aktivitas pejalan kaki dan PKL di jalan dan tidak terdapat rambu himbauan untuk kendaraan berhati-hati
Lampu Penerangan	<ul style="list-style-type: none"> Lampu diletakkan di jalur fasilitas

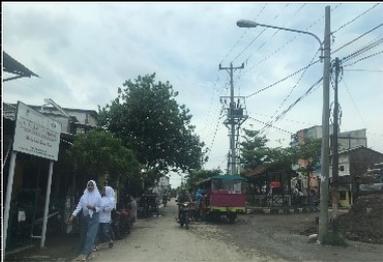
<p style="text-align: center;">Gambar 11 Lampu penerangan jalan</p>	<ul style="list-style-type: none"> Lampu penerangan jalan tidak memiliki unsur estetika dan diletakkan diluar dari jalur fasilitas seperti yang ada di gambar 11
Pagar Pengaman	<ul style="list-style-type: none"> Ditempatkan di bagian yang berbahaya dan memerlukan perlindungan

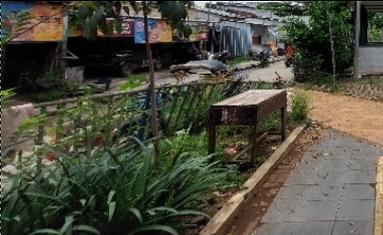
<p style="text-align: center;">Gambar 12 Pagar pengaman roboh</p>	<ul style="list-style-type: none"> Pagar pengaman pada gambar 12 terbuat dari material bambu dengan finishing cat kayu, sebenarnya sudah memenuhi kaidah estetika namun dari segi fungsi tidak memenuhi karena hampir roboh

Pihak pemerintah juga harus melakukan *maintenance* pada fasilitas atau komponen lanskap yang sudah rusak dan melengkapi komponen lanskap yang belum ada seperti area parkir komunal, rambu lalu lintas, dan lain sebagainya.

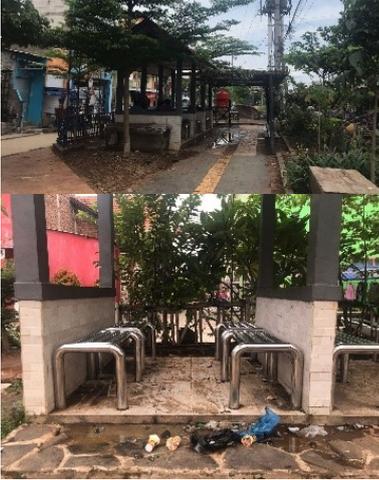
<p style="text-align: center;">Gambar 16 tempat duduk kotor dan tidak terawat</p>	<ul style="list-style-type: none"> • Pada gambar 16 menunjukkan tempat duduk yang disediakan kurang terawat dan banyak sampah di sekitarnya menyebabkan ketidaknyamanan wisatawan untuk duduk meskipun terdapat atap dan pergola yang membuat tempat duduk teduh
Tempat sampah	<ul style="list-style-type: none"> • Jarak antar titik penempatan 20meter • Diletakkan di jalur fasilitas dan hanya diperuntukkan untuk tempat pembuangan sampah pejalan kaki bukan limbah rumah tangga

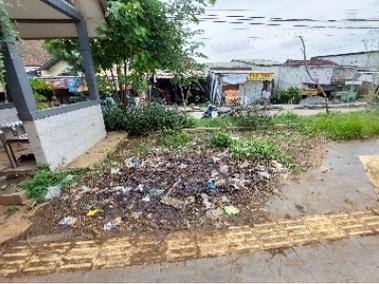
<p style="text-align: center;">Gambar 17 tidak tersedia tempat sampah</p>	<ul style="list-style-type: none"> • Dikarenakan tidak tersedianya tempat sampah di jalur pejalan kaki seperti pada gambar 17, mengakibatkan sampah dibuang secara sembarangan dan menyebabkan polusi visual dan bau di jalur pejalan kaki

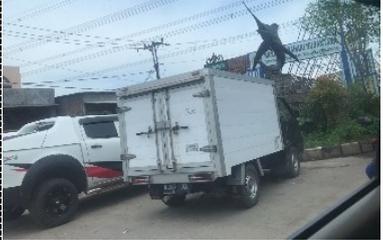
<p>Gambar 20 mobil diparkir di area yang bukan tempat parkir</p>

<p>Gambar 22 area parkir motor</p>	<ul style="list-style-type: none"> • Tidak ditemukan adanya rambu penanda area parkir (gambar 20) menyebabkan mobil pengunjung diparkir di area yang bukan diperuntukkan parkir • Di area parkir yang disediakan oleh pasar ikan di gambar 21 tidak memiliki marka parkir sehingga menjadi tidak jelas batas parkirnya • Area parkir motor (gambar 22) letaknya terpisah jauh dari area parkir mobil namun di area parkir motor menyediakan atap sebagai peneduh
---------------	--	---	---

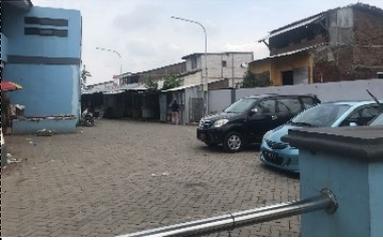
<p>Gambar 21 area parkir yang disediakan pasar ikan</p>
