EVALUASI PURNA HUNI GELORA MERDEKA *SPORT CENTRE* SUKOHARJO DI ERA MILENIAL

Enggar Maharany_D300180101

Suryaning Setyowati

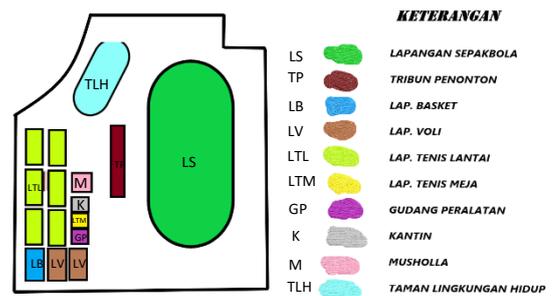
Gambar 2 Site Plan
(Sumber: Observasi Penulis, 2021)

Berdasarkan observasi yang dilakukan oleh penulis di Gelora Merdeka *Sport Centre* diperoleh data siteplan seperti gambar 2 berikut:

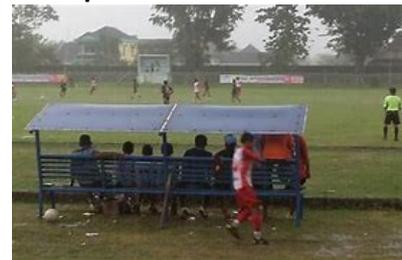
Gambar 4 Stadion Gelora Merdeka (Sumber: Dokumen Penulis, 2018)

Evaluasi aspek EPH yang penulis lakukan terhadap Stadion Gelora Merdeka memperoleh hasil bahwa kualitas dan kondisi rumput lapangan kurang baik dan air hujan tidak teresap/mengalir maksimal, hal itu mempengaruhi kestabilan bola dan mengakibatkan performa para pemain menurun dan mulai kehilangan kenyamanan dalam bermain, bahkan beberapa pemain atau club memutuskan untuk pindah ke tempat lain. Pada lapangan sepakbola rumput merupakan salah satu elemen penting dan vital, keadaan tanah juga harus benar-benar rata dan presisi.

Pada stadion tidak terdapat pencahayaan buatan untuk menerangi lapangan sehingga stadion tidak dapat difungsikan diwaktu malam hari, hal itu mengakibatkan beberapa club terpaksa

berpindah ke lapangan lain karena mereka hanya bisa menggunakan jadwal di malam hari. Untuk sekelas stadion Gelora Merdeka yang menjadi pusat olahraga di Sukoharjo, sudah semestinya memiliki fasilitas berupa pencahayaan buatan sehingga lapangan menjadi lebih memenuhi standar dan dapat difungsikan dengan optimal.

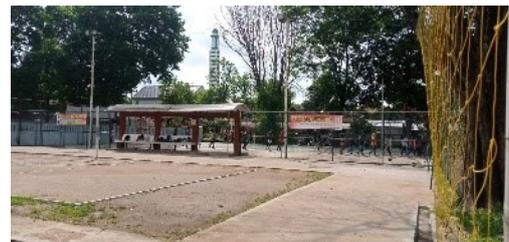
Gambar 7. Lapangan Basket
(Sumber: Dokumen Penulis, 2021)

Pada Gelora Merdeka hanya terdapat satu *line* lapangan basket, padahal jumlah peminatnya tergolong lebih tinggi dibanding cabang olahraga lain di tempat tersebut yang memiliki tempat lebih luas seperti olahraga tenis lapangan. Hasil dari obeservasi dan investigasi yang penulis lakukan juga memperoleh data bahwa material lantai yang digunakan pada lapangan basket tersebut mengganggu kenyamanan dan keamanan pengguna karena rawan slip. Hasil *interview* dengan salah satu pengguna juga menyatakan bahwa pemain sering terpeleset karena lantai yang sudah tidak bersifat *slip resistance* dan perlu segera diperbaiki. Pada lapangan basket material lantai sebenarnya dianjurkan menggunakan *vinyl* atau kayu *solid*.

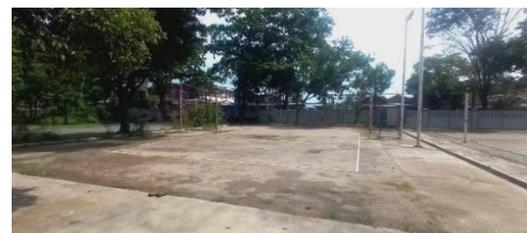
Gambar 8. Lapangan Voli
(Sumber: Dokumen Penulis, 2021)

Lapangan yang digunakan adalah jenis lapangan *outdoor*, pasir yang digunakan sebagai alas atau lantai adalah ladu kali, akan tetapi kondisinya saat ini mengeras dan menggumpal sehingga pemain tidak berani melakukan lompatan dengan maksimal, dari hasil *interview* salah satu pengguna menyatakan bahwa hal itu terjadi karena lapangan jarang dicangkul setelah terjadi hujan dan terkena panas.

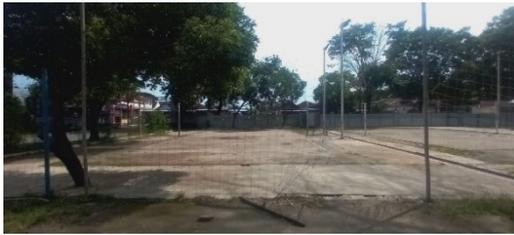
Gambar 9. Jaring Lapangan Voli
(Sumber: Dokumen Penulis, 2021)

Jaring pelindung yang mengelilingi lapangan rusak dan jebol sehingga bola sering keluar lapangan, selain mengganggu jalanya permainan karena pemain harus mengambil bola yang keluar lapangan yang jaraknya lumayan jauh serta keamanan penonton juga dikhawatirkan. Di era sekarang jaring yang digunakan memiliki material yang lebih bagus dan elastis terhadap hantaman bola, serta pembatas lapangan *outdoor* dilapisi kawat ram karena lebih awet, kuat, dan aman.

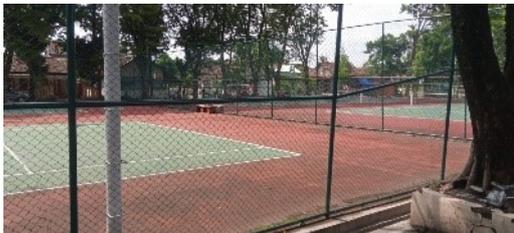
Gambar 10. Lapangan Tenis
(Sumber: Dokumen Penulis, 2021)

Secara teknis lapangan ini sudah cukup baik dan memenuhi, tetapi secara fungsional kurang optimal mengingat jumlah peminat yang tidak terlalu banyak serta jumlah lapangan yang terlalu banyak, selain memakan tempat, beberapa lapangan juga sering kosong dan tidak digunakan.

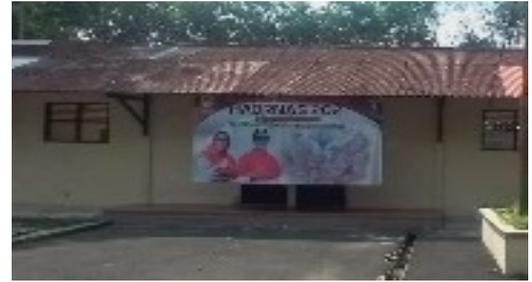
Gambar 11. Gedung Tenis Meja
(Sumber: Dokumen Penulis, 2021)

Observasi dan investigasi yang telah penulis lakukan memperoleh hasil bahwa penghawaan didalam ruangan tenis meja tersebut terdapat suatu permasalahan yang disebabkan ventilasi yang tidak berfungsi dengan maksimal serta luasan ruang yang terlalu sempit. Selain mengganggu kenyamanan, secara teknis maupun fungsi luasan ruang tenis meja yang terlalu sempit mengakibatkan beberapa pemain tidak bisa melakukan *skill* tingkat lanjut dan gaya permainan

yang sesuai dengan mereka masing-masing.

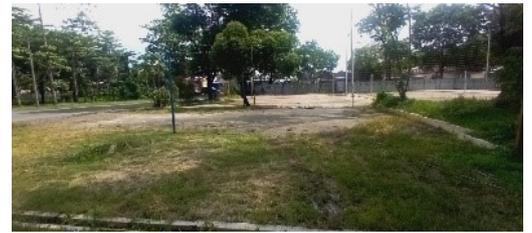
Gambar 12. Lapangan Bulutangkis
(Sumber: Dokumen Penulis, 2021)

Gambar 13 diatas memperlihatkan bekas lapangan bulutangkis *outdoor* di Gelora Merdeka, dengan kondisi semua komponen lapangan rusak dan lapangan sudah tidak difungsikan lagi. Para pengguna memutuskan untuk pindah ke lapangan bulutangkis indoor. Hal itu didasari karena pada gelora merdeka lapangan bulutangkis terdapat diluar ruangan/*outdoor*, itu menyebabkan permainan menjadi tidak dapat berjalan dengan baik dan nyaman karena faktor angin sangat mempengaruhi, di era ini olahraga bulutangkis hampir semua dilakukan didalam ruangan / indoor sehingga kestabilan *shuttle cock* lebih terjaga dan tidak mengganggu jalanya permainan.

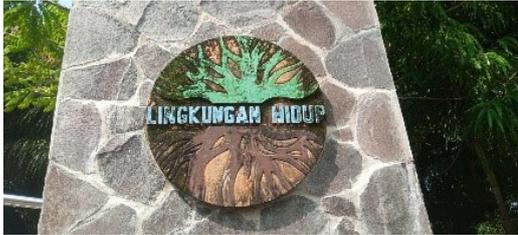
Gambar 13. Taman Lingkungan Hidup
(Sumber: Dokumen Penulis, 2021)

Evaluasi teknis yang penulis lakukan pada taman lingkungan hidup ini mengamati dua objek yaitu pada bagian jalan setapak dan kerangka atap pada bangunan taman.

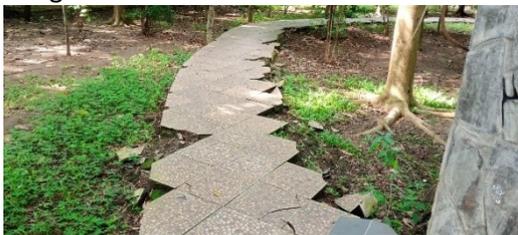
Gambar 14. Kerusakan Jalan Setapak
(Sumber: Dokumen Penulis, 2021)

Dari gambar 15 di atas terlihat jalan setapak mengalami kerusakan parah, hal itu disebabkan oleh kondisi tanah yang berubah rubah serta penggunaan material yang kurang sesuai, sehingga dari segi fungsi saat ini menjadi tidak bisa digunakan dengan aman dan nyaman karena pecahan material yang rusak cukup tajam dan berbahaya. Oleh sebab itu para pengguna saat ini terpaksa tidak mau melewatinya.

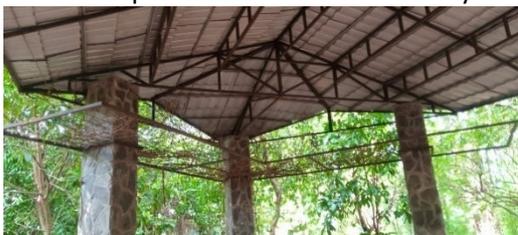
Gambar 15. Kerangka Atap Rusak
(Sumber: Dokumen Penulis, 2021)

Gambar 16 memperlihatkan kondisi kerangka atap pada taman tersebut berkarat dan mengalami korosi dan berpotensi runtuh setiap saat, maka dari itu pengunjung takut untuk duduk dan bersantai dibawahnya.

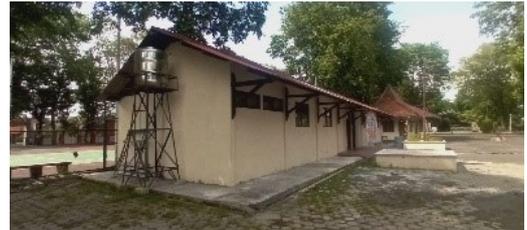
Gambar 16. Gudang Peralatan
(Sumber: Dokumen Penulis, 2021)

Gudang peralatan yang berada di Gelora Merdeka ini memiliki ruangan yang tidak terlalu luas, seharusnya ruangan tersebut harus mampu menampung seluruh peralatan yang diperlukan untuk berolahraga di tempat tersebut, akan tetapi secara teknis ruangan terlalu sempit serta perilaku para pengguna yang tidak menggunakan ruang tersebut dengan disiplin.

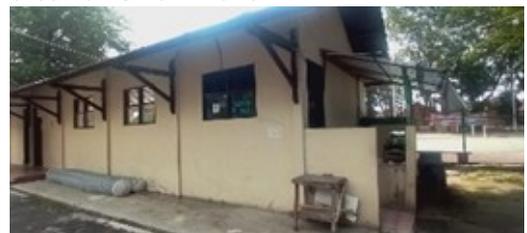
Gambar 17. Kantin Gelora Merdeka
(Sumber: Dokumen Penulis, 2021)

Evaluasi yang penulis lakukan pada kantin di Gelora Merdeka baik secara teknis, fungsi, maupun perilaku dapat disimpulkan bahwa karena ruangan yang terlalu sempit maka ruangan kantin tersebut hanya cukup untuk tempat pengolahan makanan, tetapi untuk display makanan serta tempat makan sangat tidak memenuhi, dan mengakibatkan para pengunjung cenderung membeli makanan atau minuman dalam plastik kemudian dibawa keman-mana.

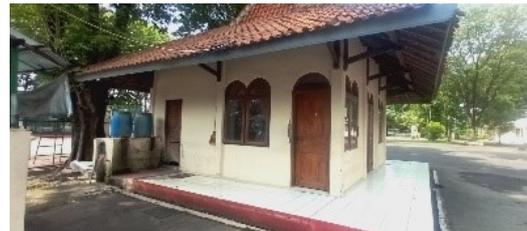
Gambar 18. Musholla
(Sumber: Dokumen Penulis, 2021)

Berdasarkan evaluasi yang penulis lakukan ditemukan fenomena vegetasi yang mengganggu fungsi bangunan serta merusak bangunan. Hal itu disebabkan oleh kegagalan atau kurang matangnya perhitungan pada saat perancangan siteplan jangka Panjang.

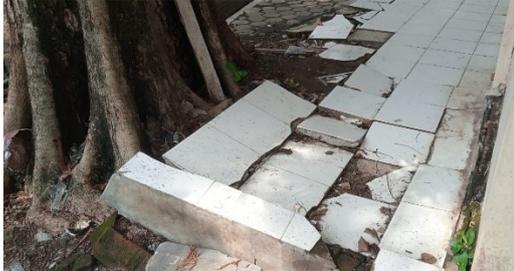
Gambar 19. Vegetasi Merusak Bangunan
(Sumber: Dokumen Penulis, 2021)

Pada gambar 20, terlihat penempatan dan pertumbuhan vegetasi yang tidak diprediksi dengan baik, hal itu menyebabkan kerusakan pada serambi masjid sehingga lantai terangkat yang membuat keramik pecah dan rusak, efeknya adalah serambi tidak dapat difungsikan lagi.
