EVALUASI TINGKAT KEPEKAAN DESAIN PADA TAMAN LANSIA BANDUNG SEBAGAI TAMAN TERAPEUTIK

Nurul Amirah Rachman

Program Studi Arsitektur
Universitas Muhammadiyah Surakarta
d300180077@student.ums.ac.id

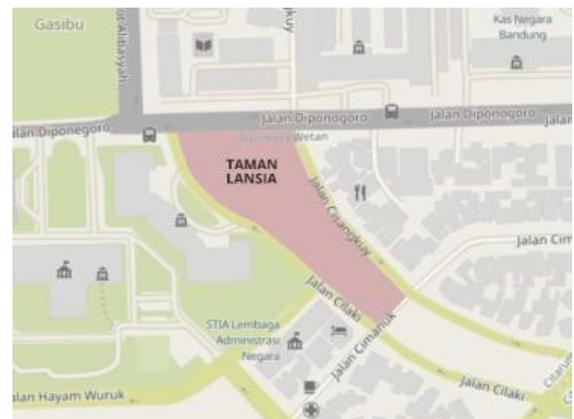
Taman Lansia adalah salah satu taman kota yang berada di Kota Bandung tepatnya pada jalan Cisangkuy, Kelurahan Citarum, Bandung Wetan, Jawa Barat. Taman ini memiliki luas total 1,45 Ha, dengan panjang keliling taman 642,5 m. Ilustrasi lokasi site Taman Lansia dapat dilihat pada gambar 1.

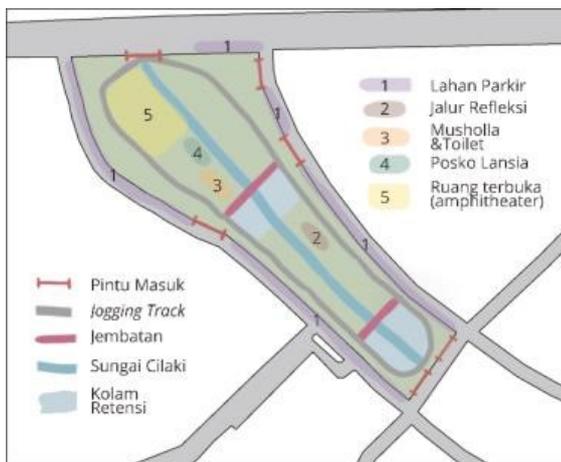
Gambar 2. Peta fasilitas pada Taman Lansia (Sumber: Dokumen Penulis, 2021)

Berdasar hasil observasi, peta fasilitas Taman Lansia dapat dilihat pada gambar 2. Taman lansia memiliki 6 akses masuk keluar pada site dimana pintu utama berada pada utara site. Lahan parkir tersedia hampir mengelilingi utara, timur, selatan site. Terdapat 2 kolam retensi yang saat ini tidak difungsikan sebagai penampungan air dari sungai Cilaki. Untuk kegiatan olahraga, taman ini menyatukan fungsi jalur pejalan kaki sekaligus jogging track (gambar 3). Terdapat 2 jembatan penyeberangan di antara jalur jogging (Gambar 3) track yang panjang.

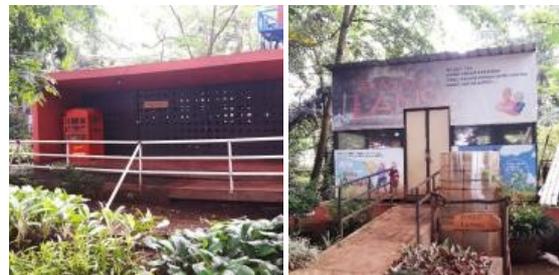
Untuk fasilitas umum terdapat musholla (Gambar 5) yang bersebelahan dengan kamar mandi. Di setiap area disediakan bangku-bangku taman yang beragam. Pada utara site terdapat ruang terbuka berupa amphitheater yang luas dengan panggung mini. Untuk aspek terapi, dibuat jalur refleksi dengan dilengkapi 2 bangku di setiap ujung perbelokannya sehingga memudahkan pengunjung apabila ingin beristirahat. Terdapat posko lansia (Gambar 6), namun untuk saat ini tidak pernah dipakai kembali.

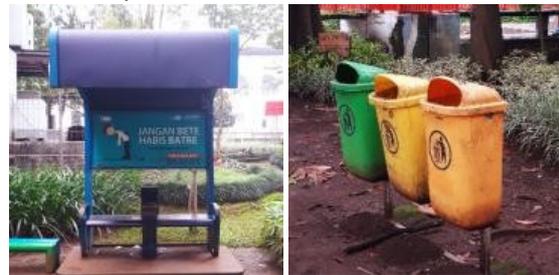
Terdapat fasilitas charger station di beberapa titik, charger station (Gambar 7) ini dilengkapi dengan kursi yang menempel. Taman lansia juga menyediakan wifi gratis bagi pengunjung yang berada di taman. Untuk menjaga kebersihan, pada beberapa area disediakan tempat sampah (Gambar 8) untuk pengunjung. Selain itu, juga terdapat wastafel di beberapa titik.

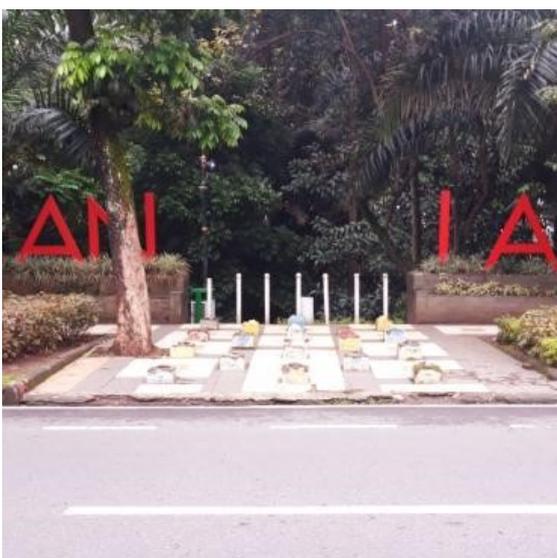
Taman lansia dapat diakses melalui 6 pintu keluar masuk. Untuk pintu masuk utama berada di utara site melalui Jalan Dipenogoro, 2 pintu pada selatan site, 2 pintu pada timur site, serta 1 pintu pada barat site. Berdasar observasi pada hari kerja, pengunjung dominan menggunakan pintu pada timur dan barat namun saat hari minggu dikarenakan taman lansia digunakan sebagai tempat bazar, pengunjung dominan menggunakan pintu pada utara dan selatan site dikarenakan timur dan barat sangat ramai digunakan untuk tempat berjalan. Pintu masuk utama tidak memiliki kemenarikan yang dapat menarik pengunjung untuk datang, hanya plang bertuliskan "TAMAN LANSIA", dapat dilihat pada gambar 9.

Tidak ada jalur khusus pengguna kursi roda, ramp, serta guiding block sehingga tidak bisa digunakan pengunjung dengan keterbatasan fisik. Taman lansia memiliki material hijau serta aspek alami yang merata di setiap pembagian area nya, peletakan pohon pohon tinggi pun diperhatikan sehingga jarak penglihatan taman terasa luas.

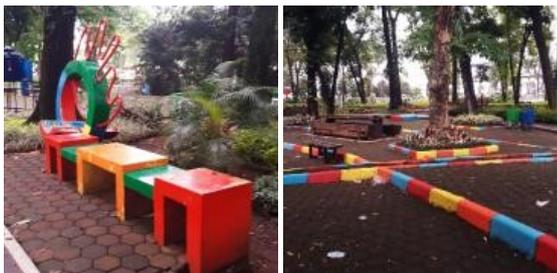
Pencahayaan cukup pada siang hari, tidak terlalu terang dan tidak terlalu gelap, namun pada malam hari pencahayaan kurang optimal karena banyak bola lampu yang mati sehingga terasa gelap. Penggunaan cahaya standar, tidak menggunakan warna serta tidak menggunakan pencahayaan yang kreatif. Penggunaan warna didominasi oleh warna hijau dikarenakan didominasi oleh vegetasi, namun dipadu dengan warna lain seperti biru, kuning, dan merah. Ilustrasi dapat dilihat pada gambar 10 dan 11.

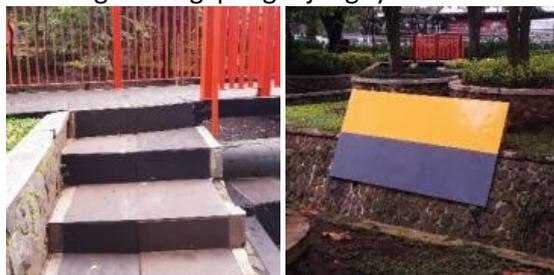
Gambar 12. Tanpa railing Error! No text of specified style in document.

Terdapat pagar pembatas antara taman dengan jalur kendaraan, namun rata rata tidak ada pagar pembatas antara area satu dengan area lainnya, sebagian hanya dibatasi *barricade line* (Gambar 15). Jalur pejalan kaki juga tidak dilengkapi railing (Gambar 12) padahal pengguna dominan lansia, handrail hanya ada di tangga menuju jalur refleksi. Tidak ada pembatas khusus antara area manusia dengan sungai, hanya terdapat penanda berwarna kuning di beberapa titik untuk menandakan bahwa terdapat sungai, dapat dilihat pada gambar 13. Untuk saat ini tidak

Beberapa saran yang bisa diberikan adalah penggunaan tanaman yang berfungsi sebagai *barrier* dari suara bising dikarenakan untuk saat ini polusi suara dari kendaraan di jalan raya masih dirasakan oleh pengunjung. Penambahan fasilitas keamanan seperti *handrails* pada jalan juga harus ditambahkan berhubung taman ini bernama Taman Lansia namun belum ada usaha yang maksimal terhadap pengunjung yang berumur lanjut usia. Penambahan area jalur refleksi diperlukan dilihat dari kecilnya area jalur refleksi. Menambah variasi taman aromatic

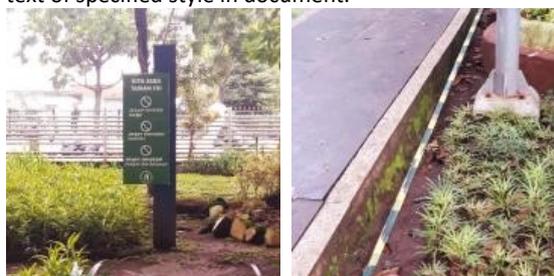
terdapat vandalisme, dan ada beberapa usaha untuk meminimalisasi hal tersebut, yaitu dengan memasang *sign* peringatan (Gambar 14) untuk tidak melakukan perusakan. Namun untuk usaha secara langsung seperti membuat pembatas khusus antara area manusia dengan area vegetasi belum dilakukan sehingga peluang untuk merusak masih ada. Dikarenakan banyaknya pohon yang menaungi pada area site yang dapat melindungi dari panas site sehingga menciptakan suhu yang nyaman. Bentuk tiap area jelas menyesuaikan fungsinya sehingga tidak menimbulkan keambiguan bagi pengunjungnya.

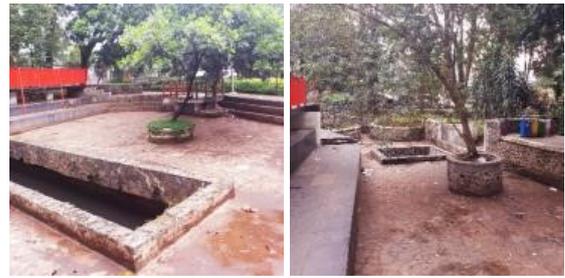
Desain tiap area memiliki orientasi yang jelas, tidak abstrak. Namun terdapat pengalihan fungsi yang kemungkinan rata rata pengunjung tidak mengetahui fungsi aslinya, yaitu 2 kolam retensi (Gambar 16 & 17). 2 Kolam retensi tidak digunakan sebagai fungsi aslinya sebagai tempat penampungan air dari Sungai Cilaki, melainkan digunakan sebagai tempat duduk-duduk dan berkumpul karena tidak adanya air pada kolam tersebut.

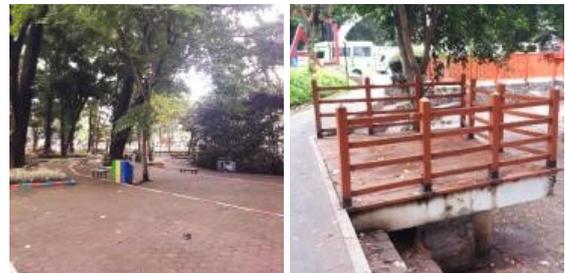
Antara bangku satu dengan yang lain memiliki jarak yang lumayan jauh sehingga kesempatan privasi bisa didapatkan. Namun tidak disediakan bangku atau ruang yang sepenuhnya individu sehingga ruang yang benar benar privasi tidak sepenuhnya bisa dirasakan. Taman ini sangat mendukung kesempatan untuk bersosialisasi, dilihat dari tersedianya *amphitheater* (Gambar 18) serta *dack* (Gambar 19) pada kolam retensi yang bisa digunakan untuk berkumpul, taman ini juga menyediakan berbagai variasi bangku yang bisa digunakan untuk berdiskusi seperti bangku kayu panjang, serta meja dengan 4 kursi batu.

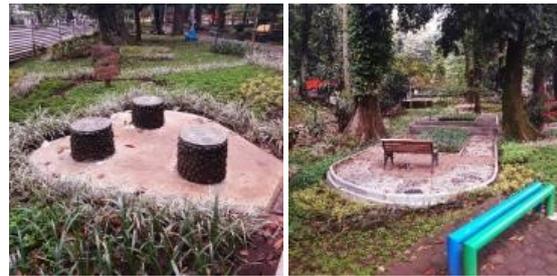
Jenis hard material meliputi jalur jalan yang sekaligus dijadikan *jogging track*, berbagai jenis bangku taman (Gambar 20), tempat sampah, dll. Material dominan pada tanaman ini tidak licin namun penyediaan *handrails* sangat minim. Taman ini menyediakan fasilitas terapi berupa jalur refleksi (Gambar 21), namun perbandingan dengan luas seluruh site sangat kecil. Terdapat elemen air untuk efek psikologi berupa sungai disepanjang site taman, efek suara sungai ini memberikan efek menenangkan. Terdapat sculpture dinosaurus yang dianggap sebagai benda seni yang tidak abstrak.
