EVALUASI PURNA HUNI PEDESTRIAN JL. IR. SOEKARNO SOLO BARU

KATA KUNCI: evaluasi, purna huni, pedestrian

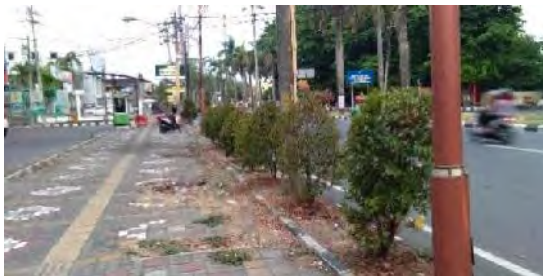
Gambar 3. salah satu titik yang tidak mendapat perawatan (sumber: dokumen.pribadi, 2019)

Kebersihan pedestrian dari sampah-sampah pengunjung terlihat tidak ada bisa dibilang relatif bersih, namun sampah dedaunan dan material pasir serta rumput cukup banyak, mengganggu kebersihan dan estetika pada pedestrian.

- b. Kepada pengelola yang terkait disarankan untuk melakukan peninjauan, pengontrolan, pengelolaan, dan pengawasan/ pemeliharaan secara berkala terhadap fasilitas yang telah tersedia pada jalur pedestrian untuk mewujudkan jalur pedestrian yang nyaman bagi pengguna, menambah daya tarik, kenyamanan dan tingkat keamanannya.

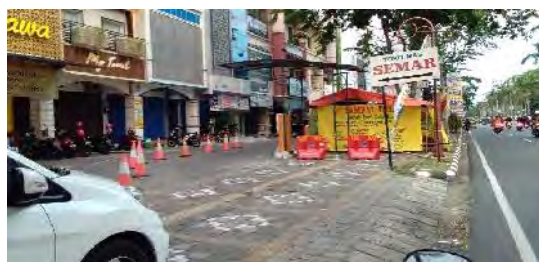
Gambar 4. contoh alih fungsi pedestrian. (sumber: dokumen.pribadi, 2019)

Fungsi pedestrian beralih fungsi menjadi tempat pedagang kaki lima sehingga menutup pedestrian. Sehingga mengganggu pejalan kaki dalam melintasi pedestrian tersebut dan membuat kesan tidak rapi pada pedestrian.

- c. Mencari solusi tentang adanya pedagang kaki lima (PKL) yang menutupi jalur pedestrian bagi pengguna yang telah dibuktikan dari persepsi pejalan kaki yang melewati pedestrian tersebut. Seperti disediakan tempat atau area sendiri yang menjadi pusat kuliner kaki lima sehingga tidak mengganggu kenyamanan pejalan kaki.

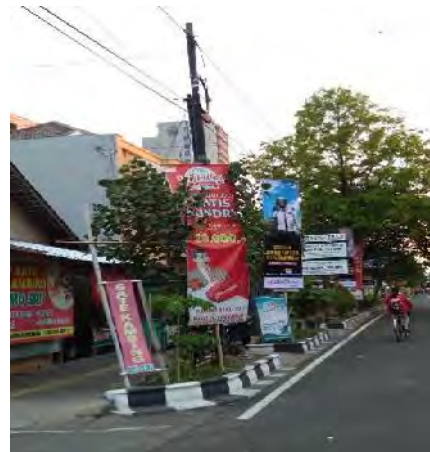
Gambar 5. spanduk pada pembatas pedestrian (sumber: dokumen.pribadi, 2019)

Adanya spanduk yang terkesan bukan dipasang pada tempatnya sehingga menimbulkan kesan tidak rapi dan mengganggu pandangan orang yang melintas.
