EVALUASI RUANG GERAK SIRKULASI KORIDOR PASAR KLEWER TERHADAP KENYAMANAN DAN KEAMANAN PARA PENGUNJUNG (STUDI KASUS PASAR KLEWER SOLO PASCA RENOVASI)

Muhammad Fachrurrozi

Dyah Widi Astuti

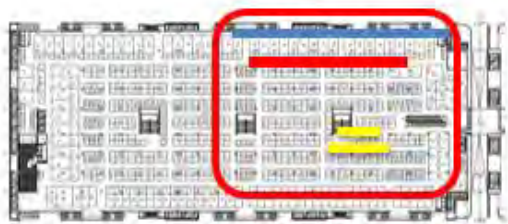
Gambar 3. Area Sampling
(sumber: Analisa Pribadi)

Tipe koridor yang terdapat di Pasar Klewer:

- a. Tipe A (Kecil) dengan lebar 1,10 m (Biru).
- b. Tipe B (Sedang) dengan lebar 1.80 m (Kuning).
- c. Tipe C (Besar) dengan lebar 2,00 m (Merah).

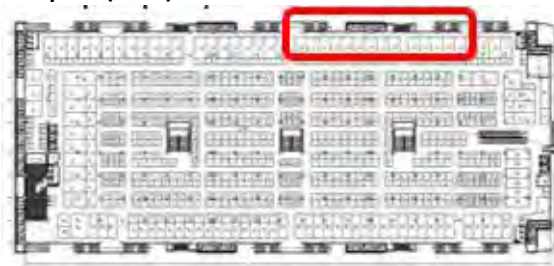
Gambar 4. Denah sampling tipe A
(sumber: Analisa Pribadi)

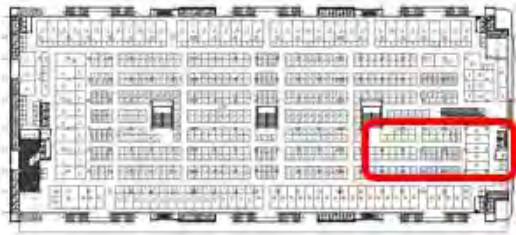
Gambar 6. sampling di koridor tipe B
(sumber: Analisa Pribadi)

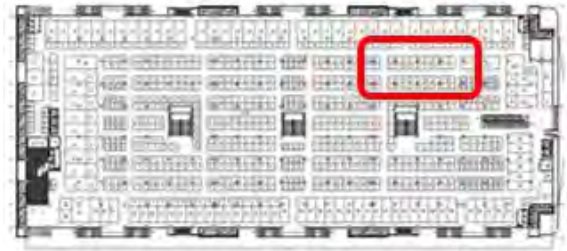
Gambar 8. sampling tipe C
(sumber: Analisa Pribadi)

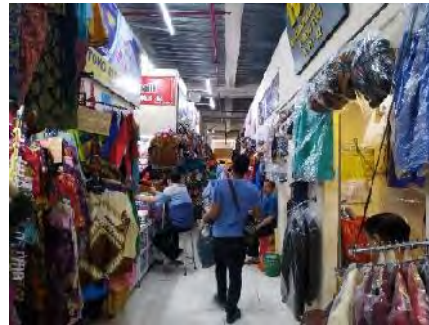
Gambar 12. Koridor tipe C (sumber: Dok. Pribadi)

Pada gambar diatas terlihat sangat nyaman untuk pejalan kaki/ pengunjung karena memiliki lebar 2.00 m

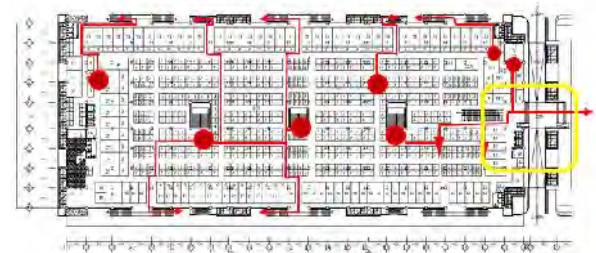
Untuk jalur evakuasi pada saat terjadi keadaan darurat, lantai ini masih mudah untuk menjangkau jalan keluar. Pada gambar rancangan denah Pasar Klewer terdapat pintu utama yang cukup lebar, namun pada keadaan sekarang yang masih juga belum ada tahap keberlanjutan renovasi, maka jalur evakuasi pada saat terjadi keadaan darurat menjadi lebih jauh dan dapat membahayakan pengguna. Lantai ini merupakan semua beban dari beberapa lantai karena merupakan lantai yang paling strategis. Berikut merupakan denah evakuasi pada lantai 1 menurut keadaan sekarang dan menurut gambar rancangan.

Gambar 19. jalur evakuasi pada lantai 1
(sumber: analisa pribadi)

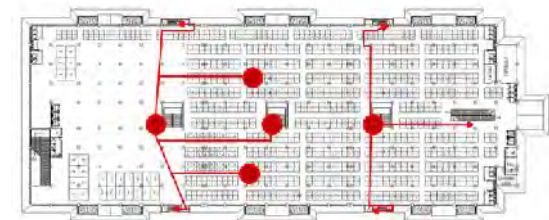
Lantai ini dalam keadaan darurat akan mudah dilalui karena koridor yang cukup luas. Jalur evakuasi terdekat yakni tangga yang berukuran sedang disisi sebelah selatan dan utara gedung yang akan membawa langsung keluar gedung dan apabila dekat dengan eskalator, maka turun satu lantai dan keluar melalui pintu utama apabila pasar timur sudah selesai dalam tahap pembangunannya.

Gambar 20. jalur evakuasi pada lantai 2
(sumber: analisa pribadi)
