IDENTIFIKASI KESESUAIAN ERGONOMI KAMAR MANDI DENGAN ANTROPOMETRI LANSIA

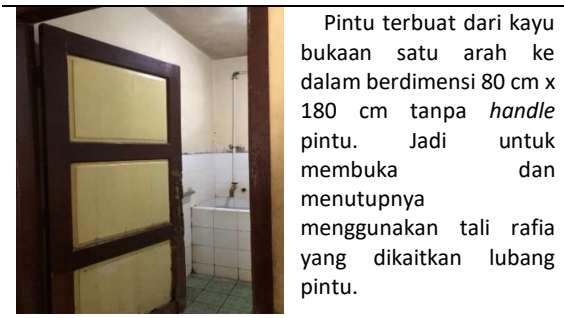
Pintu terbuat dari kayu bukaan satu arah ke dalam berdimensi 80 cm x 180 cm tanpa *handle* pintu. Jadi untuk membuka dan menutupnya menggunakan tali rafia yang dikaitkan lubang pintu.

Kondisi pintu yang mengkhawatirkan karena tidak adanya *handle* yang kokoh. Dimensi pintu sudah memenuhi standar ideal ergonomis, tetapi *handle* pintu terbuat dari bahan tali rafia yang hanya dikaitkan lubang pintu saja. Menurut penelitian Hadi et.al (2001) dalam (Tarwaka et.al, 2004) menunjukkan bahwa dengan mengganti *handle* pintu menjadi bergagang memudahkan lansia untuk membuka pintu. Selain itu, mengurangi frekuensi lansia terkunci di kamar mandi.
