IDENTIFIKASI PENERAPAN KONSEP *GREEN OPEN SPACE* PADA TAMAN DENGUNG, SLEMAN, YOGYAKARTA

Dhea Amanda Sari

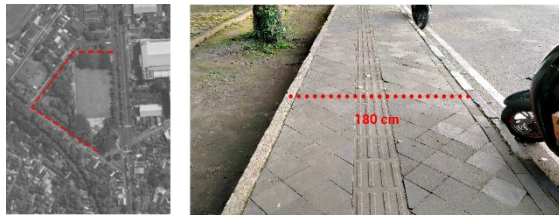
Gambar 3. Jalur Pedestrian Taman Dunggu
(Sumber: Dokumen Pribadi, 2022)

Berdasarkan Gambar 3 dapat dijelaskan bahwa jalur pedestrian mengelilingi Taman Dunggu dengan lebar jalur sebesar 180 cm. Berikut merupakan skor *rating scale* hasil amatan jalur pedestrian dan jalur pemandu difabel pada Taman Dunggu

Variabel	Sub Variabel	Rating Scale				
		SB	B	K	SK	TT
Pedestrian	Permukaan	9				
	Kemiringan			5		
	Area Istirahat		7			
	Pencahayaan					0
	Perawatan		8			
	Drainase					0
	Ukuran	9				
	Tepi pengaman					0
Jalur Pemandu	Tekstur Ubin		7			
	Warna Ubin					
Total				45		
Rata-Rata				5

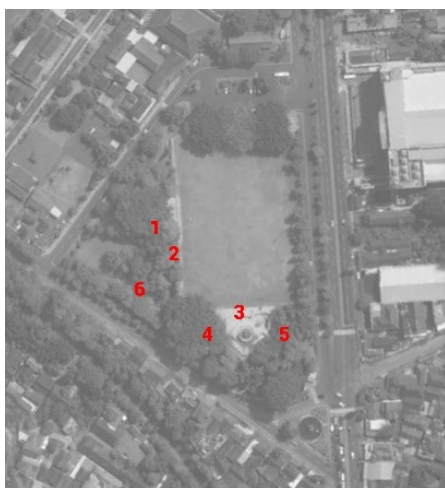
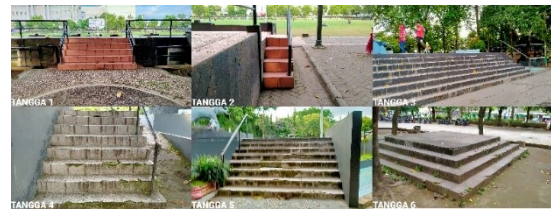
Gambar 4. Hasil Amatan Lokasi Tangga
(Sumber: Dokumen Pribadi, 2022)

Berdasarkan Gambar 4 dan 5, terdapat 6 sampel tangga yang diambil dalam penelitian ini. Tangga 1,2, dan 6 terletak di sekitar area publik. Sedangkan tangga 3,4, dan 5 terletak di sekitar Patung Dunggu. Berikut merupakan skor *rating scale* hasil amatan tangga pada Taman Dunggu.

Variabel	Sub Variabel	Rating Scale				
		SB	B	K	SK	TT
Tangga	Kemiringan	9				
	Bentuk tangga		7			
	Keamanan			5		
	Pegangan rambut					0
	Pegangan tangga		8			
	Total				29	
Rata-Rata				5,8

- a. Perbaikan terhadap permukaan tangga yang rusak/berlubang.
- b. Perbaikan terhadap kemiringan ramp dengan menyesuaikan standar Peraturan Menteri Pekerjaan Umum 30/PRT/M/2006.
- c. Pemerataan persebaran titik tempat sampah pada Taman Deggung .
- d. Penambahan jumlah toilet pada taman.
- e. Pemerataan dan penambahan jumlah lampu taman, terutama pada area pedestrian, tangga, ramp, area bermain anak, dan area publik dengan kebutuhan cahaya yang telah disesuaikan standar

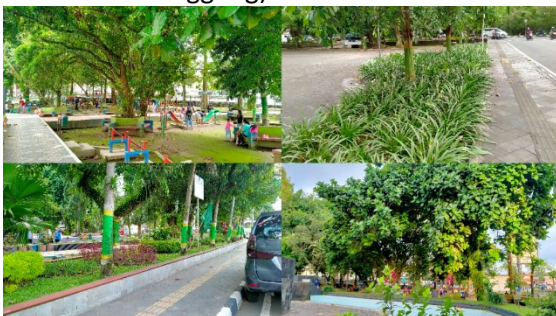
Gambar 7. Elemen Lunak (*Softscape*) (Sumber:Dokumen Pribadi, 2022)

Elemen lunak (*softscape*) pada Taman Dunggu didominasi oleh pohon dan tanaman hias. Setiap elemen tersebut memiliki fungsi yang berbeda, diantaranya adalah

- a. Pohon sebagai peneduh (Pohon Beringin, Pohon Tanjung, dan Pohon Kiara Payung yang tersebar di sekitar area bermain anak dan area publik), pohon sebagai pereduksi polutan (Pohon Angsana, Pohon Flamboyan, dan Pohon Trembesi yang tersebar di area publik), pohon sebagai nilai estetika (Pohon Palembang yang mengelilingi Taman Dunggu), dan pohon sebagai penyerap debu (Pohon Glodokan Tiang yang tersebar di area public dan area bermain anak).
- b. Tanaman hias sebagai pembatas tapak (Tanaman Spider Lily yang berada di area publik), tanaman hias sebagai pereduksi polutan (Tanaman Akalipa dan Walisongo yang tersebar di pinggiran Taman Dunggu), tanaman hias sebagai nilai estetika (Tanaman Adam Hawa dan Lili Paris yang tersebar di pinggiran Taman Dunggu), dan tanaman hias sebagai penyerap debu (*Spider Plant* dan Tanaman *Dracaena* yang tersebar di pinggiran Taman Dunggu)

Variabel	Sub Variabel	Rating Scale				
		SB	B	K	SK	TT
Pohon	Pereduksi polutan	9				
	Peneduh	9				
	Nilai Estetika	9				
	Penyerap debu	9				
Tanaman Hias	Pereduksi polutan	9				
	Nilai estetika	9				
	Penyerap debu	9				
Total		63				
Rata-Rata		9

- f. Perbaikan dan perawatan kolam taman .
- g. Peninjauan kondisi dan usia seluruh vegetasi pada taman.
- h. Penambahan kapasitas parkir untuk kendaraan besar.
- i. Perawatan dan pembaharuan *sitting group* yang telah rusak.

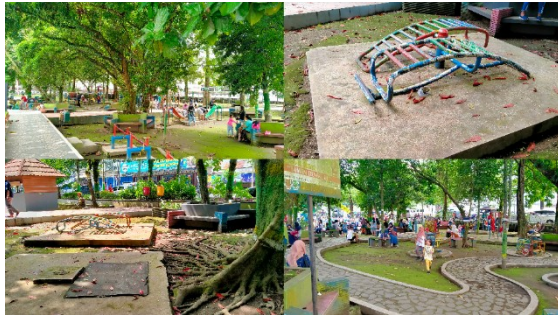
Gambar 9. Kondisi Tempat Bermain Anak Taman Denggung (Sumber:Dokumen Pribadi, 2022)

Berdasarkan Gambar 9, dijelaskan bahwa Taman Denggung memiliki area bermain anak yang cukup luas dengan berbagai macam permainan anak. Berikut merupakan skor *rating scale* hasil amatan dan hasil wawancara pengunjung tentang kondisi tempat bermain anak pada Taman Denggung.

Variabel	Sub Variabel	Rating Scale				
		SB	B	K	SK	TT
Tempat Bermain Anak	Keamanan	8				
	Perawatan fasilitas	6				
	Kelengkapan fasilitas	9				
	Kebersihan	7				
Total		30				
Rata-Rata		7,5

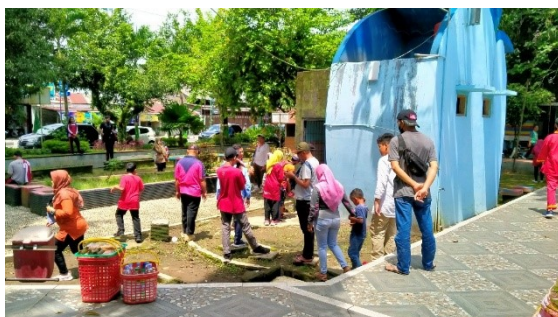
Gambar 10. Toilet Taman Denggung (Sumber:Dokumen Pribadi, 2022)

Berdasarkan Gambar 10, dijelaskan bahwa Taman Denggung hanya memiliki dua toilet yang terletak di sekitar area publik. Dengan keterbatasan toilet, maka ketika acara besar menyebabkan antrian panjang pengunjung. Berikut merupakan skor *rating*

Variabel	Sub Variabel	Rating Scale				
		SB	B	K	SK	TT
Toilet	Jumlah Toilet	4				
	Kebersihan	6				
Total		10				
Rata-Rata		5

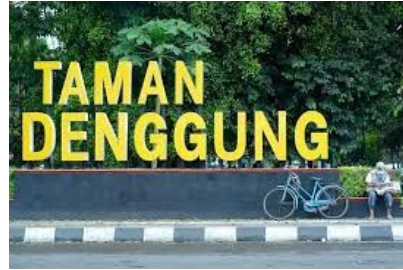
Gambar 14. Signage Taman Dengung (Sumber:Dokumen Pribadi, 2022)

Berdasarkan Gambar 14, Taman Dengung memiliki *signage* taman yang cukup besar dan dapat dijangkau oleh masyarakat dengan mudah, karena terletak di pinggir jalan besar yang merupakan salah satu akses utama masyarakat Yogyakarta. Berikut merupakan skor *rating scale* hasil amatan *signage* Taman Dengung.

Variabel	Sub Variabel	Rating Scale				
		SB	B	K	SK	TT
Signage Taman	Tata Letak	9				
	Dimensi	9				
	Perawatan	9				
Total		27				
Rata-Rata		9

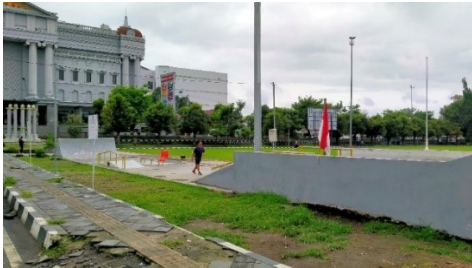
Gambar 16. Lampu Taman-Taman Deggung (Sumber: Dokumen Pribadi, 2022)

Berdasarkan Gambar 16, dijelaskan bahwa Taman Deggung memiliki lampu taman yang mayoritas tersebar di area lapangan hijau, karena area tersebut merupakan area aktif malam hari. Berikut merupakan skor *rating scale* hasil amatan persebaran lampu taman Taman Deggung.

Variabel	Sub Variabel	Rating Scale				
		SB	B	K	SK	TT
Lampu Taman	Persebaran	5				
Total		5				
Rata-Rata		5
