## EVALUASI JALUR PEDESTRIAN DAN STREET FURNITURE DI JALAN PAHLAWAN KOTA MADIUN SEBELUM DAN SESUDAH PROYEK PEMBANGUNAN PAHLAWAN STREET CENTER

Jalur Pedestrian; Street Furniture; Pahlawan Street Center

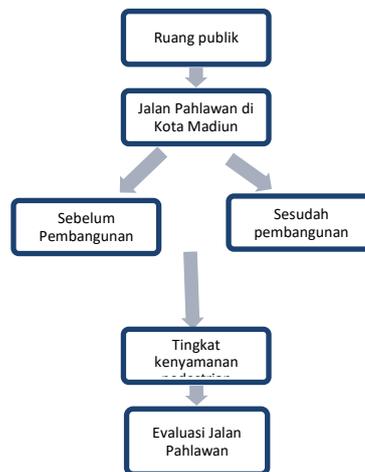
Gambar 1. Kerangka Alur Berpikir (Sumber : Analisis Pribadi, 2022)

Dalam Penelitian ini peneliti melakukan observasi terlebih dahulu untuk mengetahui kondisi pedestrian, *street furniture*, dan kondisi di Jalan Pahlawan. Keramaian pada Kawasan Pahlawan *Street Center* akan memberikan pengaruh terhadap tingkat kenyamanan pedestrian. Peneliti mendokumentasikan keadaan Jalan Pahlawan terutama pada kawasan Pahlawan *Street Center*.

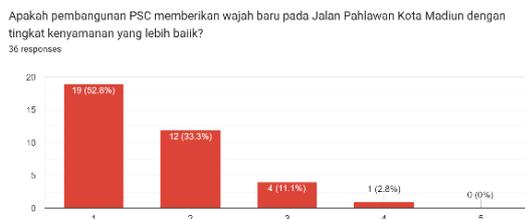
**Gambar 26. Grafik Wawancara**  
(Sumber: Analisis Pribadi, 2022)

Pengembangan perubahan fisik Jalan Pahlawan dari pembangunan menjadikan kawasan lebih hidup, tertata, dan memberikan wajah baru pada Jalan Pahlawan Kota Madiun, sehingga dapat menarik wisatawan yang dapat meningkatkan aktivitas kawasan setempat serta kenyamanan masyarakat khususnya pada jalur pedestrian Pahlawan Street Center.

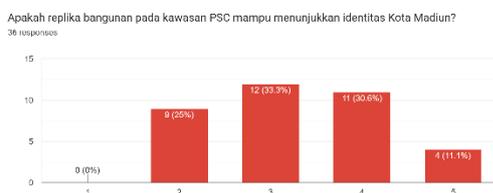
**Gambar 27. Grafik Wawancara**  
(Sumber: Analisis Pribadi, 2022)

Bangunan yang terkesan ikonik sebagai identitas Kota Madiun terdapat di Jalan Pahlawan seperti Balai Kota, Tugu Pecel, dan Plaza Madiun. Namun, terdapat replika ikon bangunan dari luar negeri pada

kawasan ini yang kurang menunjukkan identitas Kota Madiun.

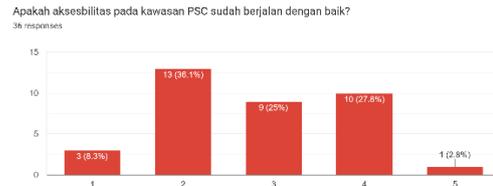
**Gambar 28. Grafik Wawancara**  
(Sumber: Analisis Pribadi, 2022)

Kondisi aksesibilitas pejalan kaki dan kendaraan di Jalan Pahlawan Madiun berdasarkan persepsi masyarakat adalah sudah baik, namun aksesibilitas kendaraan saat kawasan padat pengunjung kurang baik sebab jalan yang dipersempit karena terpotong trotoar, vegetasi di tengah jalan, polisi tidur yang terlalu lebar, dan gangguan drop off.
