EVALUASI PEDESTRIAN BAGI PENGGUNA JALAN PADA KAWASAN CITY WALK JALAN KAWI MALANG

Tujuan penelitian ini adalah melakukan evaluasi terhadap Jalur Pedestrian pada Kawasan City Walk Jalan Kawi di Kota Malang, Jawa Timur berdasarkan Peraturan Menteri Pekerjaan Umum Nomor 03 Tahun 2014 serta persepsi pengguna jalan. Sehingga dapat mengetahui bagaimana keadaan fasilitas pendukung dan sarana prasarana serta mengevaluasi area berjalan kaki pada jalan tersebut. Evaluasi purna huni menggunakan metode deskriptif dengan pendekatan kualitatif yang diperoleh dengan data yang dikumpulkan dari langkah-langkah teknis, kuesioner yang diberikan kepada responden yang merupakan pejalan kaki, dan dokumentasi yang disertai dengan temuan penelitian deskriptif. Berdasarkan Peraturan Menteri Pekerjaan Umum Nomor 03 Tahun 2014 ada beberapa hal yang perlu diperhatikan seperti keberadaan tempat sampah, tempat duduk, pengaturan vegetasi, lampu penerangan, pagar pengaman serta aksesibilitas bagi penyandang disabilitas. Namun beberapa standar seperti dimensi trotoar, marka, rambu, signage, dan area penyeberangan sudah memenuhi standar. Untuk rekomendasi pada penelitian ini ialah adanya upaya dari pihak yang memil

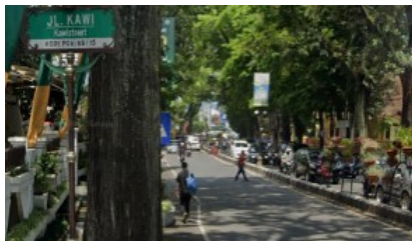
Area pejalan kaki pada kedua segmen memiliki kerusakan yang cukup parah hingga dapat membahayakan pejalan kaki. Selain itu terdapat penghalang jalur seperti tiang listrik serta pohon besar yang menghalangi jalur hingga tidak sedikit pejalan kaki yang memilih menggunakan jalan aspal sebagai area berjalan kaki.

Gambar 8. Pengguna jalan menggunakan aspal untuk berjalan (sumber: Google earth, 2022)

Dimensi jalur pedestrian pada segmen 1 masih kurang dari lebar minimal standar sehingga belum sesuai, sedangkan pada segmen 2 memiliki lebar minimum dari standar. Dengan kondisi jalur pedestrian yang sempit disertai kondisi yang rusak hingga tidak bisa dilewati dapat mengganggu efektivitas kenyamanan dan keamanan bagi pengguna jalan saat menggunakan jalur pedestrian. Selain itu, kondisi eksisting jalur pedestrian yang terhalang pohon besar hingga tiang listrik mendorong pengguna jalan untuk menggunakan aspal sebagai area berjalan. Yang mana jalur aspal merupakan jalur yang diperuntukkan untuk kendaraan berlalu Lalang, sehingga hal ini dapat

membahayakan pejalan kaki yang sedang berjalan di jalur aspal.

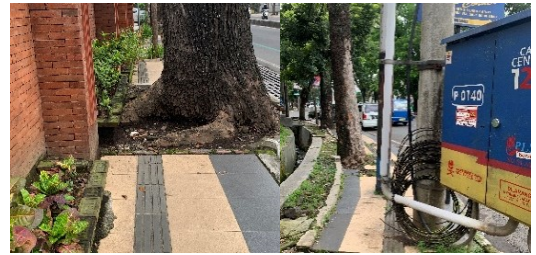
Gambar 9. Jalur Pedestrian yang terhalang pohon dan tiang listrik (sumber: Dokumentasi penulis, 2022)

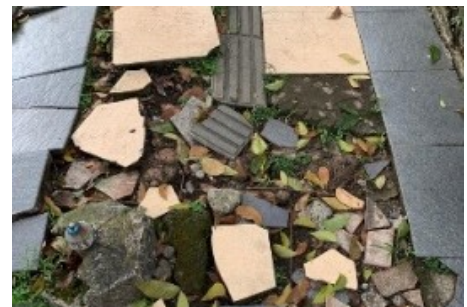
Sepanjang jalur pedestrian sudah dilengkapi dengan jalur pemandu untuk disabilitas. Namun, kondisinya yang tidak memungkinkan menyebabkan fasilitas ini tidak dapat

digunakan oleh penyandang disabilitas yang bahkan dapat membahayakan penyandang disabilitas yang membutuhkan khusus.

Gambar 10. Kondisi *guiding block* pada jalur pedestrian (sumber: Dokumentasi penulis, 2022)

Ketidaksesuaian aksesibilitas terhadap standar serta kondisi aksesibilitas yang kurang diperhatikan hingga rusak cukup parah tidak dapat berfungsi secara optimal sebagaimana mestinya. Bahkan aksesibilitas tidak bisa digunakan sama sekali karena kondisi yang tidak memungkinkan hingga dapat membahayakan penyandang disabilitas yang berkebutuhan khusus.

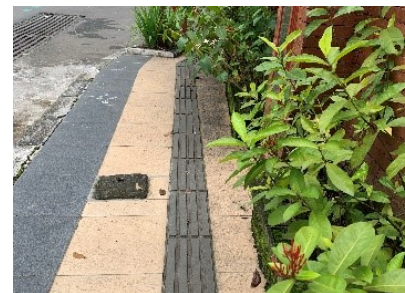
Gambar 11. Vegetasi yang menghalangi jalan (sumber: Dokumentasi penulis, 2022)

Pada kawasan Jalan Kawi Malang sudah dilengkapi dengan vegetasi namun tidak berfungsi sebagaimana mestinya. Justu terdapat beberapa vegetasi yang menghalangi jalur berjalan pejalan kaki sehingga dapat mengganggu kenyamanan pengguna jalan.

- e. Menambah vegetasi antara jalur pedestrian dan jalan aspal serta penanda khusus pada area penyeberangan sebagai pengaman bagi penyandang disabilitas.

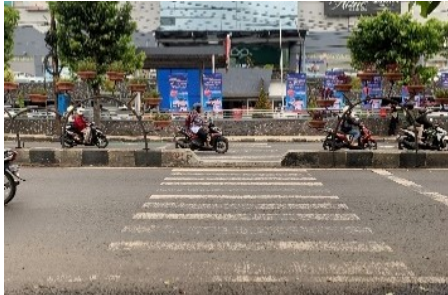
Area penyebrangan yang mana tidak sesuai standar seperti tidak terdapat ramp serta aksesibilitas bagi penyandang disabilitas sehingga tidak aman untuk digunakan.

Gambar 12. Area penyebrangan pedestrian (sumber: Dokumentasi penulis, 2022)

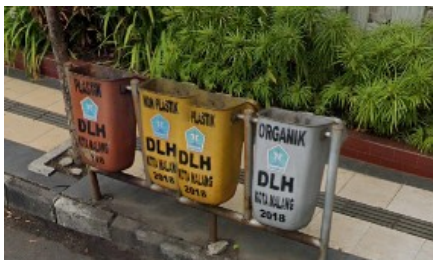
Gambar 13. Tempat sampah pada jalur pedestrian (sumber: Dokumentasi penulis, 2022)

Jalur pedestrian pada Jalan Kawi ini sudah dilengkapi dengan tempat sampah namun penyebarannya kurang merata sehingga tidak bisa berfungsi secara optimal untuk menampung sampah yang dihasilkan oleh pejalan kaki.

Penyebaran tempat sampah pada segmen 2 dapat dikatakan tidak merata dibanding pada segmen 1. Penempatan tempat sampah pun hanya pada beberapa titik pada area tertentu sehingga menyulitkan pengguna jalan untuk menjangkaunya. Namun meskipun begitu, area Jalan Kawi memiliki kebersihan yang terjaga dan jarang ditemukan sampah atau kotoran di sembarang tempat. Hal ini dikarenakan masyarakat Malang yang senantiasa sadar akan kebersihan serta upaya petugas kebersihan disetiap pagi.
