IDENTIFIKASI KETERSEDIAAN FASILITAS PENDUKUNG JALUR PEJALAN KAKI DI KORIDOR STADION MANAHAN, SURAKARTA

Tujuan dengan dilakukannya penelitian ini yaitu akan mengidentifikasi fasilitas yang ada di jalur pejalan kaki di Stadion Manahan dengan menggunakan pendekatan dari konsep *walkability*, sehingga dapat mengetahui apakah sudah sesuai pendekatan tersebut atau belum. Hasil penelitian diharapkan dapat menjadi evaluasi bagi penataan fasilitas pejalan kaki dalam mendukung konsep *walkability* di perkotaan.

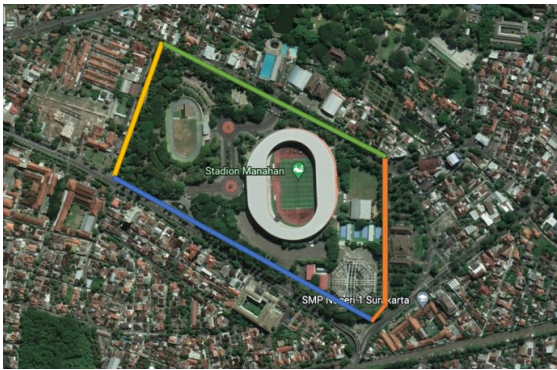
Gambar 2. Denah Segmen
(Sumber: *Google Earth*, 2022)

Pada penelitian ini, dilakukan pembagian untuk melakukan analisa pada jalur pejalan kaki tersebut. Dimana pembagian tersebut sesuai dengan arah sisi stadion, dimana dari segmen 1 dari sisi barat stadion, segmen 2 dari sisi utara stadion, segmen 3 dari sisi timur stadion, dan segmen 4 dari sisi selatan stadion.

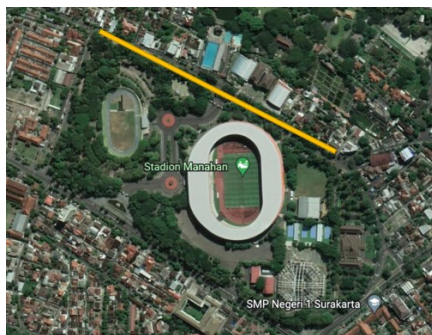
Gambar 4. Denah Segmen 2
(Sumber: Google Earth, 2022)

Lokasi penelitian pada Segmen 2 berlokasi di bagian utara koridor Stadion Manahan.

Jenis	Keterangan
Jalur Pejalan Kaki	●
Fasilitas <i>Difable</i>	●
Drainase	●
<i>Bollard</i>	X
Halte	X
Tempat Sampah	X
Tempat Duduk	X
Lampu Penerangan	●
Pohon Peneduh	●
Penyeberangan	●

Berdasarkan hasil observasi untuk Segmen 2, diketahui jalur pada Segmen 2 memiliki lebar ukuran yang mencukupi standar yaitu dengan lebar 2 m untuk trotoar pada Segmen tersebut dan memiliki 5 m untuk pedestrian. Kondisi Segmen 1 memiliki fisik yang baik, fasilitas *guiding block* dengan motif

garis, lampu penerangan, dan pohon peneduh, akan tetapi tidak terdapat kursi untuk istirahat, tidak ada terdapat tempat sampah, dan juga tidak ada *bollard*, akan tetapi pada Segmen 2 terdapat *zebra cross* untuk menyebrang ke arah masjid yang ada di depan koridor stadion bagian utara.

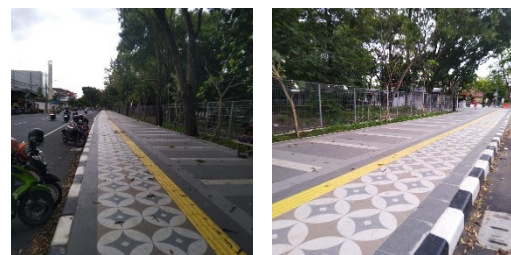
Gambar 5. Segmen 2
(Sumber: Dokumen Penulis, 2022)

Dari parameter yang ada, segmen 2 dalam memenuhi prinsip-prinsip umum dengan mencukupi aspek aksesibilitas dengan adanya ruang untuk untuk pejalan kaki dengan fasilitas yang dapat digunakan semua pengguna termasuk pengguna dengan keterbatasan, aspek keamanan dan kenyamanan dengan perkerasan jalan dengan material yang tidak licin sehingga aman bagi pengguna, adanya peneduh sehingga menciptakan rasa nyaman dan sejuk lalu terdapat penerangan pada jalur sebagai upaya memberikan rasa aman dan nyaman untuk pengguna pada malam hari, untuk aspek kontinuitas segmen 2, bisa terhubung dengan stadion dengan koridor stadion dan terdapat *zebra cross* untuk menyebrang, keterpaduan sistem pada segmen 2 cukup baik dari jalur aksesibilitas, transportasi, dan tata lingkungan kawasan.

2. Berdasarkan parameter fasilitas, nilai cukup baik untuk Segmen 2 karena memenuhi 6 dari 10 dari parameter, memiliki lebar jalan yang memenuhi standar dan memenuhi parameter *street furniture* seperti *guiding block*, penerangan, dan juga peneduh, dan lainnya.

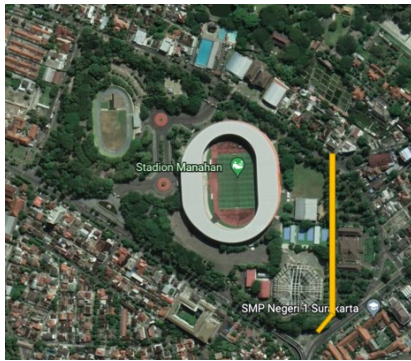
Gambar 6. Denah Segmen 3
(Sumber: *Google Earth, 2022*)

Lokasi penelitian pada Segmen 3 berlokasi di bagian timur koridor Stadion Manahan.

Jenis	Keterangan
Jalur Pejalan Kaki	●
Fasilitas <i>Difable</i>	X
Drainase	●
<i>Bollard</i>	X
Halte	X
Tempat Sampah	X
Tempat Duduk	X
Lampu Penerangan	●
Pohon Peneduh	●
Penyeberangan	X

Berdasarkan hasil observasi untuk Segmen 3, diketahui jalur pada Segmen 3 memiliki lebar ukuran yang tidak mencukupi standar yaitu dengan lebar 1,2 m untuk trotoar pada Segmen tersebut yang menggunakan perkerasan paving. Kondisi jalur pada Segmen 3 memiliki fisik cukup baik dan terawat, tetapi trotoar pada sisi timur tidak menerus menyusuri koridor timur dan hanya sampai pada gerbang timur. Trotoar di bagian timur tidak memiliki fasilitas *guiding block* untuk *difable*, lampu penerangan, kursi untuk istirahat, tempat sampah, dan juga tidak ada *bollard*.

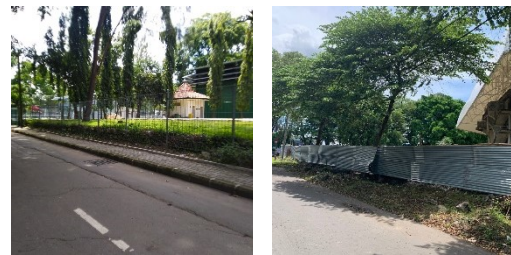
Gambar 7. Segmen 3
(Sumber: *Dokumen Penulis, 2022*)

Dari parameter yang ada, segmen 3 memenuhi prinsip-prinsip umum dengan mencukupi aspek aksesibilitas dengan adanya ruang untuk untuk pejalan kaki dengan tanpa fasilitas untuk *difabel*, aspek keamanan dan kenyamanan dengan adanya perkerasan jalan dengan material yang tidak licin yaitu paving sehingga aman bagi pengguna, adanya

peneduh sehingga menciptakan rasa nyaman dan sejuk lalu terdapat penerangan pada jalur sebagai upaya memberikan rasa aman dan nyaman untuk pengguna pada malam hari, untuk aspek kontinuitas segmen 3 bisa terhubung dengan stadion dengan koridor stadion, keterpaduan sistem pada segmen 3 kurang dimana segmen 3 pada sisi yang tidak langsung berhadapan dengan jalan raya utama.

3. Berdasarkan parameter fasilitas, nilai kurang untuk Segmen 3 karena pada Segmen 3 memenuhi 4 dari 10 dari parameter, lebar jalan memiliki lebar minimal standar juga jalan terputus dan juga kurang dalam pemenuhan *street furniture*.

2. Memperbaiki lebar trotoar dan melanjutkan trotoar yang terputus pada bagian timur dan juga bagian selatan stadion supaya trotoar menjadi jalan menerus mengelilingi stadion.

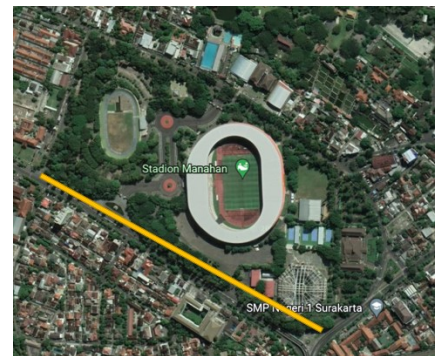
Gambar 8. Denah Segmen 4
(Sumber: *Google Earth, 2022*)

Lokasi penelitian pada Segmen 4 berlokasi di bagian selatan koridor Stadion Manahan.

Jenis	Keterangan
Jalur Pejalan Kaki	●
Fasilitas <i>Difable</i>	●
Drainase	●
<i>Bollard</i>	X
Halte	●
Tempat Sampah	●
Tempat Duduk	●
Lampu Penerangan	●

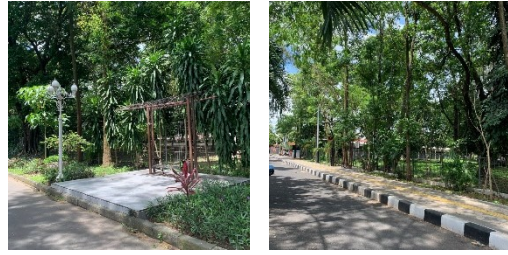
Gambar 9. Segmen 4
(Sumber: Dokumen Penulis, 2022)

Berdasarkan hasil observasi untuk Segmen 4, diketahui jalur Segmen 4 memiliki lebar ukuran yang mencukupi standar yaitu dengan lebar 2,4 m untuk trotoar pada Segmen tersebut. Akan tetapi trotoar pada sisi selatan hanya ada pada sisi selatan barat sampai jalur masuk stadion dari sisi selatan, bagian selatan timur tidak ada trotoar. Kondisi fisik jalur pedestrian di Segmen 4 cukup baik. Trotoar pada sisi selatan stadion memiliki fasilitas untuk *difable*. Pedestrian sisi selatan memiliki fasilitas tempat duduk untuk bersantai berupa gazebo dan kursi, halte, lampu penerangan, tempat sampah.

Dari parameter yang ada, segmen 4 memenuhi prinsip-prinsip umum dengan mencukupi aspek aksesibilitas dengan adanya ruang untuk untuk pejalan kaki dengan fasilitas yang dapat digunakan semua pengguna termasuk pengguna dengan keterbatasan pada sisi selatan, aspek keamanan dan kenyamanan dengan perkerasan jalan dengan material yang tidak licin sehingga aman bagi pengguna, adanya peneduh sehingga menciptakan rasa nyaman dan sejuk lalu terdapat kursi dan gazebo untuk istirahat atau bersantai dan tempat sampah untuk membuang sampah sebagai upaya menjaga kebersihan untuk menjaga lingkup tetap nyaman, penerangan pada jalur sebagai upaya memberikan rasa aman dan nyaman untuk pengguna pada malam hari, untuk aspek kontinuitas segmen 4, bisa terhubung dengan stadion dengan koridor stadion, terdapat halte, dan tidak terdapat *zebra cross* untuk menyebrang, keterpaduan sistem pada segmen 4 cukup baik dari jalur aksesibilitas, transportasi, dan tata lingkungan kawasan.

4. Berdasarkan parameter fasilitas, nilai baik untuk Segmen 4 karena memenuhi 8 dari 10 dari parameter, memiliki lebar jalan yang memenuhi standar dan juga pemenuhan *street furniture* seperti kursi untuk bersantai, *guiding block*, tempat sampah, peneduh dan juga adanya penerangan, dan lainnya.
