KAJIAN STADION SEPAKBOLA PRINGGONDANI WONOGIRI SESUAI STANDAR AFC STADIUM REGULATIONS

A. Kesesuaian Berdasakan *AFC Stadium Regulations*

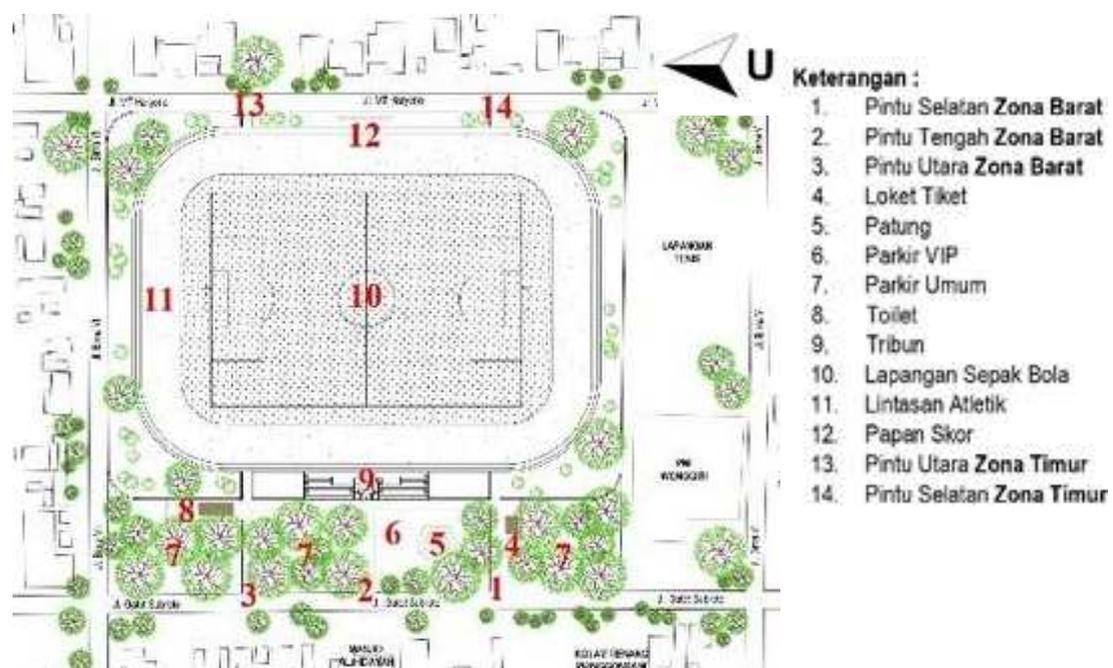
Gambar 2. Eksisting Stadion
(sumber: Dokumen Penulis, 2022)

Stadion Pringgondani berlokasi di Jl. Gatot Subroto No.30a, Wonokarto Tengah, Wonokerto, Kec. Wonogiri, Kabupaten Wonogiri, Jawa Tengah 57612. Stadion ini selain untuk olahraga juga dimanfaatkan sebagai ruang publik, wisata kuliner dimana banyak terdapat pedagang kaki lima, acara keagamaan, konser dan lain sebagainya (lihat gambar 2).

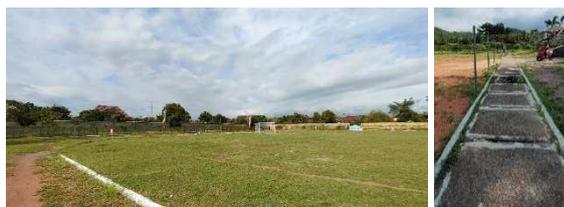
ditetapkan yakni 70m x 100m akan tetapi kondisi lapangan sepak bola kurang rata, keras dan rumput yang belum memenuhi standar sehingga kemungkinan besar akan menyebabkan pemain cedera cukup parah ketika sedang bertanding di lapangan ini. Untuk saluran drainase sudah tersedia dengan lebar 1,6m yang mengelilingi lapangan (lihat gambar 3).

Gambar 3. Lapangan dan Drainase (sumber: Dokumen Penulis, 2022)

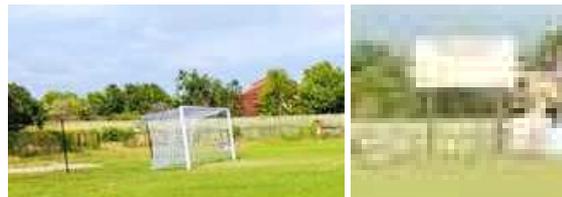
Untuk kelengkapan lapangan seperti gawang, papan skor, jam dan lampu yang sudah tersedia hanyalah gawang dan papan skor, gawang sudah memenuhi ukuran yang ditetapkan sedangkan untuk papan skor masih belum sesuai (lihat gambar 4).

Gambar 4. Gawang dan Papan Skor (sumber: Dokumen Penulis, 2022)

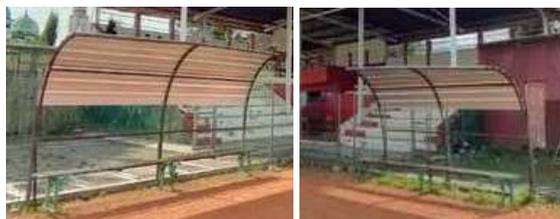
Berdasarkan obeservasi lapangan terdapat 2 bench pemain dan official masih berupa kursi tunggal panjang dan berbahan besi dengan penutup atap seng (lihat gambar 5).

Gambar 5. Bench pemain dan Official (sumber: Dokumen Penulis, 2022)

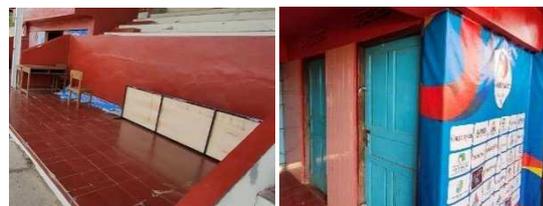
Untuk ruang ganti pemain masih berupa ruang terbuka buakn ruang yang tertutup sehingga ketika melakukan pertandingan dan jeda waktu istirahat para pemain kurang terjaga privasinya ketika berganti pakaian atau melakukan hal yang lain,

tidak tersedianya kursi, hanya terdapat 2 toilet dan kurangnya kelengkapan yang lain yang ditetapkan PSSI (lihat gambar 6).

Gambar 6. Ruang Ganti Pemain dan Toilet (sumber: Dokumen Penulis, 2022)

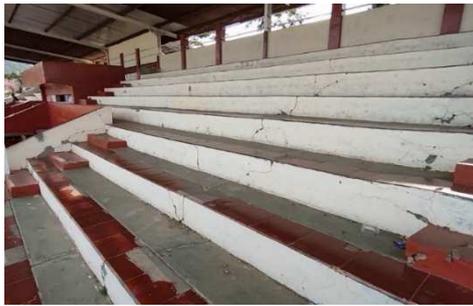
Di stadion ini tidak memiliki tribun media dan tribun VIP maupun VVIP hanya tersedia tribun penonton reguler dengan kondisi yang masih berupa lantai beton tidak menggunakan kursi dengan kondisinya yang retak-retak dan berdebu, kurang lebih dapat menampung 200 penonton (lihat gambar 7)

Gambar 7. Tribun Penonton (sumber: Dokumen Penulis, 2022)

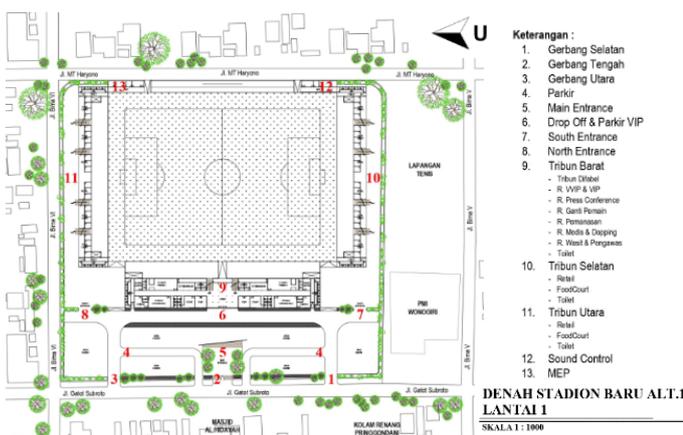
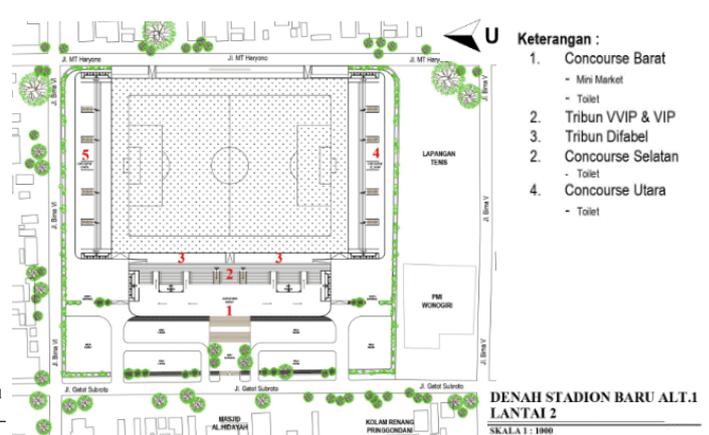
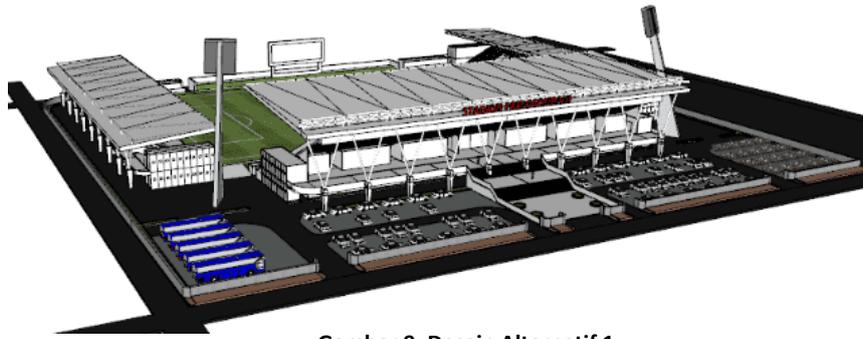
Gambar 9. Desain Alternatif 1
(sumber: Dokumen Penulis, 2022)

Pada alternatif 1 ini tidak mengubah pola eksisting dengan tetap mempertahankan 3 akses masuk dengan *entrance ticketing* pada masing-masing zona (area parkir → *south entrance*, *north entrance*, *west entrance* → tribun). Pada zona barat memiliki beberapa fasilitas meliputi (1) fasilitas tim dan delegasi; (2) failitas kesehatan; (3) fasilitas siaran dan media; (4) fasilitas penonton. Pada zona selatan dan utara memiliki beberapa fasilitas meliputi (1) fasilitas penonton; (2) fasilitas komersil. Pada zona timur dipetuntukan sebagai area penunjang yang meliputi (1) ruang MEP; (2) ruang *sound control*; (3) ruang *light control* (lihat gambar 9).

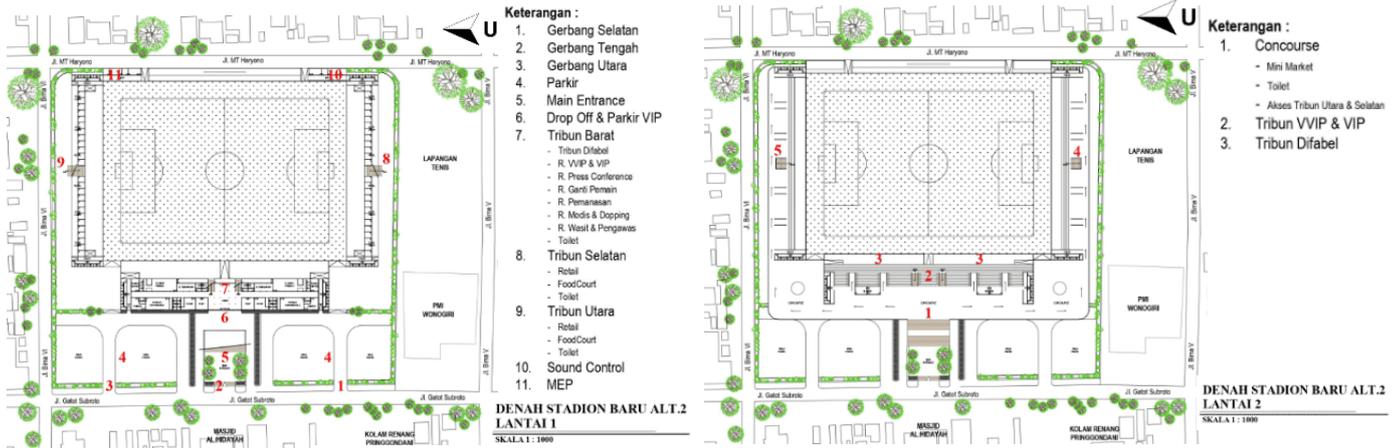
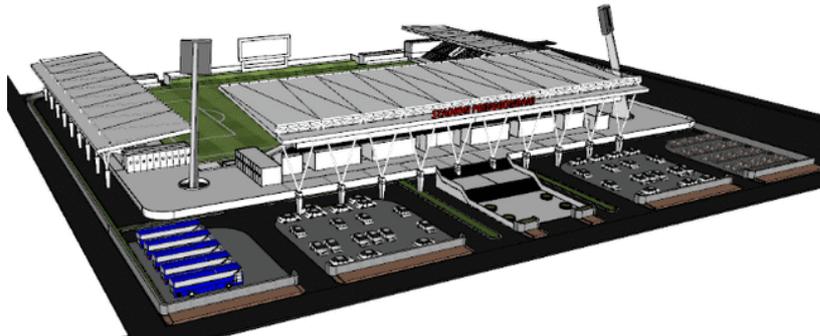
Gambar 10. Desain Alternatif 2
(sumber: Dokumen Penulis, 2022)

masuk dengan *entrance ticketing* pada terpusat pada satu tempat (area parkir → *main entrance* → *concourse* → tribun). Pada zona barat memiliki beberapa fasilitas meliputi (1) fasilitas tim dan delegasi; (2) failitas kesehatan; (3) fasilitas siaran dan media; (4) fasilitas penonton. Pada zona selatan dan utara memiliki beberapa fasilitas meliputi (1) fasilitas penonton; (2) fasilitas komersil. Pada zona timur dipetuntukan sebagai area penunjang yang meliputi (1) ruang MEP; (2) ruang *sound control*; (3) ruang *light control* (lihat gambar 10).

Diantara 3 desain alternatif tersebut arsitek lebih memilih alternatif no.2 dengan catatan meliputi: (1) zonifikasi area (umum, semi privat dan privat); (2) sirkulasi kendaraan; (3) kapasitas area parkir; (4) kapasitas tribun; (5) sirkulasi udara pada ruang; (6) GSB (lihat gambar 13).

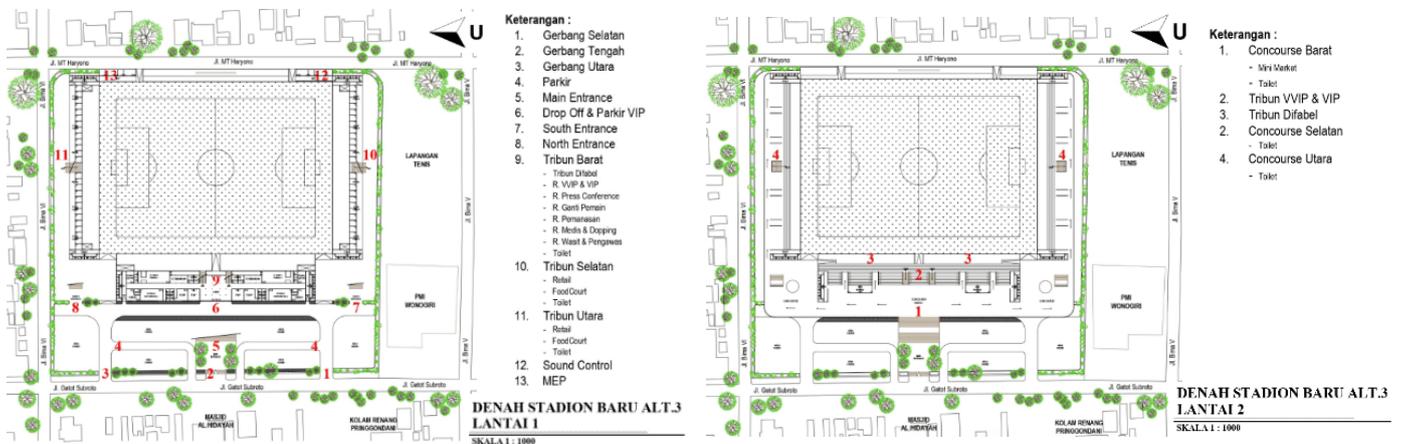
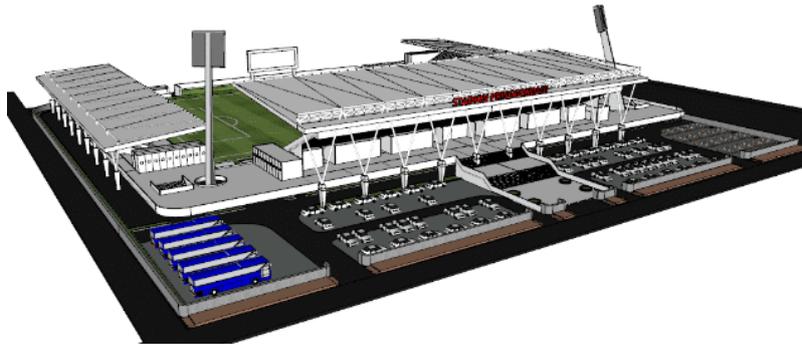
Gambar 11. Desain Alternatif 3 (sumber: Dokumen Penulis, 2022)

Pada alternatif 2 ini tidak mengubah pola eksisting dengan tetap mempertahankan 3 akses akan tetapi masuk dengan *entrance ticketing* pada terpusat pada satu tempat (area parkir → *south entrance*, *north entrance*, *main entrance* → *concourse* → tribun). Pada zona barat memiliki beberapa fasilitas meliputi (1) fasilitas tim dan delegasi; (2) failitas kesehatan; (3) fasilitas siaran dan media; (4) fasilitas penonton. Pada zona selatan dan utara memiliki beberapa fasilitas meliputi (1) fasilitas penonton; (2) fasilitas komersil. Pada zona timur dipetuntukan sebagai area penunjang yang meliputi (1) ruang MEP; (2) ruang *sound control*; (3) ruang *light control*. (lihat gambar 11).

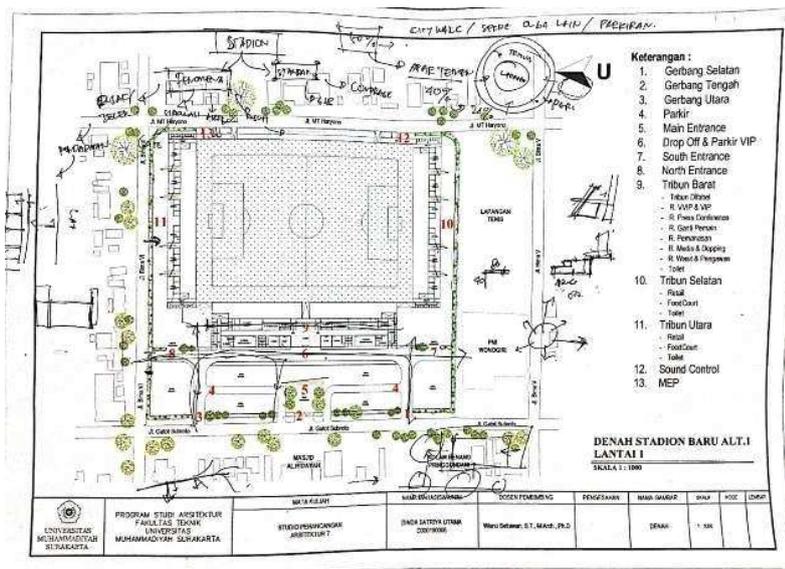
Gambar 13. Hasil Kritik, Saran dan Solusi dari Arsitek (sumber: Dokumen Penulis, 2022)

Berdasarkan hasil konsultasi dengan arsitek penulis telah mengembangkan desain alternatif 2 dengan catatan-catatan yang telah diimplementasikan ke dalam desain baru.

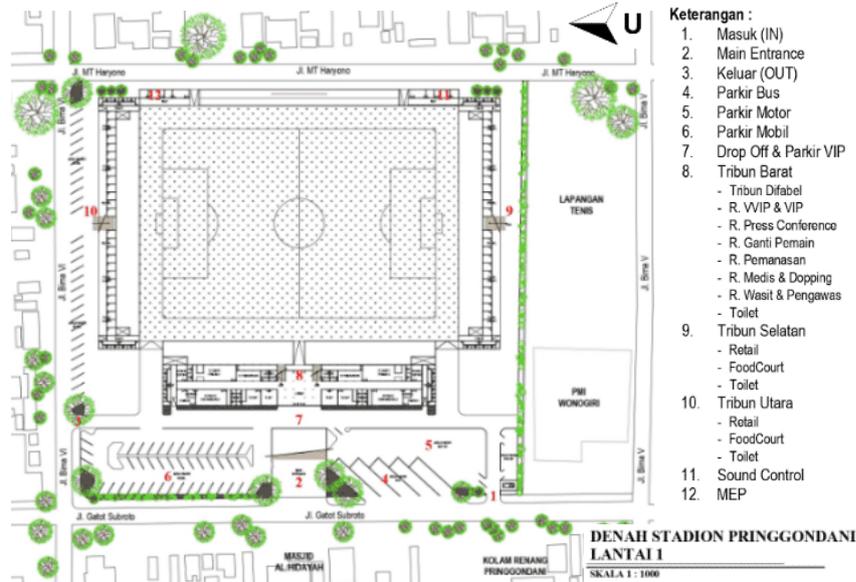
Pada desain final ini pola sirkulasi kendaraan menggunakan prinsip “one way” dimana sirkulasi kendaraan diarahkan langsung ke area parkir yang tersedia dan drop off, pengunjung masuk dengan entrance ticketing pada terpusat pada satu tempat (area parkir → south entrance, north entrance, main entrance → concourse → tribun). Pada zona barat memiliki beberapa fasilitas meliputi (1) fasilitas tim dan delegasi; (2) failitas kesehatan; (3) fasilitas siaran dan media; (4) fasilitas penonton. Pada zona selatan dan utara memiliki beberapa fasilitas meliputi (1) fasilitas penonton; (2) fasilitas komersil. Pada zona timur dipetuntukan sebagai area penunjang yang meliputi (1) ruang MEP; (2) ruang sound control; (3) ruang light control (lihat gambar 14 dan 15).

Gambar 14. Denah Lantai 1 Stadion Pringgondani (sumber: Dokumen Penulis, 2022)

Stadion pringgondani ini dibagi menjadi 4 bagian yaitu: (1) lantai 1 meliputi entrace, area parkir, fasilitas tim dan delegasi, fasilitas komersil (*food court*, ruko, dll), fasilitas penonton (loket, ruang medis, toilet, dll), MEP, dsb; (2) lantai 2 meliputi concourse, tribun (regular, VIP, VVIP), fasilitas penonton (*mini market*, toilet, dll); (3) struktur bangunan menggunakan beton bertulang; (4) atap menggunakan struktur pipa baja dengan kabel sling untuk menahan beban atap.

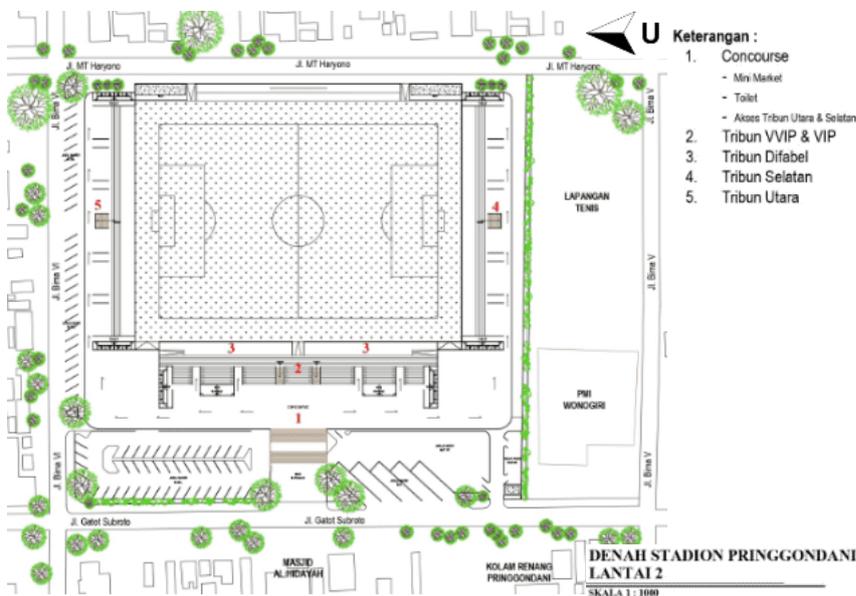
Gambar 15. Denah Lantai 2 Stadion Pringgondani (sumber: Dokumen Penulis, 2022)

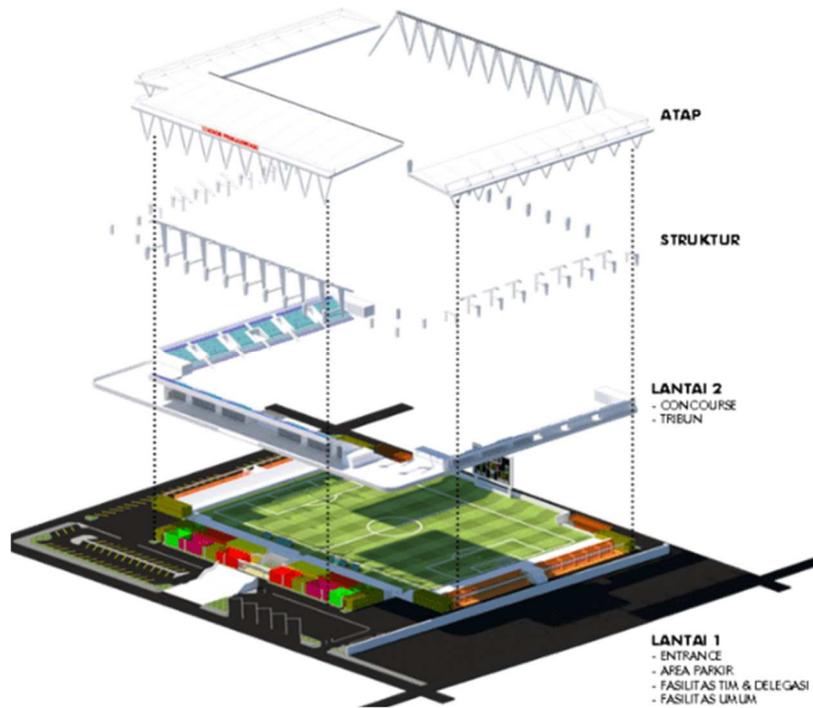
Bertikut hasil visualisasi 3d dari desain final Stadion Pringgondani Wonogiri dengan desain fasade yang baru dengan konsep *modern* minimalis serta dilengkapi dengan *special lighting* ketika malam hari dan corak warna pada tribun menyesuaikan warna yang ada pada lambing *club* Persiwi yakni dominan warna biru.

Gambar 16. Aksonometri Stadion Pringgondani
(sumber: Dokumen Penulis, 2022)
