## ANALISIS TIPOLOGI HUNIAN PESISIR PANTAI PADA PERMUKIMAN MASYARAKAT KECAMATAN TIRTO KABUPATEN PEKALONGAN

### ABSTRAK

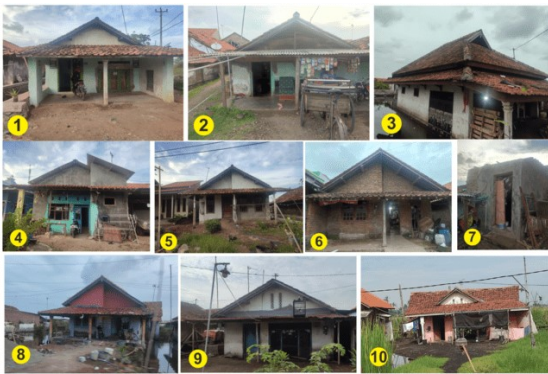
**Gambar 2. Visualisasi Sampel Penelitian**  
(Sumber: Dokumen Peneliti, 2021 )

Dari 10 sampel rumah yang diambil secara acak di Kecamatan Tirto pada masyarakat dengan tingkat ekonomi menengah ke bawah didapati keadaan seperti yang ditampilkan pada gambar 2.

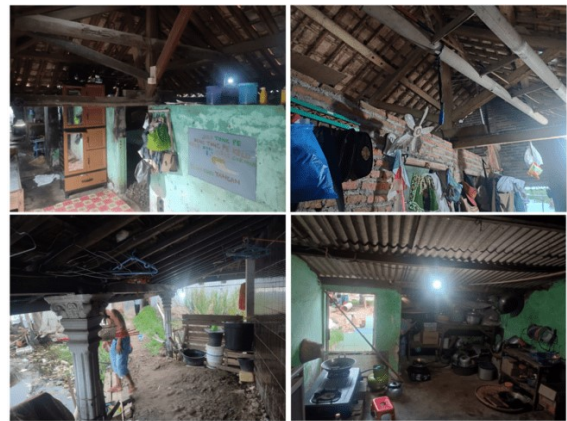
**Gambar 3. Visualisasi Kondisi Langit-langit**  
(Sumber: Dokumen Peneliti, 2021)

Dari hasil wawancara dengan penghuni rumah terhadap sampel yang diambil, didapati bahwa mayoritas rumah telah melakukan penaikan permukaan lantai hingga 4-8 kali pengurukan tanah untuk dapat bertahan dari dampak banjir rob yang diakibatkan oleh penurunan tanah dan kenaikan permukaan air laut yang bermuara dari sungai-sungai, namun antisipasi warga untuk tetap dapat bertahan ini tidak dibarengi dengan meninggikan atap sehingga kondisi langit-langit rumah sudah sangat dekat dengan kuda-kuda atap sehingga harus menghilangkan plafond, tetapi masih didapati juga rumah yang sesuai standar ketinggian langit rata-rata karena dari awal pembangunan sudah meninggikan bangunan dari permukaan tanah.

Sedangkan dari analisis keseluruhan kebutuhan ruang pada sampel yang diambil didapati keadaan ruang yang sudah sesuai standar kebutuhan minimal pada mayoritas sampel dalam standar luas minimal per orang, namun dari segi kualitas ruang gerak keseluruhan minimal masa dan ruang didapati kondisi yang tidak sesuai standar dikarenakan keadaan langit-langit yang dekat dengan permukaan lantai sehingga ruang gerak pada ruangan menjadi terbatas dan tidak nyaman. Sehingga dapat disimpulkan dari konsepsi teknis Rumah Sederhana Sehat terhadap

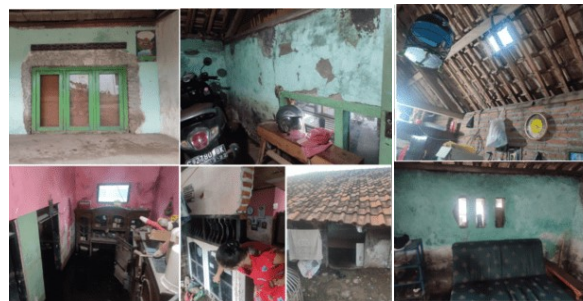
Gambar 4. Visualisasi Kondisi Pencahayaan Alami (Sumber: Dokumen Peneliti, 2021)

Dari hasil survei secara langsung pada pukul 14.00-16.00 dengan kondisi cuaca yang cerah pada sampel hunian didapati beberapa rumah dengan keadaan pencahayaan alami berupa jendela pada fasad yang sudah tidak layak fungsi sebagai pencahayaan alami dan telah banyak mengalami perubahan dari bangunan awal dikarenakan harus bertahan dari banjir rob dengan meninggikan lantai, sehingga jendela hanya menjadi penutup fasad bangunan saja tanpa memiliki fungsi, namun pada ruangan lain masih didapati beberapa sumber pencahayaan alami dari jendela, roster dan genting kaca. Walaupun terdapat sumber pencahayaan alami yang masih berfungsi namun kebutuhan pencahayaan alami juga dipengaruhi oleh nilai faktor langit yang dipengaruhi oleh peletakan

Dari hasil survei berdasarkan kenyamanan pencahayaan alami pada beberapa rumah didapati belum sesuai standar dikarenakan sumber pencahayaan alami yang tertutup oleh perabotan-perabotan yang tidak teratur dan juga diakibatkan oleh bidang pembatas yang terlalu dipaksakan pada ruangan. Namun pada beberapa ruangan pada sampel yang diambil masih didapati juga pencahayaan alami yang cukup menerangi pada siang hari walaupun tidak terlalu efektif karena tidak sesuai dengan luasan lubang minimal yang dibutuhkan.

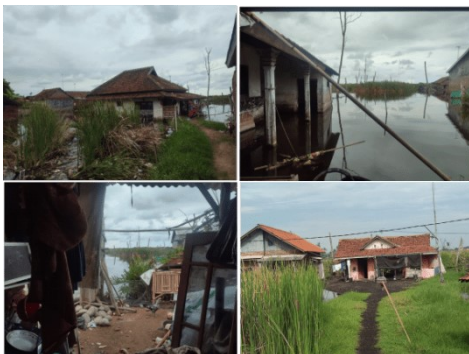
**Gambar 5. Kondisi Lingkungan Sekitar Hunian (Sumber: Dokumen Peneliti, 2021)**

Dari hasil survei pada sampel didapati mayoritas sampel penelitian tidak memenuhi standar teknis konsepsi Rumah Sederhana Sehat dari sistem pencahayaan dan penghawaan alaminya sehingga tingkat suhu dan kelembaban pada ruangan tidak nyaman, disamping itu kelembaban pada bangunan juga dipengaruhi oleh keadaan lingkungan bangunan yang sebagian masih terendam banjir rob, sehingga tingkat kelembaban menjadi tinggi.

- a) Perlu adanya sistem penghawaan alami yang seimbang antara volume udara yang masuk dan keluar,
- b) Perlu adanya sistem pencahayaan alami pada ruangan yang terdapat perabotan,
- c) Menghindari adanya perabotan dalam ruangan yang menghalangi udara dan cahaya masuk pada sebagian besar luas lantai.

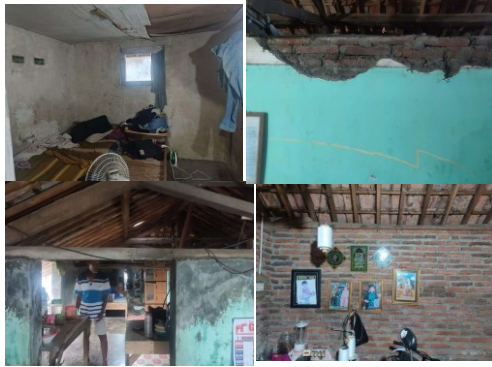
Gambar 6. Kondisi Dinding pada Beberapa Sampel (Sumber: Dokumen Peneliti, 2021)

Dari hasil survei didapati pada keseluruhan sampel, dinding yang digunakan adalah tembok batu bata. Didapati kondisi yang sudah tidak sesuai standar pada beberapa sampel dari segi ketinggian minimal dinding pada rumah sederhana 1 lantai yang diakibatkan oleh penurunan tanah yang

signifikan setiap tahun. Namun pada beberapa sampel terlihat masih layak secara konstruksi dan keamanan karena telah dilakukan sedikit renovasi.

- a) Perlu adanya perbaikan total terhadap struktur bangunan yang telah mengalami penurunan fondasi akibat penurunan permukaan tanah, hal ini memerlukan peran pemerintah untuk dapat membantu peningkatan kualitas rumah di mana sebab dari permasalahan ini juga berawal dari musibah bencana alam.
- b) Perlu adanya penanganan dari pemerintah daerah secara tepat dan cepat terhadap permasalahan banjir rob ini karena secara signifikan sangat berpengaruh pada hunian yang dekat dengan garis pantai.
- c) Jika harus terpaksa untuk tetap meninggalkan kawasan permukiman yang terdampak banjir rob, perlu adanya strategi *resettlement* dengan pembangunan rumah panggung yang adaptif terhadap musibah banjir rob dan terintegrasi dengan jaringan jalan primer.

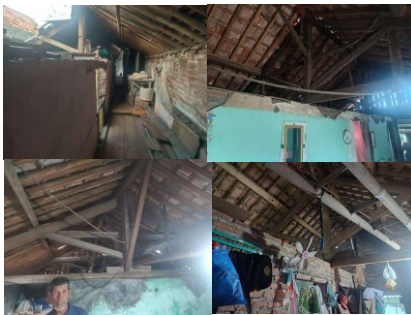
Gambar 7. Kondisi Kuda-kuda pada Beberapa Sampel (Sumber: Dokumen Peneliti, 2021)

Dari hasil survei dan wawancara didapati keseluruhan sampel menggunakan kuda-kuda kayu yang berukuran 5/10 dan 8/12 dan sudah sesuai dengan teknis konsepsi Rumah Sederhana Sehat dari standar ukuran kuda-kuda namun kondisi kuda-kuda pada mayoritas sampel didapati jarak yang sudah sangat dekat dari permukaan lantai dan hal ini dapat membahayakan penghuni yang tinggal.
