## PELAKSANAAN PEKERJAAN *GROUTING* STRUKTUR KOLOM PADA PROYEK PEMBANGUNAN GEDUNG FKG, FKM, & GKB III UNIVERSITAS MUHAMMADIYAH SEMARANG

**Ahmad Farid Makruf\***, Auriel Ardheva, Aulia Rastra Faradzilla, Anto Budi Listyawan

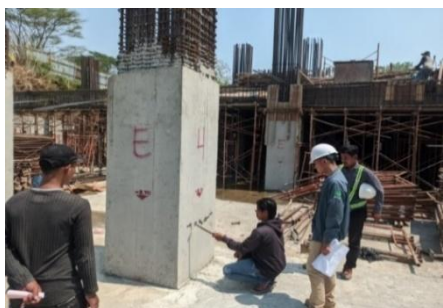
**Gambar 2. Pengecekan dan pengukuran diameter titik keropos (sumber: Dokumentasi)**

beton sehingga dari pengawas yang berada di lapangan mencari dimana suatu kerusakan atau cacat kolom. Dengan begitu tim teknis melakukan penandaan di beberapa kolom yang keropos menggunakan pilox atau spidol yang dapat dilihat pada Gambar 2.

Hal utama dalam melakukan persiapan pelaksanaan pekerjaan grouting kolom di Proyek Pembangunan Gedung FKG, FKM, & GKB III Universitas Muhammadiyah Semarang yaitu menentukan titik grouting yang akan dikerjakan serta melakukan pengecekan dan pengukuran diameter titik yang keropos.

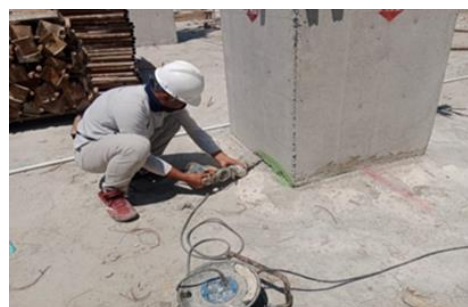
**Gambar 4. Tahap pembersihan permukaan beton (sumber: Dokumentasi)**

terjadinya beton yang keropos dikarenakan tidak maksimal pemakaian alat vibrator saat pengecoran dilaksanakan. Beton yang keropos juga dapat terjadi karena bekisting kurang bersih ataupun kondisi bekisting yang tidak layak pakai serta pemasangan yang kurang maksimal. Oleh karena itu, ada baiknya permasalahan-permasalahan tersebut selayaknya harus diselesaikan secepat mungkin untuk memperpanjang masa pakai. Salah satu caranya adalah dengan metode *grouting* pada beton (Georgi dan Freddy, 2023). *Grouting* ini diperlukan untuk memperbaiki bagian-bagian yang retak atau berlubang tersebut demi keamanan penggunaannya.

Tahap ini diawali dengan melakukan pengeboran pada bagian beton yang mengalami retak atau berlubang yang dapat dilihat pada Gambar 4, kemudian membersihkan permukaan yang akan diisi. Retakan dan celah harus bersih dari debu dan kotoran agar grouting dapat menempel dengan baik. Aplikasi tekanan air atau alat khusus lainnya dapat membantu membersihkan permukaan beton secara efektif.
