IDENTIFIKASI KUALITAS PARKIR DAN SIRKULASI TERHADAP KINERJA TERMINAL TEGALGEDE DI KABUPATEN KARANGANYAR

Najib Suwendho Hasan, Wisnu Setiawan

Jurusan Teknik Arsitektur, Fakultas Teknik, Universitas Muhammadiyah Surakarta

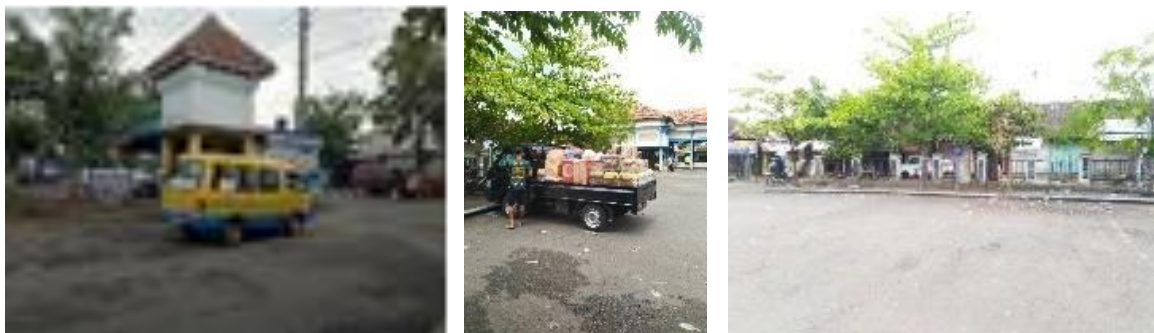
Gambar 2. Parkir dan sirkulasi terminal Tegalgede

Penelitian ini mengambil objek Terminal Tegalgede Karanganyar yang berlokasi di Temu Ireng, Tegalgede, Kec. Karanganyar, Kab. Karanganyar, Jawa Tengah. Penelitian ini berfokus pada pengambilan penekanan terhadap identifikasi kualitas parkir dan sirkulasi pada terminal tersebut terlihat tidak nyaman dan tidak lancar. Parkir dan sirkulasi di terminal ini membuat para pengunjung dan pengguna terminal merasa tidak nyaman saat menggunakan sebagai penunjang aktivitas. Parkir dan Sirkulasi di Terminal Tegalgede seperti yang ditunjukkan pada Gambar 2.

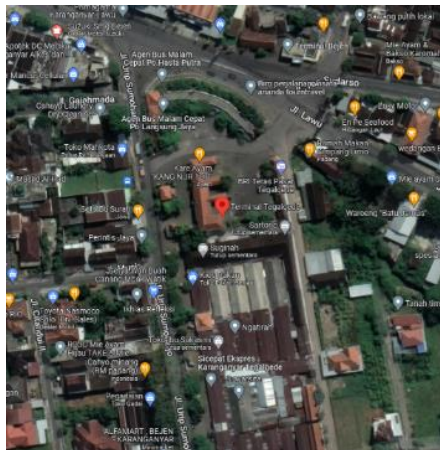
Gambar 3. Site Terminal Tegalgede Karanganyar
Sumber data : Google Maps, 2022

Lokasi penelitian ini berada terminal Tegalgede Karanganyar yang terletak di Temu Ireng, Tegalgede, Kec. Karanganyar, Kabupaten Karanganyar, Jawa Tengah 57714. Terminal Tipe B+ Tegalgede merupakan angkutan umum pengelolanya di BPSPP WIL III Surakarta Dinas Perhubungan Provinsi Jawa Tengah. Terminal ini terletak di Kelurahan Tegalgede Kecamatan Tegalgede Kota Kabupaten Karanganyar dengan Luas 2700 m².

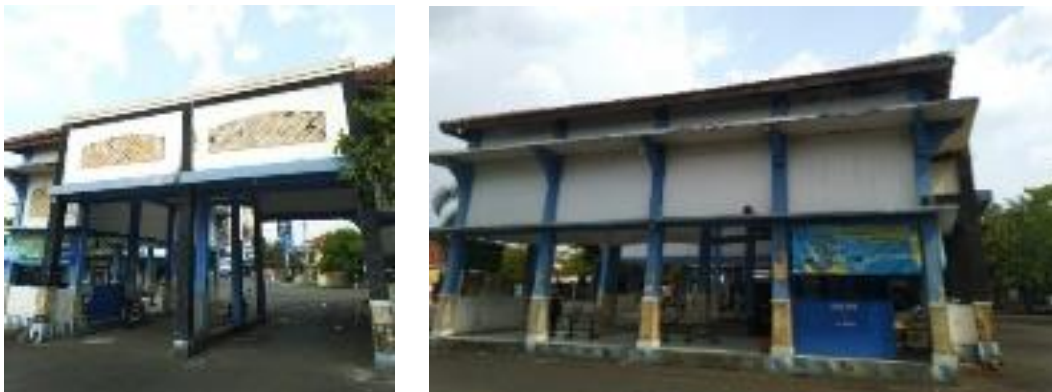
Gambar 4. Fasad Terminal Tegalgede Karanganyar

Terminal bus yang terletak dititik tengah kota Karanganyar sekaligus berdampingan dengan pasar tradisional Tegalgede. Disamping itu terminal Tegalgede dilengkapi dengan fasilitas penunjang operasional terminal seperti kantor terminal, toilet, area parkir, area kios, area los, jalur kedatangan, maupun pemberangkatan penumpang, ruang tunggu penumpang, pos jaga, Menara pantau yang menyatu dengan kantor dan mushola.

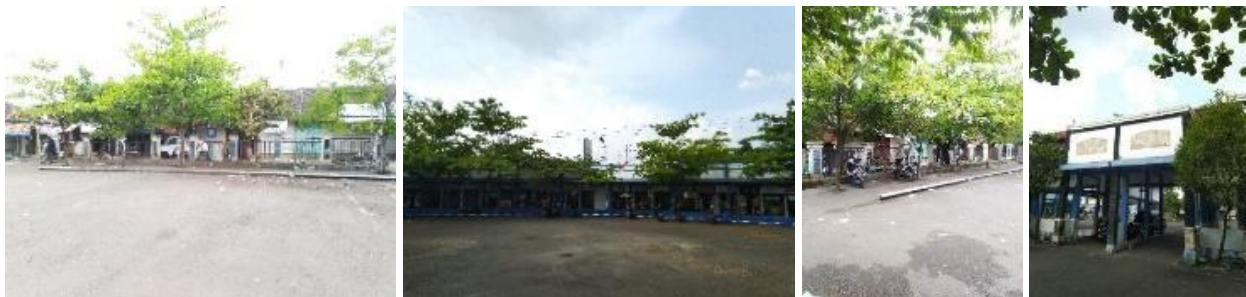
Gambar 6. Kondisi Vegetasi Terminal Tegalgede

parkir bus, pintu keluar masuk bus dan mobil, dan juga pintu keluar masuk sepeda motor. Sehingga aktivitas di dalam terminal tidak kondusif antara pengunjung/pengguna terminal Tegalgede dengan penjual/pembeli di pasar Tegalgede. Dengan kondisi ini menyebabkan lingkungan sekitar terminal tidak terlalu nyaman untuk pengunjung terminal Tegalgede itu sendiri. Namun dibalik itu area terminal khususnya dibagian area parkir cukup sejuk dikarenakan vegetasinya yang cukup banyak dan merata. Tetapi dengan banyaknya pepohonan di sekitaran terminal, menghasilkan limbah daun yang cukup banyak juga sehingga dibutuhkan perawatan ekstra untuk menjaga kebersihan dan keindahan area Terminal Tegalgede sehingga menghasilkan lingkungan yang nyaman dan sehat. Kondisi vegetasi Terminal Tegalgede ditunjukkan pada Gambar 9 berikut ini.

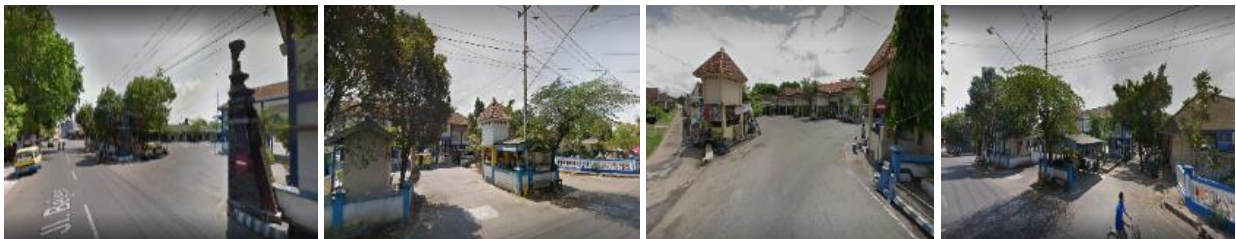
Gambar 8. Kondisi Jalan Sekitar Terminal
Sumber data: Google Maps, 2022

Penelitian ini membagi aksesibilitas menjadi dua bagian yaitu aksesibilitas eksternal dan aksesibilitas internal. Pembagian tersebut dibuat untuk memudahkan pengguna dalam mengakses terminal yang mana memiliki fungsi sebagai naik dan turunnya penumpang bus. Aksesibilitas eksternal ini berkaitan dengan kemudahan akses bagi pengguna, baik pengguna yang berasal dari lingkungan sekitar terminal maupun luar dari lingkungan sekitar terminal yang meliputi kualitas jalan, letak terminal, dan tingkat keamanan lalu lintas yang ditunjukkan oleh Gambar 11.

Dari hasil observasi yang telah dilakukan, Terminal Tegalgede memiliki aksesibilitas eksternal yang cukup memadai dari tingkat keamanan jalan, tingkat kepadatan transportasi jalan dan lokasi nya yang strategis karena berada dekat dengan pusat kota Karanganyar sehingga memudahkan akses bagi pengguna atau penumpang yang akan menggunakan moda transportasi umum seperti bus AKAP, bus AKDP, angkota, angkutan pedesaan, ojek maupun dengan kendaraan pribadi baik roda dua dan roda empat.

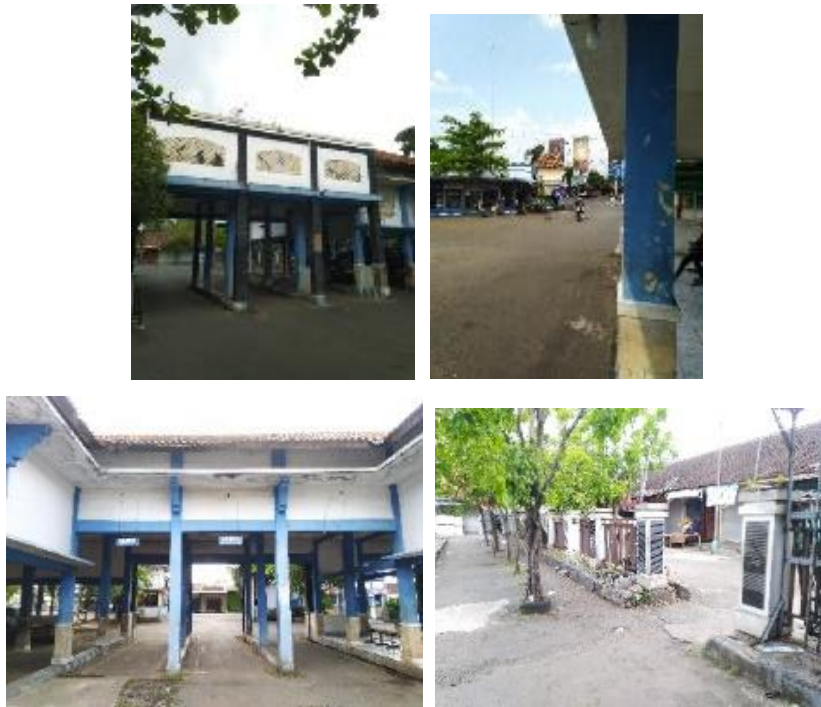
Gambar 9. Jalur Sirkulasi Dan Lahan Parkir Pada Area Terminal

Selain aksesibilitas eksternal, aksesibilitas internal pada Terminal Tegalgede merujuk pada kemudahan pengguna sebagai jalur sirkulasi dari luar terminal ke area bangunan terminal. Pada aksesibilitas internal ini mengacu pada beberapa indikator yaitu pedestrian, jalur sirkulasi eksterior, jalur sirkulasi interior berupa jalan menuju area-area di dalam terminal, dan juga area parkir terminal ditunjukkan pada Gambar 12.

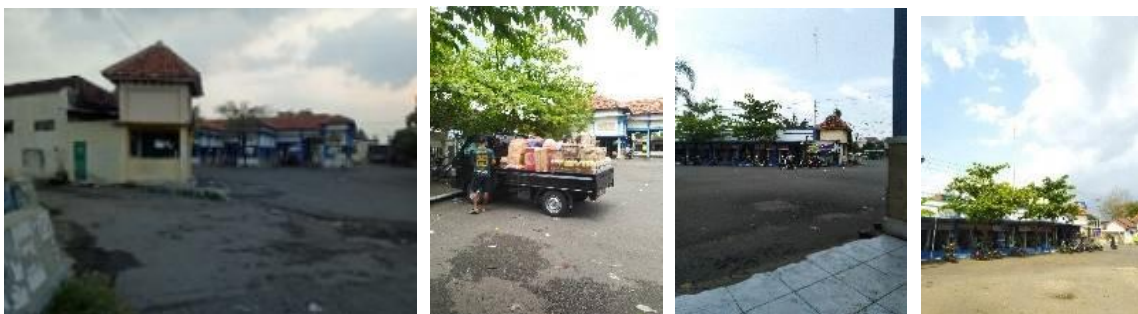
Gambar 10. Kondisi Sirkulasi Dan Area Parkir Terminal Tegalgede

Sedangkan aksesibilitas internal pada Terminal Tegalgede ini dari segi keamanan cukup memadai karena terdapat pos penjagaan agar pengguna/pengunjung merasa aman, namun dari segi keselamatan dan kenyamanan bisa dikatakan kurang karena akses pintu keluar masuk terminal tidak ada portal untuk penghubung antara jalan raya dengan terminal. Sehingga masyarakat sekitar/pengendara bermotor yang tidak sabar mengambil jalan cepat melewati dalam terminal dikarenakan ada lampu merah di dekat terminal Tegalgede ini. Untuk segi kenyamanan, area parkir bus di Terminal Tegalgede tidak berfungsi semestinya karena untuk parkir kendaraan bermotor yang berpergian ke pasar. Terkadang juga berfungsi untuk transaksi atau angkutan barang kebutuhan sehari-hari yang diperjelas dengan Gambar 13.

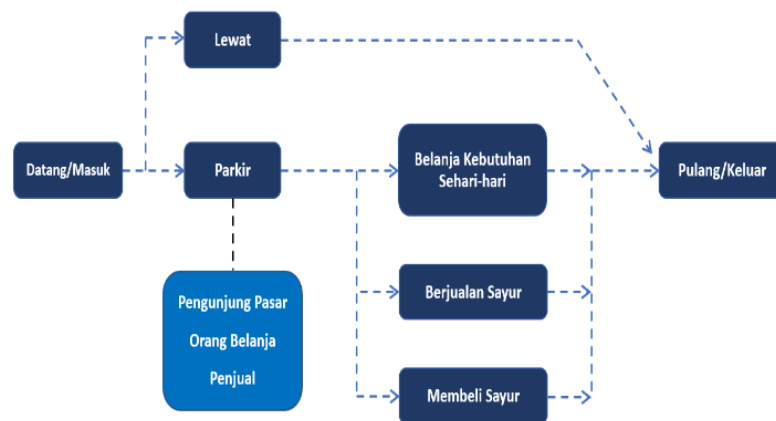
Gambar 11. Pola Perilaku Pengguna Terminal Tegalgede

Berdasarkan dari observasi dan wawancara langsung kepada pengguna dan pihak pengelola Terminal Tegalgede didapati bahwa pola perilaku pengunjung terbagi menjadi dua pola yaitu pola perilaku pengguna terminal dan pola perilaku bukan pengguna terminal. Untuk aktivitas pengguna terminal sudah sesuai dengan fungsi yang semestinya, sedangkan aktivitas yang bukan pengguna terminal terkadang mengganggu dan membahayakan aktivitas di area terminal itu sendiri. Berikut hasil dari analisa diantaranya sebagai berikut yang ditunjukkan pada Gambar 14 dan Gambar 15.
