## ANALISIS OPTIMALISASI FUNGSI PADA GEDUNG SOLO TRADE CENTER DI SOLO TECHNOPARK MELALUI EVALUASI PURNA HUNI

Evaluasi Purna Huni Gedung Solo Trade Center Solo Technopark

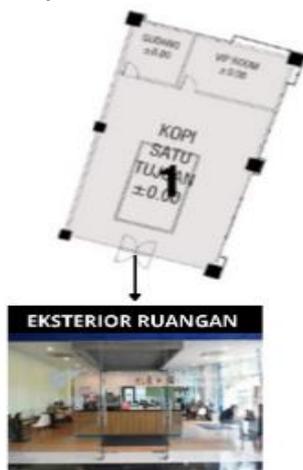
Gambar 2. Sketsa Cafe Kopi Satu Tujuan (sumber: Survey, 2023)

- **Evaluasi Teknis:** Ruangannya sudah sesuai dengan standar ukuran. Dari segi struktur dan utilitas ruang juga tidak memiliki masalah.
- **Evaluasi Fungsi:** Ruangannya berfungsi dengan baik sebagai café. Selain café ruangannya ini juga difasilitasi dengan Gudang dan juga ruang VVIP.

- **Evaluasi Perilaku:** Ruangan yang digunakan sudah sesuai dengan keamanan dan kenyamanan.
- **Analisis:** Secara pengamatan, ruangan kopi satu tujuan sudah nyaman, aman dan tidak memiliki masalah baik dari segi teknis dan perilaku.
- **Rekomendasi:** Tidak perlu

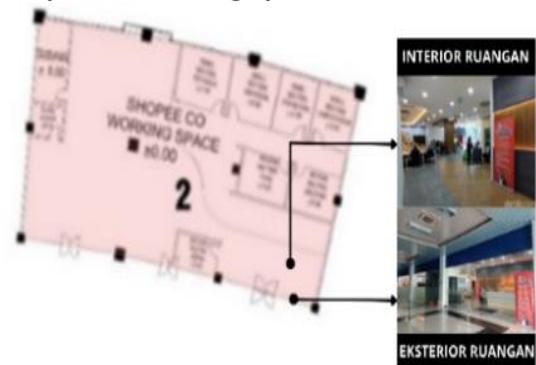
Gambar 3. Sketsa Shopee Co-working Space (sumber: Survey, 2023)

- **Evaluasi Teknis:** Ruangannya sudah sesuai dengan standar ukuran. Dari segi struktur dan utilitas ruang juga tidak memiliki masalah.

- **Evaluasi Fungsi:** Ruang berfungsi dengan baik sebagai co-working space. Selain co-working space, ruang shopee co-working space juga menyediakan ruang meeting room.
- **Evaluasi Perilaku:** Ruang sudah sesuai dengan keamanan dan kenyamanan.
- **Analisis:** Secara pengamatan, ukuran ruangan untuk Shopee yang berisi (co-working space, ruang meeting, lobby, gudang dan ruang panel) sudah sesuai standar ataupun sesuai dengan kebutuhan. Ruang juga aman dan nyaman digunakan.
- **Rekomendasi:** Tidak perlu.

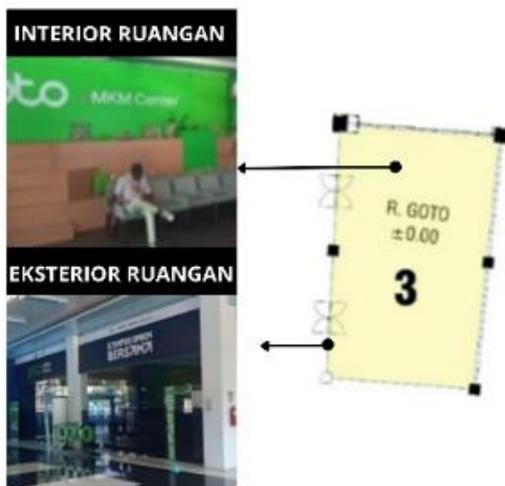
Gambar 4. Sketsa Ruang Goto (sumber: Survey, 2023)

- **Evaluasi Teknis:** Ruang Sudah Sesuai dengan standar ukuran. Dari segi struktur dan utilitas ruang juga tidak memiliki masalah.
- **Evaluasi Fungsi:** Ruang berfungsi dengan baik sebagai rental office yang sekarang digunakan sebagai pelatihan atau pembinaan UMKM oleh GOTO.
- **Evaluasi Perilaku:** Ruang sudah sesuai dengan keamanan dan kenyamanan.
- **Analisis:** Secara pengamatan, Secara pengamatan, ruangan GOTO sudah nyaman, aman dan tidak memiliki masalah baik dari segi teknis dan perilaku.
- **Rekomendasi :** Tidak Perlu.

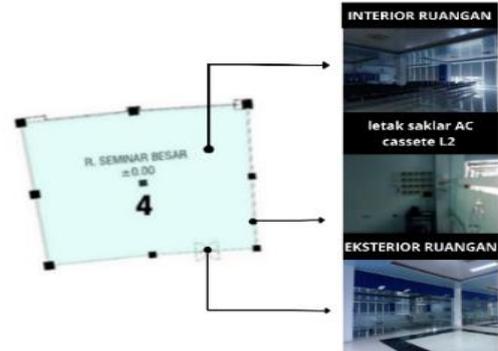
Gambar 5. Sketsa Ruang Seminar Besar (sumber: survey, 2023)

- **Evaluasi Teknis:** Ruang sudah sesuai standar ukuran, namun belum optimal karena,
  1. Terdapat saklar AC lantai 2 di dalam ruangan.
  2. Perlunya Backstage untuk acara-acara.

3. Kolom di tengah ruangan mengganggu pandangan saat acara seminar
- **Evaluasi Fungsi:** Ruang berfungsi dengan baik dan digunakan sebagai workshop, seminar dan pelatihan. Ruang memiliki kapasitas kurang lebih 100 orang.

- **Evaluasi Perilaku:** Ruang digunakan secara fleksibel oleh pengguna, sehingga dapat didekorasi sesuai dengan tema seminar.
- **Analisis:** Secara pengamatan, ukuran ruang sudah sesuai standar apabila digunakan untuk melakukan kegiatan seminar. Namun ruangan seminar tersebut terdapat saklar AC lantai 2 sehingga hal tersebut dapat mengganggu aktifitas ruang seminar saat AC lantai 2 butuh dinyalakan. Selain itu, ruangan memerlukan backstage untuk acara-acara seminar besar dan kolom di tengah ruang dapat mengganggu pandangan saat acara seminar.

- **Rekomendasi:** Perlu pengadaan backstage untuk acara-acara besar. Selain itu, kolom di tengah ruang dijadikan evaluasi untuk perancangan bangunan.

- a. Ruang *Degree*: memerlukan pengadaan wifi dan pemberian penunjukan simbol sebagai petunjuk arah untuk ruang-ruang beserta fungsional ruang tersebut.
- b. Ruang Seminar Besar: perlu pengadaan *backstage* untuk acara-acara besar.
- c. Ruang Mandiri Digipreneur Hub: Ruangan memerlukan renovasi ruang dengan memberikan pintu di antara ruang kelas dan ruang *co-working space* untuk mengoptimalkan kenyamanan termal pada ruang kelas dan lampu ruang yang sering putus diberikan penutup saklar.
- d. Toilet lantai 1 bagian kanan : Memerlukan perawatan secara berkala dan perbaikan pada area.

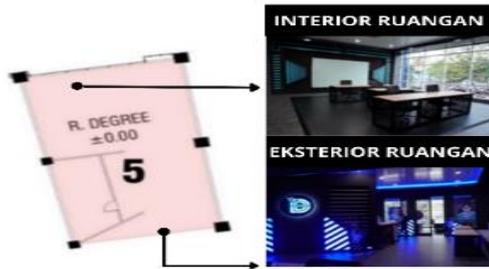
Gambar 6. Sketsa Ruang Degree  
(sumber: Survey, 2023)

- **Evaluasi Teknis:** Ruang sudah sesuai standar ukuran, Dari segi struktur dan utilitas ruang juga tidak memiliki masalah. Namun tidak ada fasilitas Wifi.

- **Evaluasi Fungsi:** Ruang berfungsi dengan baik sebagai Co-working space. Tempat ruang degree jauh dari co-working space yang lain dan dekat dengan rental office sehingga banyak orang yang tidak tahu fungsional ruang tersebut sebagai *co-working space*.

- **Evaluasi Perilaku:** Penggunaan ruangan sangat nyaman namun hanya sedikit yang memakai karena tidak adanya wifi dan keberadaan ruang terpisah dari *co-working space* yang lain.

- **Analisis:** Secara pengamatan ukuran sudah sesuai standar, aman dan nyaman. Namun ruangan tidak ada wifi dan juga ruangan jauh dari co-working space yang lain dan dekat rental office.

- **Rekomendasi:** Memerlukan pengadaan wifi dan memerlukan pemindahan ruang ataupun pemberian penunjukan arah untuk ruang-ruang dan fungsionalnya.

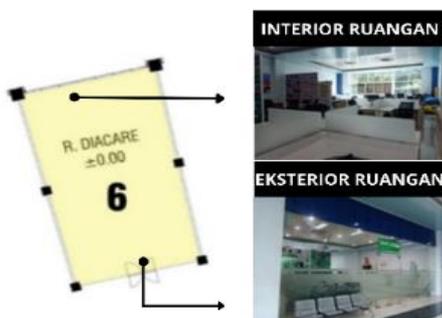
Gambar 7. Sketsa Ruang Diacare  
(sumber: Survey, 2023)

- **Evaluasi Teknis:** Ruang sudah sesuai standar ukuran. Dari segi struktur dan utilitas ruang juga tidak memiliki masalah.
- **Evaluasi Fungsi:** Ruang berfungsi dengan baik sebagai rental office dan dibagi menjadi beberapa area yang terdiri dari beberapa area, yaitu:
  1. Area penerimaan tamu
  2. Area Diskusi
  3. Area kerja
- **Evaluasi Perilaku:** Ruang sangat sudah sesuai dengan kenyamanan dan keamanan. Dari segi struktur dan utilitas ruang juga tidak memiliki masalah.
- **Analisis:** Secara pengamatan, ukuran sudah sesuai standar ruang. Ruang sudah aman, nyaman dan tidak memiliki masalah baik dari segi teknis dan perilaku.
- **Rekomendasi:** Memerlukan pemindahan ruangan ataupun memerlukan redesain penataan layout ruangan pada area wudhu dan juga tempat sholat.

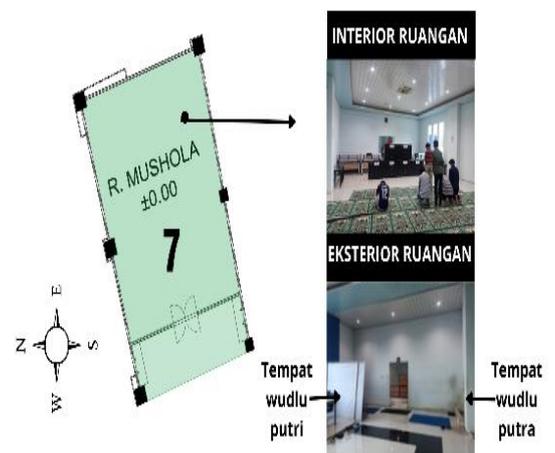
Gambar 8. Sketsa Musholla  
(sumber: Survey, 2023)

- **Evaluasi Teknis:** Belum sesuai standar
  1. Tempat wudlu tidak ada sekat antara pria dan wanita. Sehingga aurat wanita terlihat oleh lawan jenis.
  2. Arah kiblat pada musholla menghadap pada pintu.
- **Evaluasi Fungsi:** Berfungsi dengan baik, namun Musholla kurang luas untuk

menampung pengunjung yang sedang melakukan kunjungan.

- **Evaluasi Perilaku:** Sirkulasi didalam musholla kurang nyaman, karena pengunjung saat memasuki musholla harus melewati orang-orang yang sedang sholat.
- **Analisis:** Secara pengamatan, ruangan musholla tidak nyaman ditempati karena tempat wudlu yang tidak sekat, ukuran musholla kurang luas untuk menampung pengunjung yang sedang melakukan kunjungan dan kiblat musholla menghadap pintu sehingga saat pengunjung memasuki ruangan harus melewati orang yang sedang sholat.
- **Rekomendasi:** Memerlukan pemindahan ruangan ataupun memerlukan redesain ruangan.

- a. Musholla : memerlukan redesain penataan *layout* ruangan pada area wudhu dan juga tempat sholat.

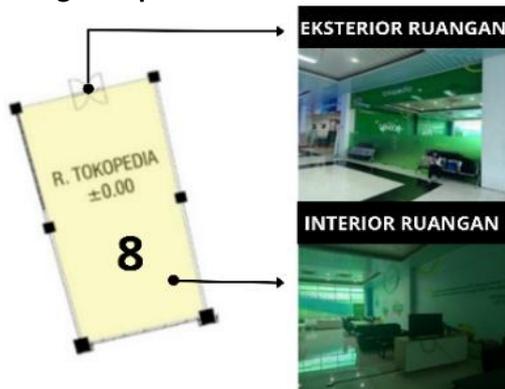
Gambar 9. Sketsa Ruang Tokopedia (sumber: Survey, 2023)

- **Evaluasi Teknis:** Ruang sudah sesuai standar ukuran. Dari segi struktur dan utilitas ruang juga tidak memiliki masalah.
- **Evaluasi Fungsi:** Ruang berfungsi dengan baik sebagai rental office. Dan dibagi menjadi beberapa area yang terdiri dari beberapa area, yaitu:
  1. Area penerimaan tamu
  2. Area Diskusi
  3. Area kerja
- **Evaluasi Perilaku:** Ruang sudah sesuai dengan keamanan dan kenyamanan.
- **Analisis:** Secara pengamatan, ruangan Tokopedia sudah berfungsi dengan baik

dan sesuai dengan kebutuhan pengguna. Dari segi teknis dan perilaku juga tidak memiliki masalah.

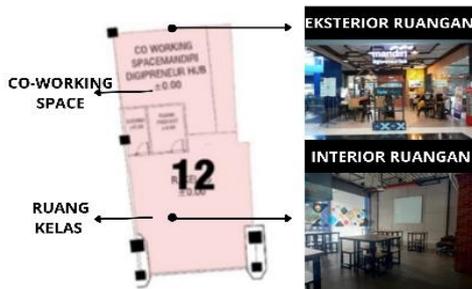
Gambar 12. Sketsa Mandiri Digipreneur Hub (sumber: Survey, 2023)

- **Evaluasi Teknis:** Ruangan sudah sesuai dengan standar ukuran. Namun terdapat masalah teknis berupa lampu ruangan yang salah satu penyebabnya adalah saklar lampu yang dapat dijangkau oleh publik.

- **Evaluasi Fungsi:** Berfungsi dengan baik sebagai ruang Podcast dan *co-working space*.
- **Evaluasi Perilaku:** Kenyamanan termal ruangan terasa kurang nyaman karena ruangan yang semi terbuka tidak sesuai dengan fungsi ruang berupa ruang kelas yang ditinggali lama oleh pengguna.

- **Analisis:** Secara pengamatan, ruangan mandiri digipreneurhub perlu dilakukan sedikit renovasi ruang untuk mengoptimalkan kenyamanan termal dan memerlukan pemecahan masalah terkait lampu ruangan yang sering putus.

- **Rekomendasi:** Ruangan memerlukan renovasi ruang dengan memberikan pintu di antara ruang kelas dan ruang *co-working space* untuk mengoptimalkan kenyamanan thermal pada ruang kelas dan lampu ruangan yang sering putus diberikan penutup saklar ataupun

dipantau dalam pemeliharaan serta dapat menjadi dapat lebih evaluasi untuk perancangan ruang yang sama.

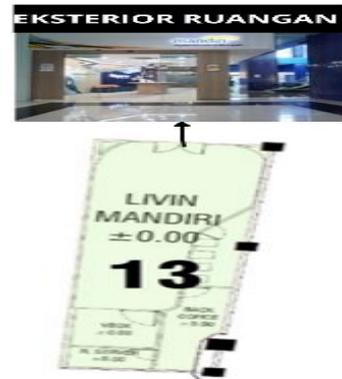
Gambar 13. Sketsa Ruang Livin Mandiri (sumber: Survey, 2023)

- **Evaluasi Teknis:** Ruangan sudah sesuai dengan standar ukuran. Dari segi struktur dan utilitas ruang juga tidak memiliki masalah.
- **Evaluasi Fungsi:** Ruangan berfungsi dengan baik sebagai ruang atm.
- **Evaluasi Perilaku:** Ruangan sudah sesuai dengan kenyamanan dan keamanan.
- **Analisa:** Secara pengamatan, ruangan Livin Mandiri sudah berfungsi dengan baik dan sesuai dengan kebutuhan. Dan tidak memiliki masalah baik dari segi teknis dan perilaku.
- **Rekomendasi:** Tidak perlu.

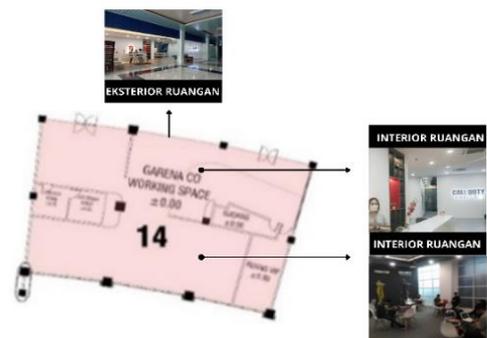
Gambar 14. Garena co-working Space (sumber: Survey, 2023)

- **Evaluasi Teknis:** Ruangan sudah sesuai dengan standar ukuran. Dari segi struktur dan utilitas ruang juga tidak memiliki masalah.
- **Evaluasi Fungsi:** Ruangan berfungsi dengan baik sebagai co-working space

sudah sesuai dengan kenyamanan dan keamanan.

- **Analisis:** Secara pengamatan, ukuran ruangan untuk Garena yang berisi *co-working space*, ruang *live stream*, ruang *control*, *lobby*, gudang dan ruang panel sudah sesuai standar ataupun sesuai dengan kebutuhan dan tidak memiliki masalah baik dari segi teknis dan perilaku.
- **Rekomendasi:** Tidak perlu.

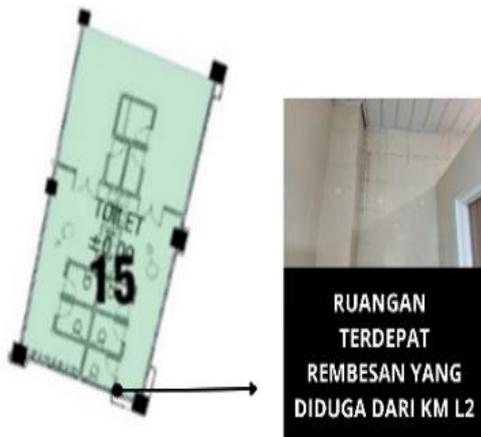
Gambar 15. Sketsa Kamar mandi lantai 1 (sumber: Survey, 2023)

- **Evaluasi Teknis:** Ruang sudah sesuai standar, namun kondisi kurang baik. Dinding terdapat rembesan air berwarna kuning dari kamar mandi atas. Kurangnya perawatan pada toilet.
- **Evaluasi Fungsi:** Ada beberapa kamar mandi yang tidak dapat berfungsi dengan baik.
- **Evaluasi Perilaku:** Kebersihan yang tidak terjaga karena banyak yang menggunakan toilet dan kurangnya perawatan.
- **Analisis:** Secara pengamatan, kondisi toilet kurang baik, terdapat rembesan air berwarna kuning yang diduga berasal dari urinoir di kamar mandi lantai 2. Beberapa kamar mandi tidak dapat berfungsi dengan baik dan kurangnya perawatan pada toilet.
- **Rekomendasi:** Memerlukan perawatan secara berkala dan perbaikan pada area toilet karena kotor dan terdapat rembesan.
