## EVALUASI KUALITAS AKSESIBILITAS BAGI PENYANDANG DISABILITAS GEDUNG PERTEMUAN GRHA BUNG KARNO KLATEN

aksesibilitas; disabilitas; gedung pertemuan; Grha Bung Karno

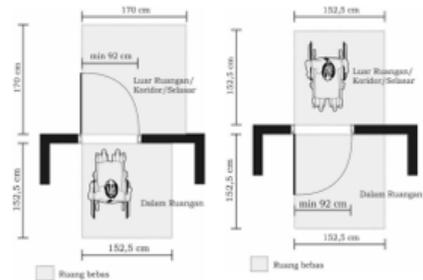
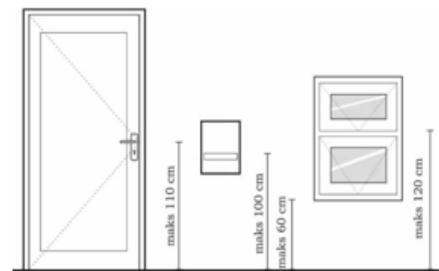
Pintu merupakan bagian dari suatu bangunan umum yang konsepnya untuk keluar atau masuk dan juga dapat diakses semua orang termasuk penyandang disabilitas. Pintu keluar/masuk memiliki lebar 90 cm dengan ketinggian pegangan pintu 100-110 cm.

**Gambar 1. Standar ukuran pintu**  
(sumber: Permen PUPR No.14/PRT/M/2017)

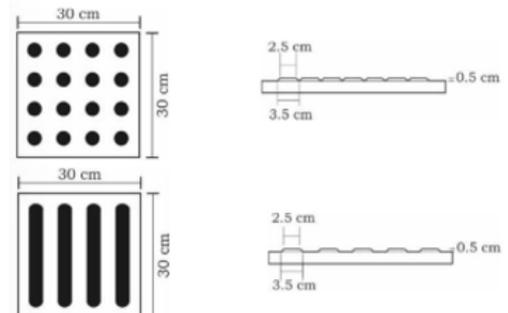
Jalur pemandu berperan penting bagi penyandang disabilitas untuk membantu berjalan dengan memanfaatkan tekstur ubin motif garis sebagai pengarah sedangkan tekstur ubin motif bulat sebagai pemberi peringatan. Berikut ketentuan untuk ukuran ubin:

**Gambar 2. Jenis ubin pemandu**  
(sumber: Permen PUPR No.14/PRT/M/2017)

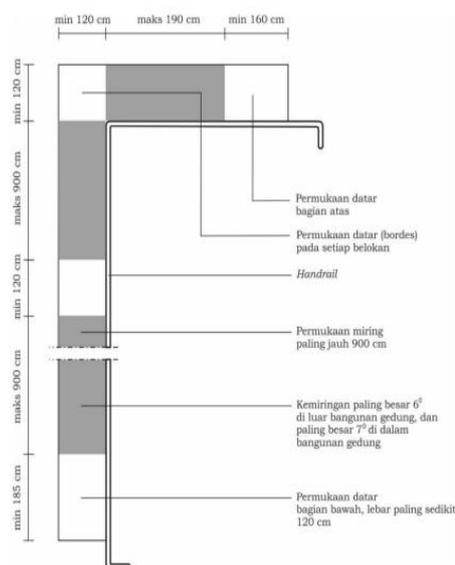
Ramp merupakan sebuah fasilitas yang ramah dan mudah diakses bagi penyandang disabilitas khususnya penyandang tuna daksa. Dengan adanya Ramp, penyandang tuna daksa dapat melakukan mobilitas dari tempat ke tempat lainnya. Ramp harus dilengkapi dengan dua lapis handrail yang menerus di kedua sisi dengan ketinggian 65 cm untuk anak-anak dan 80 cm untuk orang dewasa (Mutmainnah, 2022). Kelandaian Ramp di dalam bangunan tidak boleh melebihi 7°, sedangkan kelandaian Ramp di luar bangunan tidak boleh melebihi 6°. Dengan ketentuan ukuran sebagai berikut:

Gambar 3. Standar ukuran Ramp (sumber: Permen PUPR No.14/PRT/M/2017)

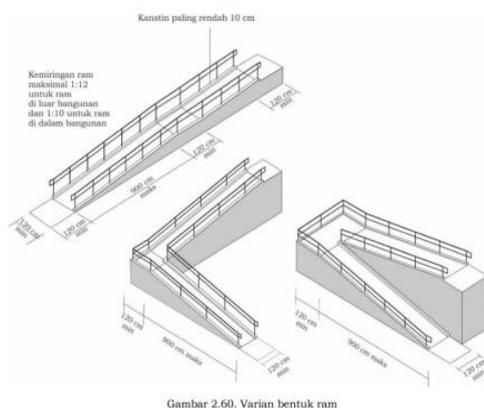
Gambar 4. Penerapan Ramp sesuai standar (sumber: Permen PUPR No.14/PRT/M/2017)

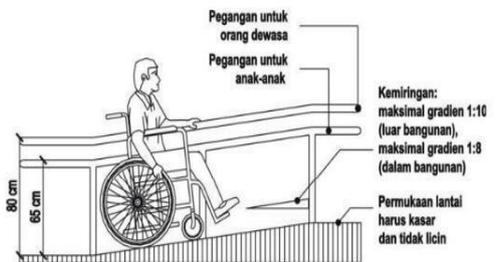
Selain fasilitas tangga dan ramp, handrail juga berperan sebagai pelengkap tangga dan ramp, dapat juga sebagai pegangan pada toilet. Dengan ketentuan tinggi antara 65 – 80 cm.

Gambar 5. Standar ukuran Handrail (sumber: Permen PUPR No.14/PRT/M/2017)

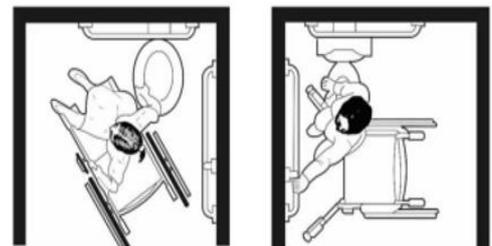
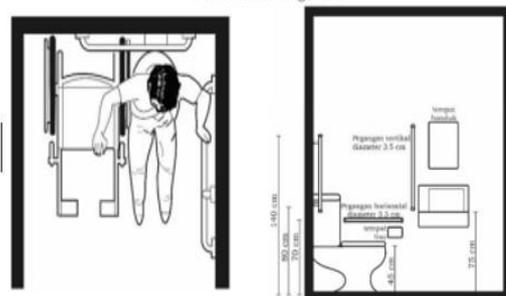
Toilet untuk penyandang disabilitas harus memiliki ruang yang cukup luas agar dapat diakses oleh kursi roda. Dengan ketentuan ukuran paling sedikit 152,5 cm x 227,5 cm dengan mempertimbangkan ruang gerak pengguna kursi roda.

Pendekatan diagonal

Gambar 6. Standar ukuran toilet (sumber: Permen PUPR No.14/PRT/M/2017)

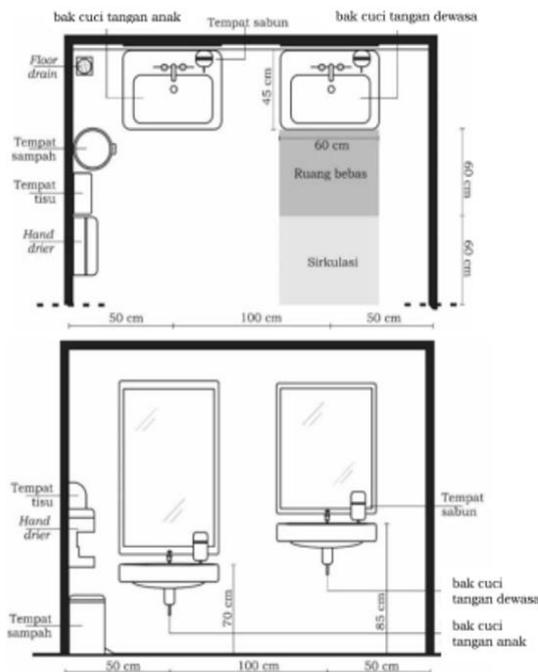
Pada wastafel atau bak cuci tangan harus memiliki ukuran paling sedikit 45 cm x 60 cm dengan ketinggian bagi pengguna kursi roda 75 cm dan untuk anak kecil disarankan 70 cm.

Gambar 7. Standar ukuran wastafel (sumber: Permen PUPR No.14/PRT/M/2017)

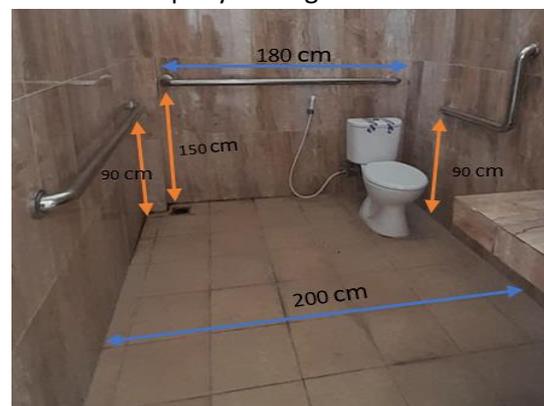
Indikator	Kondisi Eksisting	Ketersediaan
Luas ruang tidak kurang dari 152,5 cm x 227,5 cm	Memiliki luasan 200 cm x 253 cm	Sesuai
Menyediakan material bertekstur pada lantai	Pada lantai menggunakan material bertekstur	Sesuai
Menyediakan pintu dengan lebar paling sedikit 90 cm	Terdapat pintu toilet dengan lebar 100 cm	Sesuai
Menyediakan plat tendang di bagian bawah pintu	Tidak terdapat plat tendang di bagian bawah pintu	Tidak sesuai
Pintu dilengkapi dengan engsel yang dapat menutup sendiri	Tidak terdapat engsel yang dapat menutup sendiri pada pintu	Tidak sesuai
Menyediakan <i>panic lamp</i> yang akan aktif jika menekan tombol darurat	Tidak terdapat <i>panic lamp</i> yang akan aktif jika menekan tombol darurat	Tidak sesuai
Menyediakan pegangan rambat	Terdapat pegangan rambat	Sesuai

Pada tabel di atas, dapat disimpulkan bahwa toilet disabilitas yang disediakan sudah cukup memenuhi standar Permen PUPR no. 14 tahun 2017, namun perlu penambahan beberapa item agar lebih aman dan nyaman untuk diakses penyandang disabilitas.

**Gambar 8. Toilet disabilitas gedung utama (sumber: Dokumentasi penulis, 2023)**

Pada pintu toilet disabilitas perlu dilengkapi dengan plat tendangan, menggunakan engsel yang bisa menutup sendiri dan *panic lamp* (lampu alarm) yang akan aktif jika menekan tombol darurat.

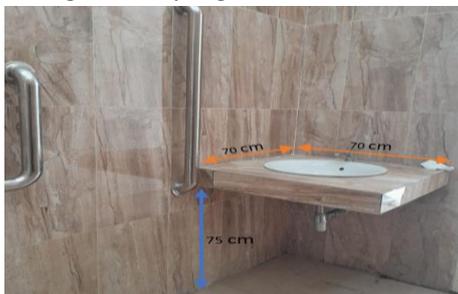
Indikator	Kondisi Eksisting	Ketersediaan
Memiliki luasan paling sedikit 45 cm x 60 cm	Memiliki luasan 70 cm x 70 cm	Sesuai
Memiliki ketinggian 75 cm untuk pengguna kursi roda	Memiliki ketinggian 75 cm	Sesuai
Disarankan menggunakan kran dengan sistem sensor	Kran yang digunakan bersifat manual	Tidak sesuai

Pada tabel di atas, dapat disimpulkan bahwa wastafel yang disediakan sebagian besar sudah memenuhi standar Permen PUPR no. 14 tahun 2017. Namun akan lebih aman dan nyaman apabila kran yang digunakan di ganti dengan kran yang memiliki sistem sensor.

Gambar 9. Wastafel difabel gedung utama (sumber: Dokumentasi penulis, 2023)

Pada wastafel akan lebih ramah disabilitas jika menggunakan kran dengan sistem sensor.

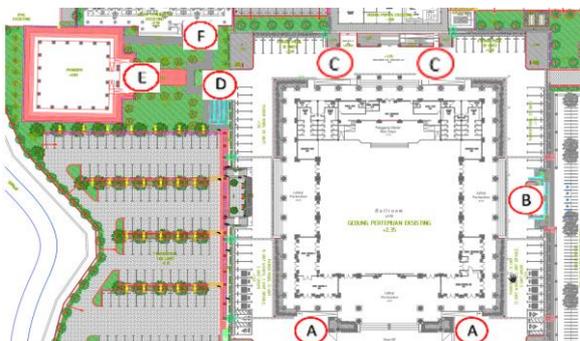
Gambar 10. Denah perletakan Ramp (sumber: Dokumen DPUPR Klaten)

Terdapat 6 ramp pada gedung pertemuan yang dirancang untuk penyandang disabilitas, yaitu:

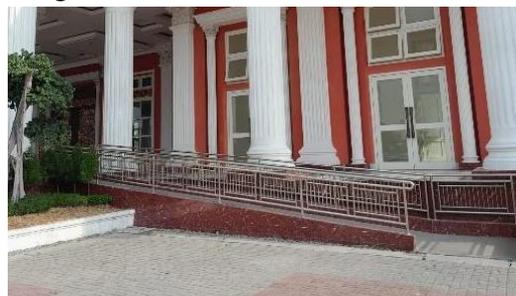
Indikator	Kondisi Eksisting	Ketersediaan
Memiliki kelandaian tidak lebih dari 6°	Memiliki kelandaian 6°	Sesuai
Memiliki lebar paling sedikit 95 cm tanpa tepi pengaman dan 120 cm dengan tepi pengaman	Memiliki lebar 175 cm	Sesuai
Setiap ramp dengan panjang 900 cm atau lebih harus dilengkapi bordes	Memiliki panjang 1000 cm tanpa bordes	Tidak sesuai
Menyediakan handrail di kedua sisi	Terdapat handrail di kedua sisi	Sesuai
Penggunaan material bertekstur pada lantai ramp	Pada lantai menggunakan material bertekstur	Sesuai

Pada tabel di atas, dapat disimpulkan bahwa Ramp A yang disediakan sebagian besar sudah memenuhi standar Permen PUPR no. 14 tahun 2017. Namun ramp belum bisa dikatakan ramah difabel dikarenakan di depan ramp masih terdapat resapan air yang hanya ditutup dengan batu kerikil.

Gambar 11. Ramp A pada gedung utama (sumber: Dokumentasi penulis, 2023)

Pada *Ramp* perlu adanya perbaikan, seperti penambahan bordes di setiap panjang kemiringan 900 cm, penambahan

*Handrail*, dan perlu penambahan tutup yang aman untuk saluran drainase.

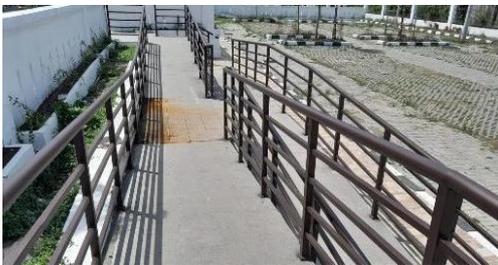
Indikator	Kondisi Eksisting	Ketersediaan
Memiliki kelandaian tidak lebih dari 6°	Memiliki kelandaian 6°	Sesuai
Memiliki lebar paling sedikit 95 cm tanpa tepi pengaman dan 120 cm dengan tepi pengaman	Memiliki lebar 150 cm	Sesuai
Setiap <i>ramp</i> dengan panjang 900 cm atau lebih harus dilengkapi bordes	Memiliki panjang 11 m dengan panjang setiap permukaan miring 300 cm sampai 400 cm	Sesuai
Menyediakan <i>handrail</i> di kedua sisi	Terdapat <i>handrail</i> di kedua sisi	Sesuai
Penggunaan material bertekstur pada lantai <i>ramp</i>	Pada lantai menggunakan material bertekstur	Sesuai

Pada tabel di atas, dapat disimpulkan bahwa *Ramp B* yang disediakan sudah memenuhi standar Permen PUPR no. 14 tahun 2017.

Gambar 12. *Ramp B* pada gedung utama (sumber: Dokumentasi penulis, 2023)

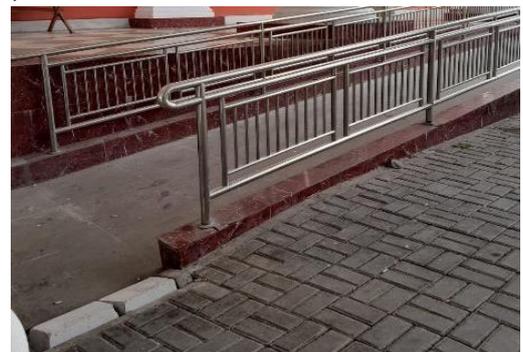
Indikator	Kondisi Eksisting	Ketersediaan
Memiliki kelandaian tidak lebih dari 6°	Memiliki kelandaian 6°	Sesuai
Memiliki lebar paling sedikit 95 cm tanpa tepi pengaman dan 120 cm dengan tepi pengaman	Memiliki lebar 180 cm	Sesuai
Setiap <i>ramp</i> dengan panjang 900 cm atau lebih harus dilengkapi bordes	Memiliki panjang 1000 cm tanpa bordes	Tidak sesuai
Menyediakan <i>handrail</i> di kedua sisi	Terdapat <i>handrail</i> di kedua sisi	Sesuai
Penggunaan material bertekstur pada lantai <i>ramp</i>	Pada lantai menggunakan material bertekstur	Sesuai

Pada *Ramp C* belum bisa dikatakan memenuhi standar Permen PUPR no. 14 tahun 2017. Dikarenakan terdapat saluran drainase di depan *Ramp* yang hanya ditutup dengan batu dan juga perbedaan ketinggian antara *Ramp* dengan permukaan lahan.

Gambar 13. *Ramp C* pada gedung utama (sumber: Dokumentasi penulis, 2023)

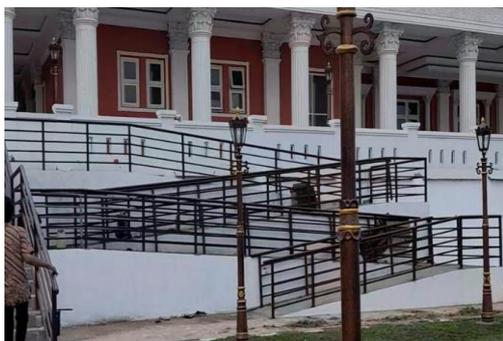
Indikator	Kondisi Eksisting	Ketersediaan
Memiliki kelandaian tidak lebih dari 6°	Memiliki kelandaian 6°	Sesuai
Memiliki lebar paling sedikit 95 cm tanpa tepi pengaman dan 120 cm dengan tepi pengaman	Memiliki lebar 145 cm	Sesuai
Setiap <i>ramp</i> dengan panjang 900 cm atau lebih harus dilengkapi bordes	Memiliki panjang 32 m dengan panjang permukaan miring tidak lebih dari 900 cm	Sesuai
Menyediakan <i>handrail</i> di kedua sisi	Terdapat <i>handrail</i> di kedua sisi	Sesuai
Penggunaan material bertekstur pada lantai <i>ramp</i>	Pada lantai menggunakan material bertekstur	Sesuai

Pada tabel di atas, dapat disimpulkan bahwa *Ramp D* yang disediakan sudah memenuhi standar Permen PUPR no. 14 tahun 2017.

Gambar 14. *Ramp D* pada gedung utama (sumber: Dokumentasi penulis, 2023)

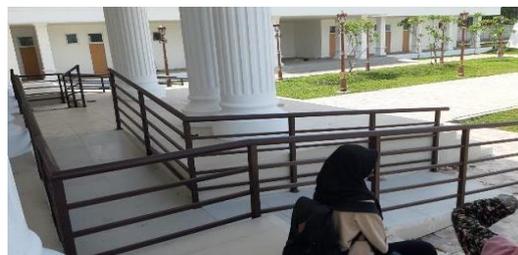
Indikator	Kondisi Eksisting	Ketersediaan
Memiliki kelandaian tidak lebih dari 6°	Memiliki kelandaian 6°	Sesuai
Memiliki lebar paling sedikit 95 cm tanpa tepi pengaman dan 120 cm dengan tepi pengaman	Memiliki lebar 120 cm	Sesuai
Setiap <i>ramp</i> dengan panjang 900 cm atau lebih harus dilengkapi bordes	Memiliki panjang 800 cm	Sesuai
Menyediakan <i>handrail</i> di kedua sisi	Terdapat <i>handrail</i> di kedua sisi	Sesuai
Penggunaan material bertekstur pada lantai <i>ramp</i>	Pada lantai menggunakan material bertekstur	Sesuai

Pada tabel di atas, dapat disimpulkan bahwa *Ramp D* yang disediakan sudah memenuhi standar Permen PUPR no. 14 tahun 2017 dan aman untuk diakses.

Gambar 15. *Ramp E* pada gedung utama (sumber: Dokumentasi penulis, 2023)

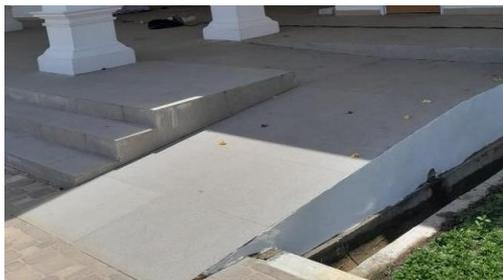
Memiliki lebar paling sedikit 95 cm tanpa tepi pengaman dan 120 cm dengan tepi pengaman	Memiliki lebar 130 cm	Sesuai
Setiap <i>ramp</i> dengan panjang 900 cm atau lebih harus dilengkapi bordes	Memiliki panjang 500 cm	Sesuai
Menyediakan <i>handrail</i> di kedua sisi	Tidak terdapat <i>handrail</i> di kedua sisi	Tidak sesuai
Penggunaan material bertekstur pada lantai <i>ramp</i>	Pada lantai menggunakan material bertekstur	Sesuai

Pada tabel di atas, dapat disimpulkan bahwa *Ramp F* yang disediakan sebagian kecil belum memenuhi standar Permen PUPR no. 14 tahun 2017.

Gambar 16. *Ramp F* pada gedung utama (sumber: Dokumentasi penulis, 2023)

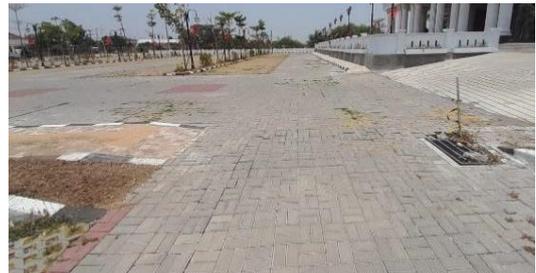
Indikator	Kondisi Eksisting	Ketersediaan
Menyediakan ubin motif bertekstur	Terdapat 2 jenis motif ubin bertekstur yaitu motif garis dan bulat	Sesuai
Pemasangan pada sepanjang jalur pedestrian.	Pemasangan tidak pada sepanjang jalan pedestrian	Tidak sesuai

Pemasangan jauh dari drainase atau pohon.	Terdapat peletakan ubin bergaris lurus dengan drainase air	Tidak sesuai
---	--	--------------

Pada tabel di atas, dapat disimpulkan bahwa jalur pemandu yang disediakan sebagian besar belum memenuhi standar Permen PUPR no. 14 tahun 2017. Serta masih banyak jalur yang belum ada jalur pemandunya.

Gambar 17. Jalur pemandu (sumber: Dokumentasi penulis, 2023)

Perlu adanya pemasangan ulang pada ubin dikarenakan terdapat ubin yang masih bergaris lurus dengan saluran drainase. Selain itu juga perlu penambahan ubin di beberapa titik seperti jalur ke arah gedung utama, masjid, pendopo serta ke penginapan.
