**IDENTIFIKASI FASILITAS FISIK TAMAN MERCURIUS BARAT, PONDOK CABE ILIR  
SEBAGAI RUANG TERBUKA PUBLIK DI PERMUKIMAN KOTA**

**Alyannisa Rahmadhani****Marthanurasby**Program Studi Arsitektur Fakultas Teknik  
Universitas Muhammadiyah Surakarta  
D300200208@student.ums.ac.id**Suryaning Setyowati**Program Studi Arsitektur Fakultas Teknik  
Universitas Muhammadiyah Surakarta  
ss207@ums.ac.id**ABSTRAK**

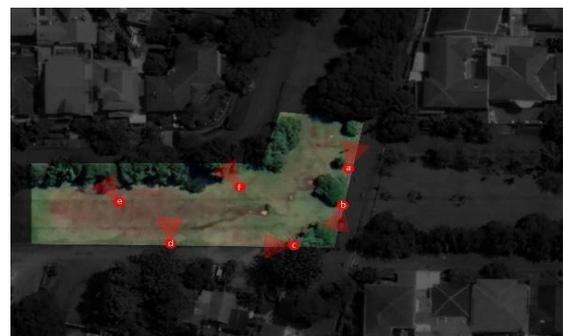
Keyplan Taman Mercurius Barat

Taman Mercurius Barat jarang dimanfaatkan oleh masyarakat setempat. Meskipun begitu, beberapa orang tetap mengunjungi taman untuk memenuhi kebutuhan rekreatif. Taman Mercurius Barat berlokasi di Pondok Cabe Ilir, Ciputat, Tangerang Selatan. Saat ini, Taman Mercurius Barat hanya merupakan ruang terbuka yang lapang tanpa fasilitas penunjang. Hanya terdapat vegetasi bawaan dari pengembang yang kondisinya kurang terawat. Dalam pengamatan, keramaian taman mencapai puncak di sore hari. Selain itu, lokasi taman juga dapat dijangkau masyarakat setempat dengan berjalan kaki karena beradius tidak lebih dari 300m dari permukiman.

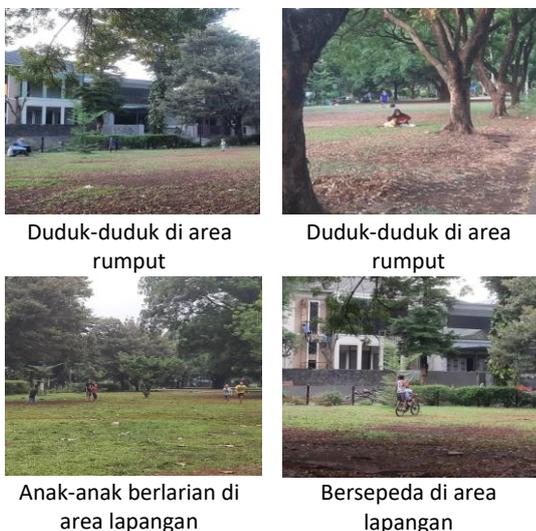
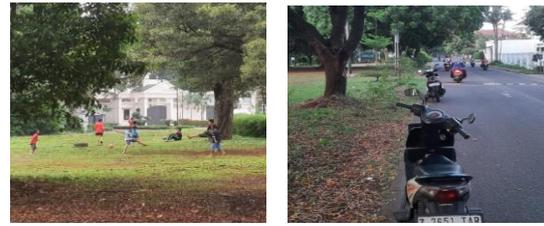
Gambar 3. Aktivitas Pengguna Taman Mercurius Timur  
Sumber: Dokumen Penulis, 2023

Selain kondisi fisik eksisting taman, penulis juga mengamati aktivitas pengguna taman. Pengguna taman cenderung menempati area kering dalam taman. Pengguna taman umumnya merupakan anak-anak yang datang untuk bermain dan keluarga kecil yang datang hanya untuk sekedar duduk-duduk santai. Pengunjung yang mengendarai kendaraan bermotor memarkirkan kendaraannya di pinggir jalan yang berbatasan dengan taman.

Duduk-duduk di area rumput

Anak-anak berlarian di area lapangan

Bersepeda di area lapangan

Bermain bola di area rumput

Parkir sepeda motor di bahu jalan

1. Penyediaan area parkir untuk motor dan jalur anak-anak bersepeda di dalam taman.
2. Penyediaan area yang teduh dan tidak terkena hujan untuk sekadar duduk-duduk.
3. Jika terdapat area PKL, hendaknya dilengkapi dengan area makan yang layak pula
4. Penyediaan fasilitas olahraga, setidaknya lahan dengan perkerasan yang dapat difungsikan sebagai lapangan.

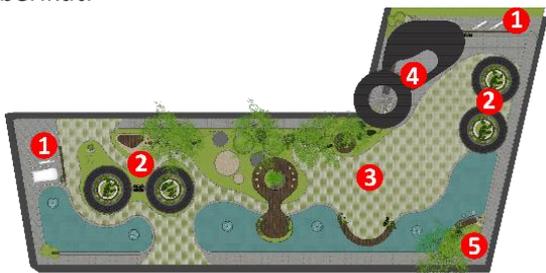
**Gambar 4. Keyplan Layout Alternatif Desain Taman Mercurius Barat**

1. Area parkir
2. Bangku taman dan gazebo
3. Plaza
4. Area PKL
5. Papan Informasi

Berdasarkan hasil analisis dan usulan masyarakat setempat yang berperan sebagai pengguna Taman Mercurius Barat, dapat dimunculkan alternatif desain *layout* sebagai berikut:

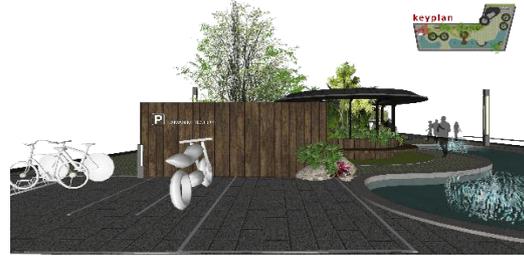
**Gambar 5. Desain Area Parkir**

Area parkir dibuat di sisi-sisi taman untuk menertibkan kendaraan pengguna taman yang terparkir di tepi jalan. Lokasi penempatan area parkir diharapkan mudah diakses oleh pengguna taman.

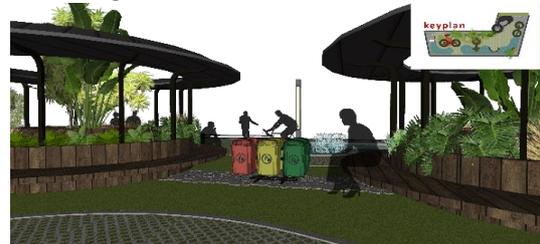
**Gambar 6. Bangku Taman dan Gazebo**

Bangku taman merangkap Gazebo berupa *built-in street furniture* dengan material kayu ulin, beratap dan berkapasitas lebih dari 10 orang

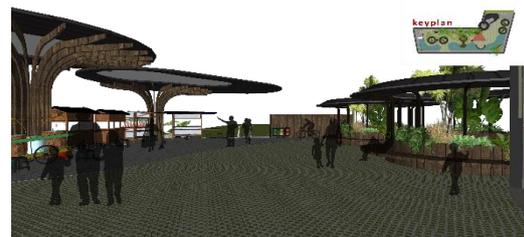
**Gambar 7. Plaza dan Area PKL**

Area Plaza dapat digunakan untuk berkumpul dan berolahraga dalam kapasitas besar. Area PKL terhubung dengan Plaza di dalam taman.

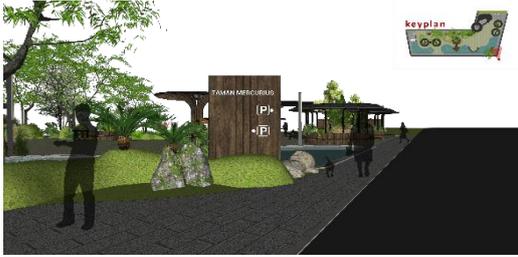
**Gambar 8. Papan Informasi**

Papan informasi mencantumkan identitas taman.

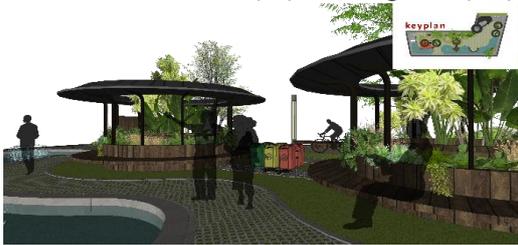
**Gambar 9. Jalur Pedestrian di dalam Taman**

Jalur pedestrian dan vegetasi menyesuaikan *layout* taman dan dapat digunakan pula sebagai jalur sepeda.

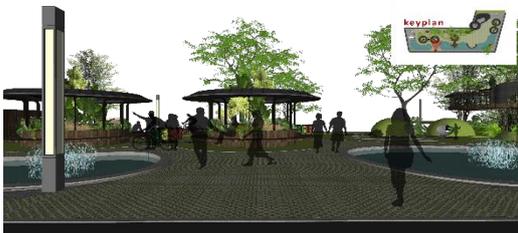
**Gambar 10. Lampu Taman, Tempat Sampah, dan Vegetasi**

Lampu taman dan tempat sampah tersebar di beberapa titik sesuai *layout* taman.
