## STRATEGI DESAIN RUANG TUNGGU UGD RSUD BANTEN DENGAN PEMANFAATAN MATERIAL LIMBAH KONSTRUKSI

kapasitas pengunjung; limbah konstruksi; ruang tunggu; UGD RSUD Banten; strategi desain

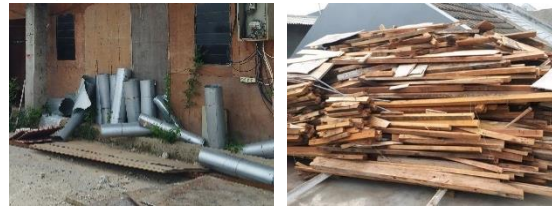
**Gambar 1. Limbah Konstruksi Sisa Pembangunan**  
(Sumber: Dokumen Penulis, 2023)

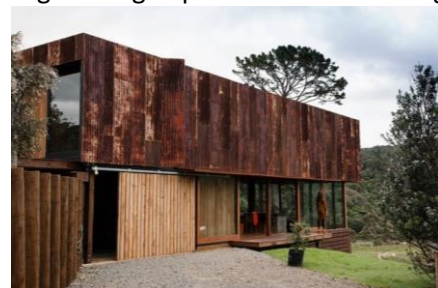
**Gambar 2. Bangunan dengan Material Limbah Konstruksi**  
(Sumber: PT Niki Four, 2020)

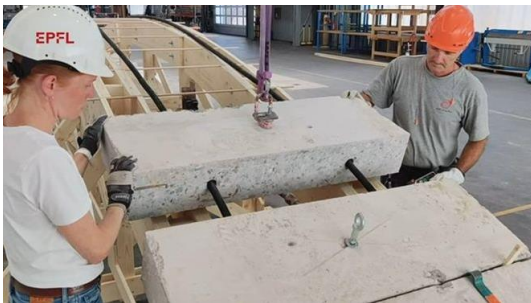
Ada berbagai macam langkah dalam mengolah limbah konstruksi, misalnya beton yang terbuat dari bahan *fly ash* dapat digunakan sebagai pengganti campuran semen atau limbah pecahan beton sebagai pengganti agregat kasar untuk campuran beton baru. Hasil uji kekuatan yang dilakukan oleh peneliti di Laboratorium Universitas Muhammadiyah Palembang, karakteristik beton yang menggunakan agregat kasar split baru dengan ukuran 10-20 mm, 20-30 mm, 30-40 mm, secara berturut-turut adalah 251,2 kg/cm<sup>2</sup>, 242,666 kg/cm<sup>2</sup>, dan 237,155 kg/cm<sup>2</sup>. Sedangkan untuk beton yang menggunakan agregat kasar split bekas dengan ukuran yang sama, didapat karakteristik hasil kuat tekan beton secara berturut-turut adalah 243,389 kg/cm<sup>2</sup>, 231,022 kg/cm<sup>2</sup>, dan 225,956 kg/cm<sup>2</sup> (Junaidi, 2015).

**Gambar 3. Beton Olahan Limbah Konstruksi**  
(Sumber: National Geographic Indonesia, 2021)

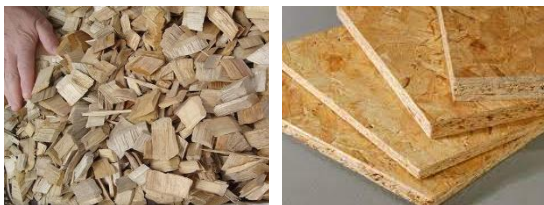
Contoh lain adalah, kayu sisa bekisting seperti triplek dan potongan kayu yang tidak dapat digunakan kembali dalam proses konstruksi, dapat diproses menjadi serbuk ataupun potongan kecil sebagai bahan papan kayu daur ulang untuk konstruksi bangunan.

**Gambar 4. Papan Kayu Olahan Limbah Kayu Sisa**  
(Sumber: blog.tribunjualbeli.com, 2022)

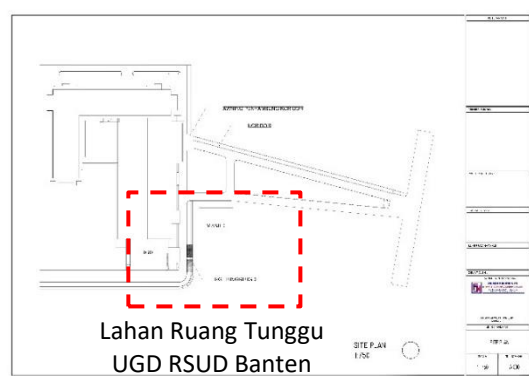
**Gambar 6. Site Plan Kawasan RSUD Banten**  
(Sumber: Dokumen Arsitek, 2023)

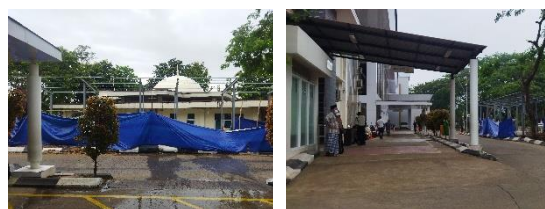
Objek yang dijadikan bahan penelitian adalah unit bangunan Ruang Tunggu UGD RSUD Banten yang terletak pada lahan dengan panjang kurang lebih 30 m, lebar kurang dari 3,5 m, dan berkontur dengan perbedaan ketinggian sekitar 40-50 cm. Dalam lahan *eksisting* terdapat saluran air, jaringan kabel, dan pepohonan yang berjarak 8-9 m tiap pohon. Lokasi lahan terletak di antara lahan Masjid Assyifatul Mujahidin dan akses jalan masuk UGD RSUD Banten di depannya.

**Gambar 7. Lokasi Pembangunan Ruang Tunggu UGD**  
(Sumber: Dokumen Penulis, 2023)

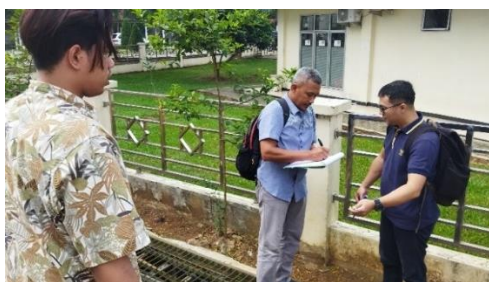
Kegiatan observasi pertama dilakukan untuk mengukur luas dan melihat kondisi lahan yang disediakan RSUD Banten, sebagai data untuk membuat konsep desain. Penelitian berikutnya dilakukan untuk melihat kondisi pengunjung dan mengetahui karakteristik perilaku pengunjung UGD RSUD Banten. Penelitian terakhir dilakukan untuk menambah data terkait bangunan sekitar untuk melengkapi aset yang akan digunakan dalam proses penyelesaian desain, kemudian mengobservasi berjalannya proyek dalam kawasan RSUD Banten yang berpotensi menimbulkan limbah konstruksi. Observasi limbah konstruksi dilakukan untuk menilai kelayakannya sebagai material bangunan.

Gambar 8. Observasi dan Pengukuran Lahan  
(Sumber: Dokumen Penulis, 2023)

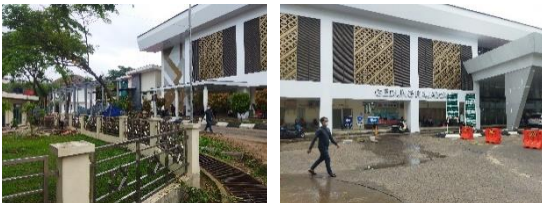
Sementara pohon yang ada pada lahan merupakan vegetasi yang ditanam sebagai peneduh jalan dan sisi-sisi lahan Masjid Assyifatul Mujahidin. Pohon tersebut merupakan jenis pohon trembesi yang tidak dapat ditebang, karena sudah dimasukkan dalam data aset vegetasi milik RSUD Banten oleh pihak Dinas Kesehatan Provinsi Banten.

Gambar 11. Kondisi Batas Lahan Bangunan  
(Sumber: Dokumen Arsitek, 2023)

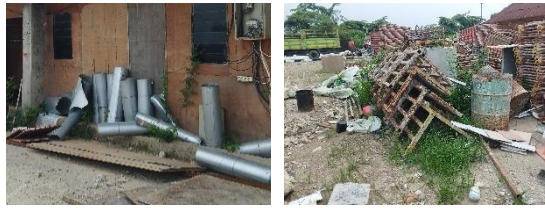
Dari hasil observasi yang dilakukan, terdapat banyak sekali limbah konstruksi yang dihasilkan beberapa proyek bangunan yang ada dalam kawasan RSUD Banten. Limbah konstruksi yang dihasilkan cukup banyak dan didominasi bentuk limbah padat, contohnya

adalah seng, balok kayu, papan triplek atau multiplik, logam baja, batang besi, kawat bendrat, beton, dan lain sebagainya.

**Gambar 12. Limbah Konstruksi Sisa Pembangunan**  
(Sumber: Dokumen Penulis, 2023)

1. Struktur utama bangunan ruang tunggu dapat menggunakan material beton dan kayu sisa limbah konstruksi. Beton yang digunakan dapat menggunakan campuran dengan *fly ash* sisa pembangunan dan agregat sisa pembongkaran bangunan, jenis yang dapat dipilih adalah ukuran 10-20 mm.
2. Struktur dengan material beton dapat digunakan sebagai pondasi dasar, balok

sloof, dan plat lantai bangunan. Sedangkan struktur material kayu pada bangunan ini dapat digunakan sebagai rangka kolom, rangka kuda-kuda atap, rangka fasad, dan komponen dinding bangunan.

3. Material sisa limbah konstruksi lainnya yang dapat digunakan pada bangunan ini adalah batang baja profil dan lembaran seng bekas. Material seng bekas sebelumnya digunakan sebagai pembatas area konstruksi, dapat digunakan kembali sebagai fasad bangunan. Sedangkan batang baja profil sisa pemotongan dapat digunakan kembali sebagai struktur rangka bagi kursi ruang tunggu.
4. Selain material limbah konstruksi, beberapa komponen bangunan dapat menggunakan material baru, seperti pada bagian atap (misalnya menggunakan jenis seng galvanum), bahan akrilik, atau papan kayu untuk furnitur serta bahan keramik lantai.

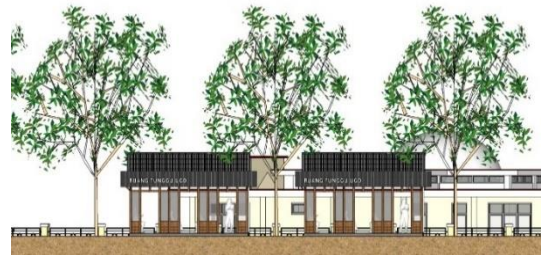
1. Bentuk Ruang: bentuk ruang yang paling baik untuk memaksimalkan penggunaan lahan yang tersedia, adalah bentuk persegi panjang. Strategi tersebut dipilih karena menyesuaikan bentuk lahan yang melebar.

**Gambar 13. Bentuk Ruang Tunggu UGD**  
(Sumber: Dokumen Penulis, 2023)
