EVALUASI KUALITAS ALUN-ALUN CICENDO SEBAGAI RUANG TERBUKA PUBLIK DENGAN PENDEKATAN UN HABITAT

Rezalda Agnes Arlelian

Qomarun

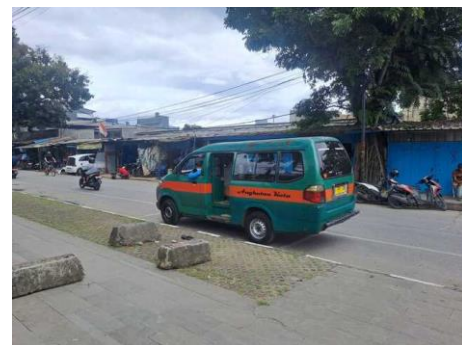
Gambar 7. Angkutan Umum

Area Alun-alun Cicendo dapat dijangkau dengan transportasi publik. Keterjangkauan tersebut dibuktikan dengan adanya angkutan umum yang biasa berhenti di wilayah tersebut.

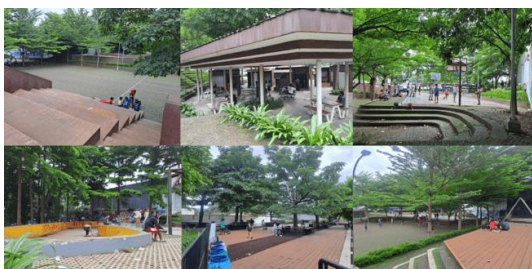
Gambar 8. Aktivitas Pengguna
(Sumber: Dokumentasi Penulis, 2024)

Alun-alun Cicendo menjadi tempat yang ramai dikunjungi oleh berbagai kalangan. Ditemukan mulai dari anak-anak, remaja, hingga orang tua beraktivitas di sana. Beragam fasilitas yang tersedia mampu mewedahi berbagai jenis aktivitas, baik pasif maupun aktif, seperti berolahraga, bermain *skateboard*, bermain, bersantai, berkumpul, hingga berfoto. Selain itu, keberadaan kios-kios dan pasar seni menambah daya tarik tempat ini,

sekaligus menciptakan aktivitas ekonomi yang turut menghidupkan suasana di sekitar alun-alun.

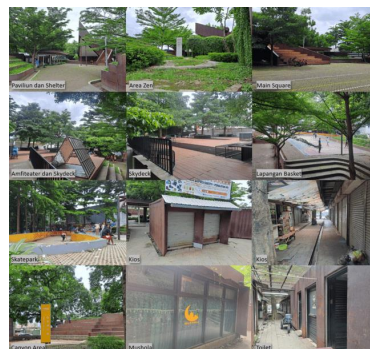
Gambar 9. Kondisi Fasilitas
(Sumber: Dokumentasi Penulis, 2024)

Alun-alun Cicendo memiliki pencahayaan alami yang baik karena merupakan ruang terbuka. Sedangkan, untuk pencahayaan bukannya berupa lampu, tetapi intensitasnya penerangan saat malam hari tidak terang. Fasilitas yang disediakan cukup beragam, seperti *area zen*, *main square*, *skatepark*, lapangan basket, amfiteater, *skydeck*, musala, toilet, paviliun, dan kios-kios. Namun, beberapa fasilitas seperti area bermain anak, termasuk *canyon* atau kolam, tidak berfungsi sebagaimana mestinya. Fasilitas pendukung, seperti toilet dan musala, terdapat akses ramp ke bawah. Akan tetapi, toilet dan musala tidak dapat dimanfaatkan secara optimal karena sering kali terkunci.

Kualitas dimensi ini tergolong baik, tetapi beberapa fasilitas perlu ditingkatkan. Fasilitas-fasilitas yang ada di Alun-alun Cicendo secara kualitas seharusnya perlu untuk diperhatikan, diperbaiki, dirawat, atau diganti, karena akan menyangkut atau memengaruhi berbagai aspek dimensi kualitas ruang publik lainnya.

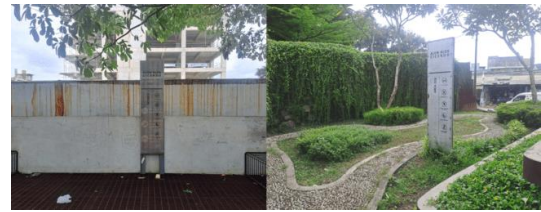
Gambar 12. Signage

Petunjuk umum untuk ruang-ruang dan fasilitas di dalam alun-alun juga tersedia di beberapa titik. Namun, beberapa tanda tersebut sudah pudar, tertutupi tanaman rambat, atau terkena coretan, sehingga sulit dibaca oleh pengunjung.

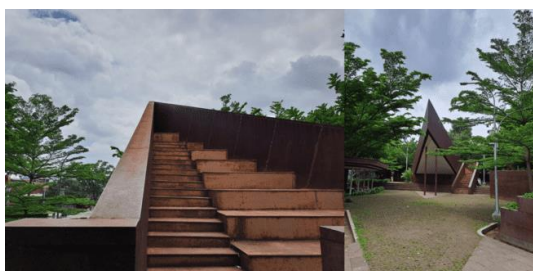
Gambar 13. Paviliun

Alun-alun Cicendo dirancang sebagai ruang terbuka secara visual yang mampu menarik perhatian publik untuk berkunjung. Aksesibilitas menuju alun-alun tidak sepenuhnya tertutup atau terhalang. Pemandangan dari luar alun-alun masih dapat terlihat secara parsial. Secara keamanan, daerah tersebut masih belum tersedia CCTV padahal dalam *track record*-nya diketahui bahwa kawasan ini pernah terjadi begal.

Kualitas pada dimensi ini tergolong cukup. Peningkatan aspek keamanan sangat diperlukan untuk menciptakan rasa nyaman

dan aman bagi pengunjung. Selain itu, penerapan aturan tegas untuk menjaga kebersihan dan mencegah aktivitas merugikan, seperti vandalisme, sangat dianjurkan.

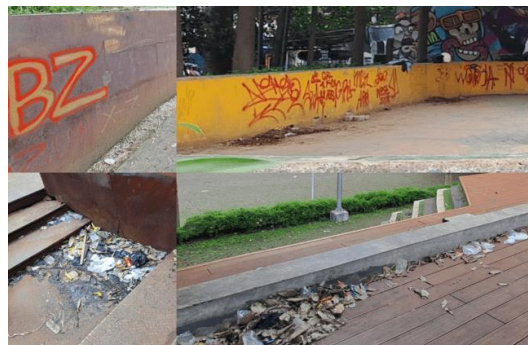
Gambar 15. Kerusakan, Sampah, dan Vandalisme
(Sumber: Dokumentasi Penulis, 2024)

Meskipun secara estetika sudah baik, secara *maintenance* belum terawat. Pada area paviliun ditemukan besi-besi yang sudah rusak dan berlubang. Bahkan, banyak sampah ditemukan di sudut-sudut ruang. Pada area lain pula, sudah timbul bau tidak sedap dan pesing yang mengganggu. Coretan-coretan pada dinding-dinding besi dan papan *signage* masih ditemukan

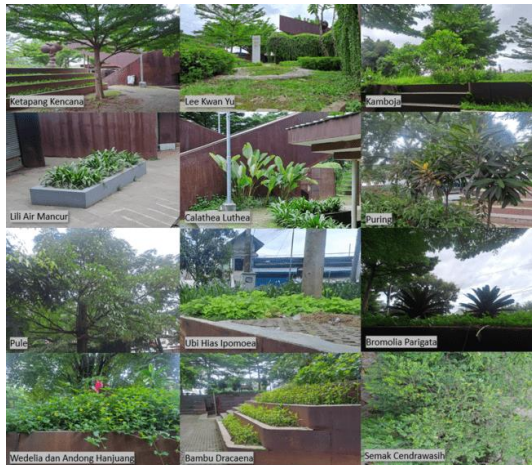
Gambar 16. Vegetasi
(Sumber: Diolah Kembali oleh Penulis, 2024)

Alun-alun Cicendo menggunakan material besi bekas pada desainnya. Varietas tumbuhan, seperti ketapang kencana, pule, *lee kwan yuew*, lili air mancur, kamboja, *bromolia parigata*, wedelia, andong hanjuang, bambu *dracaena*, ubi hias *ipomoea*, semak cendrawasih, *calathea lutha*, dan puring, turut tumbuh menghiasi.

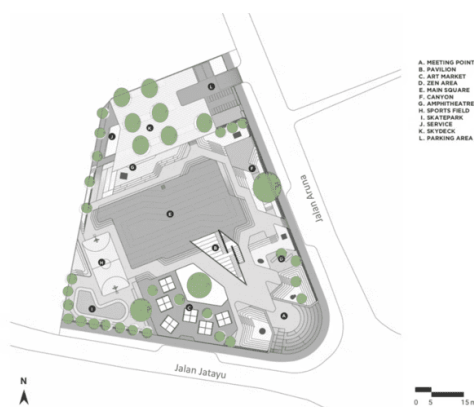
Gambar 17. Letak vegetasi
(Sumber: Architizer, 2023; Diolah oleh Penulis, 2024)

Dalam hal perawatan ruang hijau tanaman, khususnya tanaman rambat, perlu dijaga pertumbuhannya agar tidak mengganggu elemen lain. Misalnya, di sisi depan, tanaman rambat yang terlalu panjang telah menutupi papan informasi Alun-alun Cicendo. Perawatan vegetasi secara rutin sangat penting untuk menjaga kualitas lingkungan hijau di ruang publik, sekaligus memastikan area tetap bersih, terawat, tidak lembap, dan nyaman bagi pengunjung.

Dimensi ini berada dalam kategori baik, namun diperlukan perbaikan dan perawatan yang lebih intensif terhadap ruang hijau agar tetap terjaga keasriannya.
