EVALUASI DAN OPTIMASI JALUR PEDESTRIAN DI KAWASAN PERKANTORAN: STUDI KASUS ASTC

Penelitian ini mengevaluasi kualitas jalur pedestrian di kawasan perkantoran Alam Sutera Town Center (ASTC) berdasarkan aspek aksesibilitas, keamanan, dan kenyamanan untuk semua pengguna, termasuk kelompok rentan seperti lansia, penyandang disabilitas, dan ibu hamil. Metode penelitian menggunakan pendekatan kualitatif dengan pengumpulan data melalui observasi, simulasi inklusif, dan perbandingan dengan jalur pedestrian di Jl. M.H. Thamrin, Jakarta. Hasil penelitian menunjukkan bahwa pedestrian ASTC memiliki banyak kekurangan, termasuk tidak tersedianya ramp, guiding block, dan fasilitas pendukung seperti tempat duduk serta tempat sampah. Kerusakan pada paving block dan minimnya vegetasi turut menurunkan kenyamanan, sedangkan elevasi yang tidak sesuai standar menghambat aksesibilitas. Dari segi keamanan, kurangnya pencahayaan dan pembatas fisik meningkatkan risiko kecelakaan bagi pengguna. Sebaliknya, pedestrian Jl. M.H. Thamrin memenuhi hampir semua standar dengan ramp dan guiding block yang optimal, pencahayaan yang memadai, serta fasilitas lengkap yang menunjang kenyamanan. Perbaikan jalur pedestrian

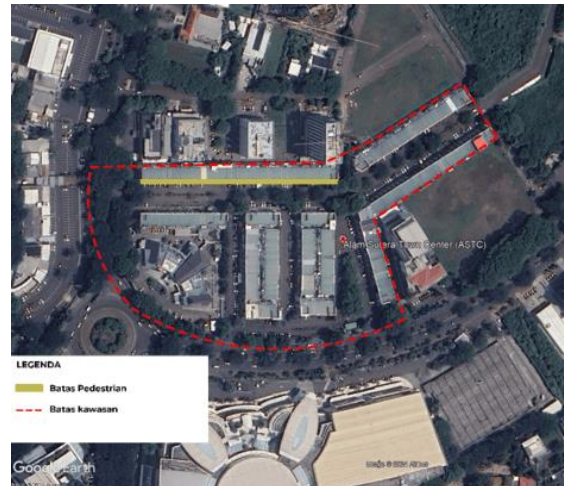
Gambar 4. Peta Kawasan Alam Suter Town Center (sumber: Dokumen Penulis, 2024)

Penelitian dilakukan di Kawasan Perkantoran Alam Sutera Town Center (ASTC) dengan ukuran 3 meter untuk lebar dan 178 meter untuk panjang pedestrian. Dengan lokasi perbandingan untuk melakukan teknik pengumpulan data yaitu berada di Jl. M.H. Thamrin, Gondangdia, Kec. Menteng, Kota Jakarta Pusat, DKI Jakarta. Dengan ukuran pedestrian lebar 10 meter dan panjang 700

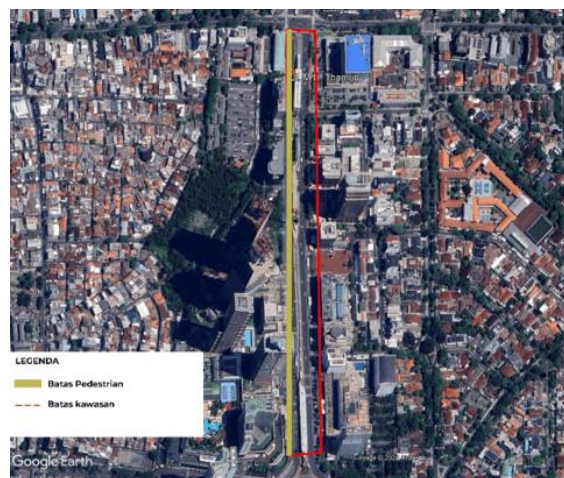
Gambar 5. Peta Kawasan Jl. M.H. Thamrin, Jakarta (sumber: Dokumen Penulis, 2024)

meter. Penelitian ini dilakukan dari bulan November 2024 hingga bulan Desember 2024.

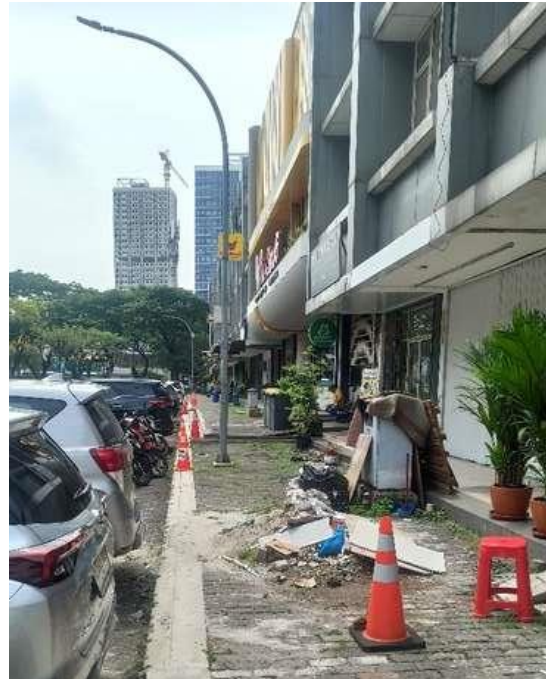
Gambar 6. Kondisi Fisik Pedestrian Alam Sutera Town Center (sumber: Dokumentasi Penulis, 2024)

Sirkulasi untuk pedestrian di kawasan perkantoran Alam Sutera Town Center belum termasuk baik, walaupun memenuhi standar minimal lebar trotoar adalah 3 meter seperti pada gambar 6. Namun karena penyalahgunaan fungsi trotoar menjadi penyimpanan barang-barang yang tidak terpakai dari beberapa ruko setempat menjadikan kurang baiknya kondisi sirkulasi di pedestrian tersebut.

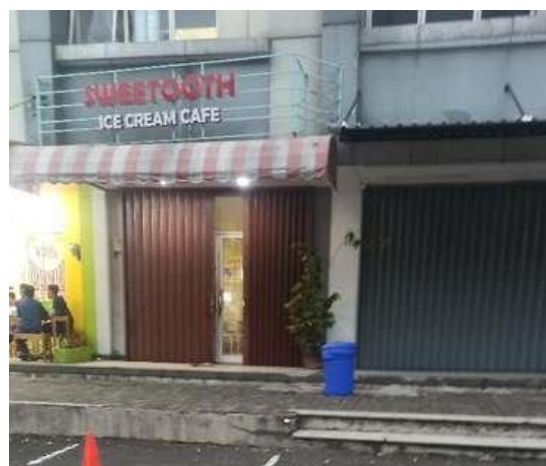
Gambar 7. Kondisi Fisik Pedestrian Alam Sutera Town Center (sumber: Dokumentasi Penulis, 2024)

Elevasi atau ketinggian di pedestrian Alam Sutera Town Center (ASTC) belum baik, karena elevasi pada pedestrian tersebut belum merata. Walaupun di ada salah satu ruko

menggunakan anak tangga untuk mengatasi tingginya elevasi yang belum baik, namun belum cukup untuk menunjang kenyamanan pedestrian. Pedestrian tersebut memiliki 20 cm, yang dimana seharusnya menurut tabel 1 pedestrian tersebut memiliki ketinggian maksimal 15 cm. Sehingga untuk pengguna difabel, lansia, dan ibu hamil perlu memerlukan jarak dalam berpindah antara pedestrian menuju lahan parkir tersebut jika ingin mendapatkan kenyamanan elevasi pedestrian.

Saat observasi dilakukan di pedestrian Alam Sutera Town Center (ASTC) menggunakan *paving block* bata sederhana di seluruh bagian pedestrian dengan kondisi rusak pada beberapa titik dan untuk bagian anak tangga yang tersedia untuk menutupi elevasi yang terlalu tinggi menggunakan perkerasan *conceret*.

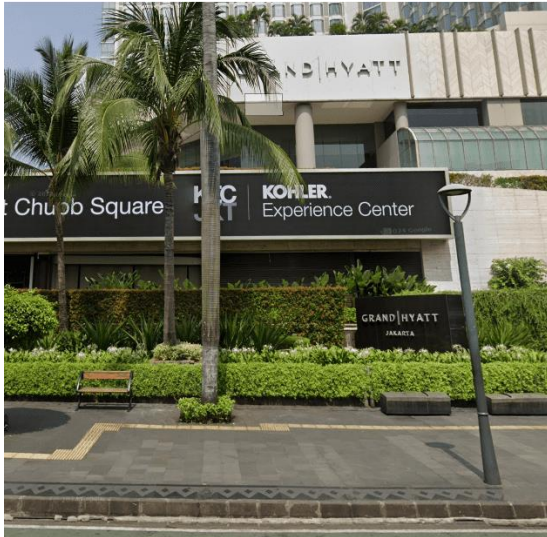
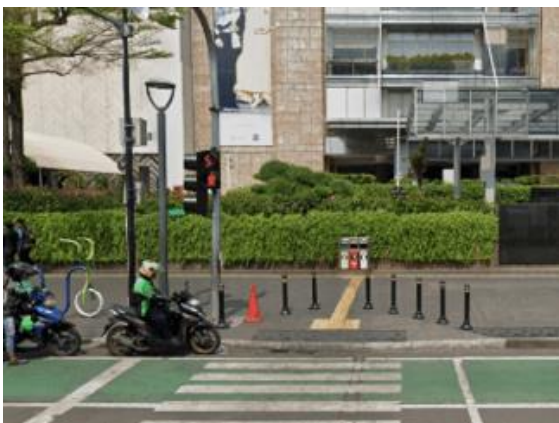
Gambar 8. Kondisi Fisik Pedestrian Jl. M.H. Thamrin (sumber: Dokumentasi Penulis, 2024)

Sirkulasi untuk pedestrian di kawasan Jl. M.H. Thamrin sangat baik dengan tidak adanya objek lain yang dapat menghalangi aktivitas pengguna.

Elevasi atau ketinggian di pedestrian Jl. M.H. Thamrin sangat baik, menurut tabel 1 elevasi pedestrian tersebut sudah sesuai standar yaitu 15 cm antara jalan dan pedestrian.

Untuk pedestrian di jl. M.H. Thamrin material yang digunakan berupa *paving block* berpola batik, tenun, anyaman, dan ukiran. Pola-pola tersebut tersebar di beberapa titik yang memiliki arti yaitu memperkenalkan budaya nusantara dari Sabang sampai Merauke.

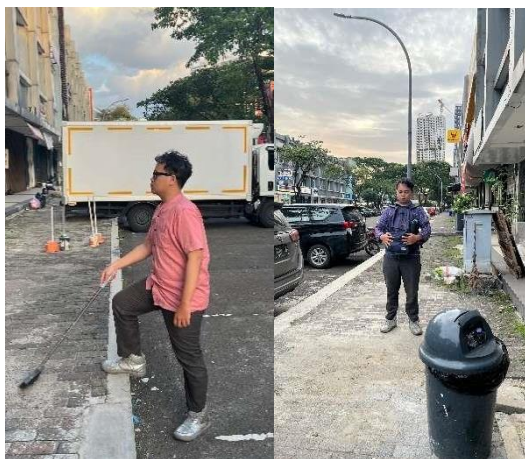
Setelah melakukan simulasi inklusif, ditemukan bahwa aksesibilitas pedestrian belum memadai, terutama bagi penyandang tunanetra. Penggunaan material *paving block* tanpa adanya pemasangan *guiding block* menyulitkan kelompok rentan seperti tunanetra. Selain itu, bagi kelompok rentan lainnya, seperti ibu hamil, terdapat kesulitan akibat perbedaan ketinggian antara pedestrian dan permukaan jalan yang terlalu tinggi di depan ruko RM. Padang Sari Bundo.

Selain itu, kerusakan pada beberapa *paving block* juga menjadi hambatan dalam aksesibilitas bagi pengguna jalan. Untuk kelompok rentan lainnya, seperti pengguna kursi roda, aksesibilitas pedestrian menjadi sulit karena tidak adanya *ramp*. Meskipun lebar pedestrian sudah memenuhi standar minimum yang ditetapkan oleh Peraturan Menteri Pekerjaan Umum, yang mengharuskan lebar minimal 185 cm atau 1,85 m, pedestrian di ASTC memiliki lebar 3 m. Namun, dalam praktiknya, masih ada beberapa titik yang menghambat aksesibilitas, seperti penempatan mini gardu di depan gerai ruko Bakmie Aloy, gerai ruko Masakan Rumahan Kantin Tunjuk, gerai ruko Masakan Padang Sari Bundo, gerai toko Alfamart, gerai ruko PT. Idaman Sehati Interior, dan gerai ruko *Little Paanda Mandarin*.

Gambar 9. Simulasi tunanetra dan ibu hamil pada pedestrian ASTC (sumber: Dokumentasi Penulis, 2024)

Berdasarkan kesimpulan tersebut, beberapa saran untuk meningkatkan kualitas jalur pedestrian di kawasan Alam Sutera Town Center dapat diterapkan. Dua rekomendasi desain hasil penelitian ini adalah, pertama, perubahan elevasi pedestrian yang awalnya tidak konsisten menjadi konsisten dengan tinggi 15 cm di semua titik. Kedua, penggantian material paving block dengan ubin granit berwarna netral yang memberikan kesan transparan, memungkinkan pengguna untuk fokus dalam mobilitas antar ruang.

Rekomendasi berikutnya adalah penambahan *ramp* pada sisi terluar pedestrian untuk memastikan kenyamanan dan keamanan bagi semua kelompok pengguna, serta membantu pemilik ruko dalam melakukan loading muatan tanpa mengganggu pejalan kaki. Guiding block untuk tunanetra ditempatkan di tengah pedestrian agar memudahkan mobilitas pengguna, mengingat lebar pedestrian yang mencapai 3 meter. Penempatan furnitur seperti tempat duduk, tempat sampah, dan lampu diatur setiap 15 meter agar tidak menghalangi akses ke ruko dan antar muka jalan. Sebagai elemen estetika,

Rekomendasi desain kedua mempertahankan lebar pedestrian karena keterbatasan lahan, namun elevasi antara pedestrian dan muka jalan diperbaiki menjadi 15 cm secara konsisten sepanjang jalur. *Ramp* disediakan setiap 14 meter atau setiap 5 ruko, dengan pembatas kanstin. Material granit ubin cerah bermotif belah ketupat dipilih untuk meningkatkan estetika dan memudahkan identifikasi hambatan kecil di jalan. Guiding block ditempatkan di area dalam untuk melindungi tunanetra, sementara ruang pedestrian dirancang nyaman bagi pengguna kursi roda. Fasilitas seperti tempat duduk, tempat sampah, dan lampu diposisikan di dekat *ramp*, dengan jarak 16 meter antar fasilitas. Vegetasi hias dalam pot besar ditambahkan untuk memberi kesan ruang yang lebih luas.

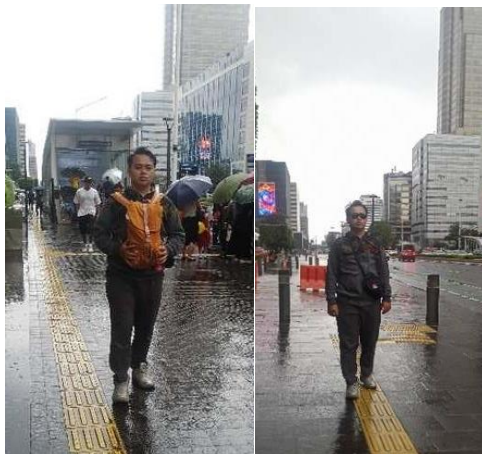
Hasil dari simulasi inklusif yang telah dilakukan, data yang diperoleh sebagai berikut. Untuk aspek aksesibilitas penggunaan *ramp* sangat baik yang berada pada setiap

pertemuan pedestrian dengan pintu masuk sebuah gedung atau bangunan dan pada setiap *pelican cross* yang disediakan untuk akses ke halte TransJakarta. Penggunaan *guiding block* pada pedestrian ini sangat baik karena tidak ditemukannya kecacatan dan terpasang sangat baik pada posisi dalam pedestrian sehingga pengguna kelompok tunanetra merasa aman saat menggunakan pedestrian tersebut.

Gambar 10. Simulasi tunanetra dan ibu hamil pada pedestrian Jl. M.H. Thamrin (sumber: Dokumentasi Penulis, 2024)
