ANALISIS GARIS SEMPADAN BANGUNAN PADA PERUMAHAN MUTIARA RESIDENCE 2 MAGELANG

Radian Abdul Ghani

Program Studi Arsitektur Fakultas Teknik
Universitas Muhammadiyah Surakarta
d300210018@student.ums.ac.id

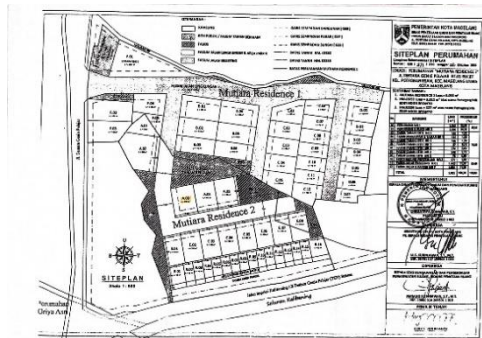
Gambar 1. Siteplan Perumahan Mutiara Residence 2 (Sumber: DPUK Kota Magelang)

Pada Perumahan Mutiara Residence 2 ada 26 bangunan diantaranya ada beberapa tipe rumah tinggal disana yaitu rumah tipe 56, rumah tipe 60, rumah tipe 70, rumah tipe 76, rumah tipe 100, dan ruko.

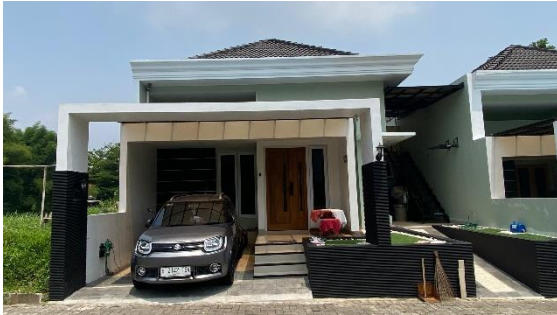
Pada denah rumah A.04 memiliki luas bangunan 76 m² dengan luas tanah 117 m². Pada saat melakukan observasi, untuk bangunan rumah A.04 sudah terbangun. Berikut adalah foto bangunan rumah A.04 yang sudah terbangun di Perumahan Mutiara Residence 2 Magelang.

Gambar 9. Tampak Depan Rumah A.04

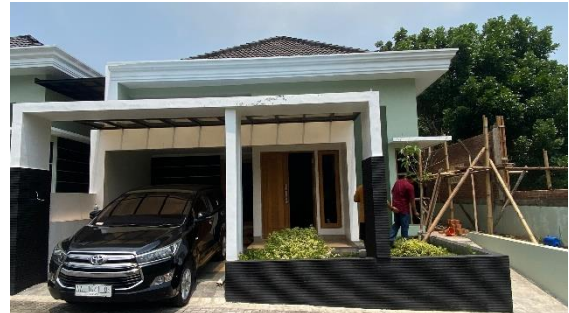
Gambar 12. Tampak Depan Rumah A.05
(Sumber: Dokumen Penulis, 2024)

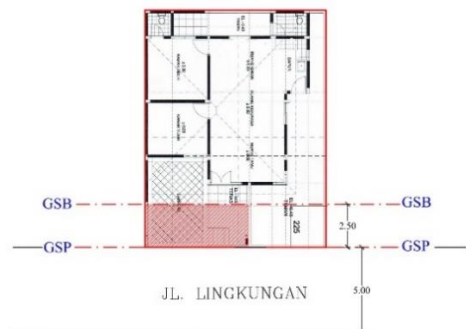
Melalui *software autocad*, bangunan rumah A.05 melakukan pelanggaran garis sempadan yang mana GSB pada jalan antar lingkungan dihitung sekurang-kurangnya 2,5 meter dari tepi jalan/pagar pada pondasi bangunan terluarnya dengan lebar jalan lingkungan pada perumahan yaitu 5 meter. Bagian rumah yang melebihi GSB yaitu atap kanopi pada carport yang menyatu dengan kolom terluar bangunan dan teras bangunan.

Gambar 13. Pelanggaran GSB Rumah A.05
(Sumber: Analisis Penulis, 2024)

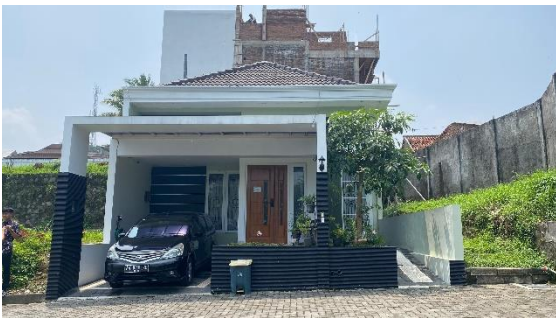
Gambar 15. Tampak Depan Rumah E.01

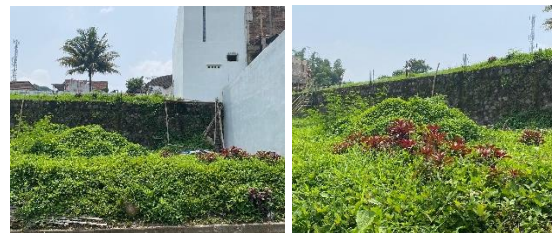
Gambar 18. Lokasi Site Rumah E.02, E.03, dan E.04
(Sumber: Dokumen Penulis, 2024)

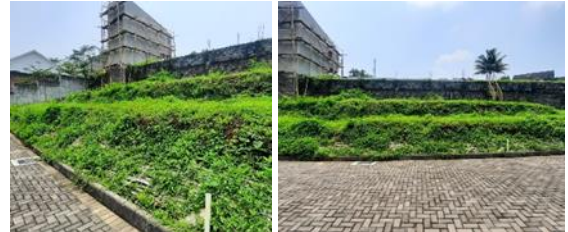
Gambar 22. Lokasi Site Rumah E.05, E.06, E.07, dan E.04

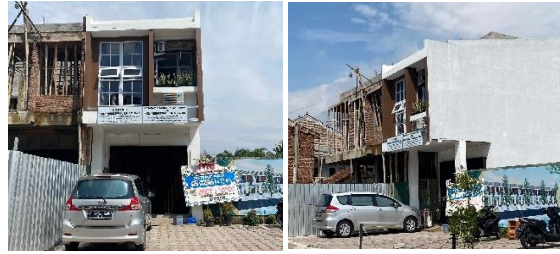
Gambar 27. Bangunan Ruko R.02

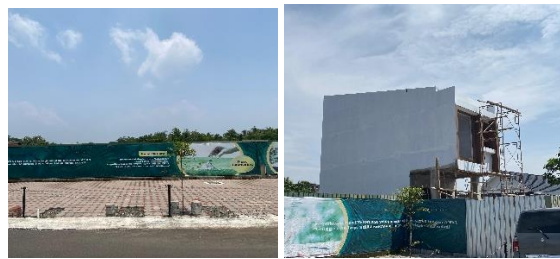
Gambar 28. Lokasi Pembangunan Ruko

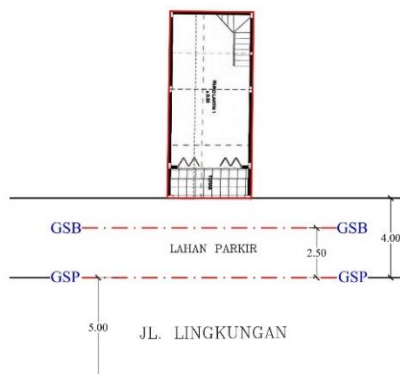
Setelah melakukan pengecekan GSB melalui *software autocad*, bangunan Ruko tidak melanggar GSB. Bangunan telah sesuai dengan aturan Keputusan Walikota Magelang Bangunan No. 7 tahun 2003 untuk bangunan yang berada di jalan kecil/jalan antar lingkungan GSB diukur 2,5 meter dari tepi jalan/pagar pada pondasi terluar bangunan dengan lebar jalan depan ruko 5 meter.

Gambar 29. GSB Ruko Lantai 1

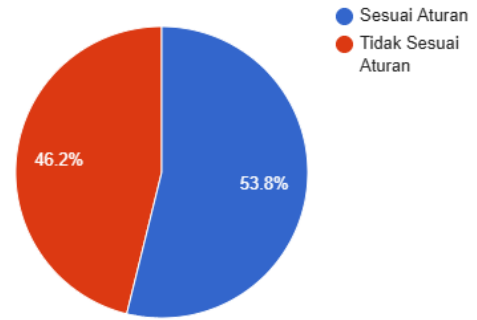
bangunan sudah sesuai aturan GSB, sedangkan 46,2% lainnya tidak sesuai aturan GSB.

Gambar 32. Persentase Tingkat Kepatuhan GSB
(Sumber: Analisis Penulis, 2024)

Pada hasil observasi dan pengukuran, ditemukan bahwa terdapat 12 bangunan dari 26 bangunan yang tidak sesuai dengan aturan Garis Sempadan Bangunan (GSB). Jika dihitung dalam bentuk persentase, tingkat kepatuhan terhadap aturan Garis Sempadan Bangunan (GSB) di Perumahan Mutiara Residence 2 Magelang menunjukkan bahwa 53,8%
