EVALUASI FASILITAS AKSESIBILITAS BAGI DISABILITAS DI AREA KIOS STADION TRIKOYO

Penelitian ini bertujuan untuk menilai kelayakan aksesibilitas bagi penyandang disabilitas pada bangunan kios di Stadion Trikoyo, Klaten. Aksesibilitas menjadi isu penting dalam menciptakan lingkungan yang inklusif dan ramah disabilitas, namun banyak fasilitas publik, termasuk stadion, yang belum memenuhi standar yang diperlukan. Metode penelitian yang digunakan adalah kualitatif deskriptif, dengan mengevaluasi berbagai elemen desain bangunan, seperti ramp, pintu, jalur pejalan kaki, dan fasilitas umum lainnya yang mendukung kenyamanan penyandang disabilitas. Data diperoleh melalui observasi lapangan, wawancara dengan pengelola bangunan, dan kajian terhadap peraturan perundang-undangan yang relevan. Hasil penelitian menunjukkan bahwa terdapat beberapa hambatan aksesibilitas pada bangunan kios di Stadion Trikoyo, terutama pada desain jalur masuk dan fasilitas pendukung yang belum sepenuhnya ramah disabilitas. Berdasarkan temuan ini, penelitian ini mengusulkan rekomendasi perbaikan desain untuk memenuhi standar aksesibilitas yang berlaku, dengan tujuan memastikan hak penyandang disabilitas dalam mengakses

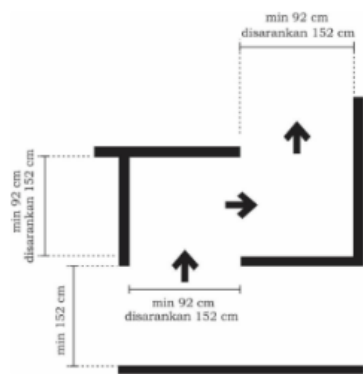
Gambar 4. Contoh Koridor (Sumber: PUPR No 14, 2017)

2. Koridor, standar ukuran lebar efektif koridor minimal 92 cm disarankan 152 cm bisa di pergunakan 1 pengguna kursi roda.

Gambar 2.22. Lebar efektif koridor tanpa pintu akses

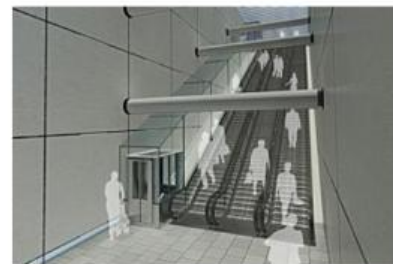
Gambar 8. Contoh lift difabel
(Sumber: PUPR No 14, 2017)

5. Lift, penggunaan lift memudahkan disabilitas menuju ruang dengan ketinggian elevasi yang berbeda tanpa bantuan orang lain. Untuk ajuran lift difabel menggunakan lift tangga atau *incline lift* yang khusus difabel yang sudah di lengkapi sensor atau tombol indikator lift guna mempermudah pemanggilan lift.

Gambar 2.64. Contoh penerapan *incline lift*

Gambar 2.72. Contoh lif tangga untuk penyandang disabilitas

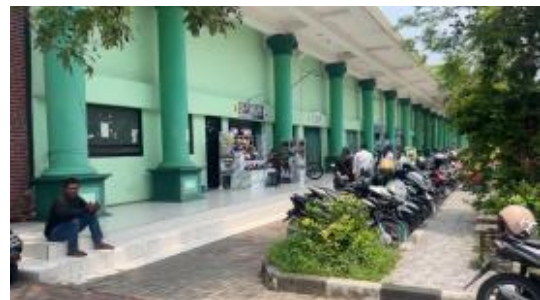
**Gambar 13. Deretan Kios Stadion Trikoyo
(Sumber: Dokumen penulis, 2024)**

Di Stadion Trikoyo dilengkapi dengan deretan 18 unit kios yang berada di lantai 1 bangunan timur stadion, kios-kios ini berfungsi untuk berbagai keperluan komersial, seperti penjual helm, makanan dan minuman, dan lainnya. Posisi kios yang berada di area stadion juga memudahkan pengunjung dalam mengakses berbagai layanan selama acara berlangsung. Keberadaan kios-kios ini menjadi elemen penting karena untuk mendukung kegiatan ekonomi di sekitar stadion.

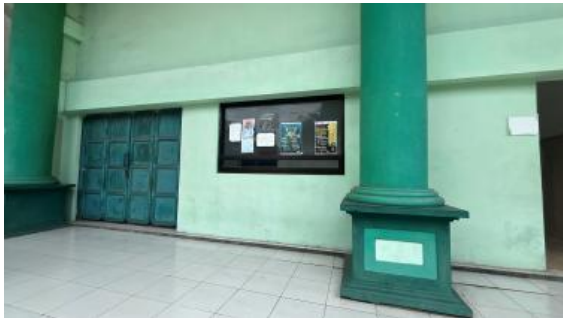
Gambar 15. Kondisi Loket
(Sumber: Dokumen penulis, 2024)

Selain kios yang berada di bangunan Stadion Trikoyo, terdapat 4 titik loket tiket yang tersebar di stadion. Loket di stadion Trikoyo terletak di pintu masuk utama di sisi sebelah kanan dan kiri stadion, yang berdekatan dengan fasilitas toilet stadion, sehingga memudahkan pengunjung untuk membeli tiket dan menggunakan fasilitas yang ada saat diperlukan. Sementara dua titik loket tambahan terdapat di ujung masing-masing kios, baik di sisi kanan maupun kiri stadion. Sehingga, dapat memastikan bahwa antrian tiket dapat dikelola dengan lebih efisien, mengurangi kemacetan, serta meningkatkan pengalaman pengunjung saat memasuki stadion.

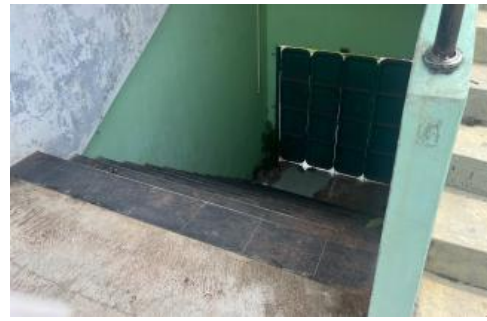
Gambar 17. Kondisi Tangga ke atas Tribun Timur
(Sumber: Dokumen Penulis, 2024)

Stadion Trikoyo memiliki empat tangga utama untuk akses keatas tribun timur yang berada di lantai 2 bangunan timur stadion. Kedua tangga ini memiliki lebar sekitar 2,5 meter, yang terletak di deretan area kios yang memungkinkan pengunjung untuk mudah mengakses tribun lantai 2 melalui jalur yang sudah disiapkan. Keberadaan empat tangga ini dapat membantu dalam mempercepat proses masuk dan keluar penonton, mengurangi kepadatan, dan meningkatkan keselamatan selama acara berlangsung. Selain itu, terdapat dua tangga lainnya yang terletak di bagian selatan dan timur, dengan lebar sekitar 1 meter. Tangga ini berfungsi sebagai alternatif akses masuk dan keluar yang dapat digunakan untuk mendukung kelancaran distribusi penonton.

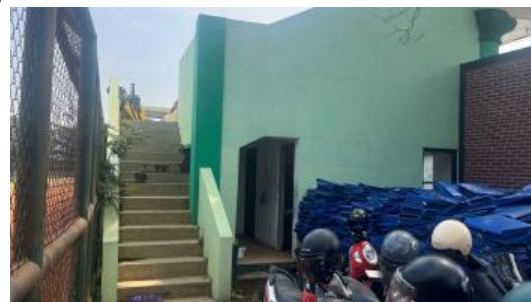
Gambar 18. Kondisi Tangga alternatif
(Sumber: Dokumen Penulis, 2024)

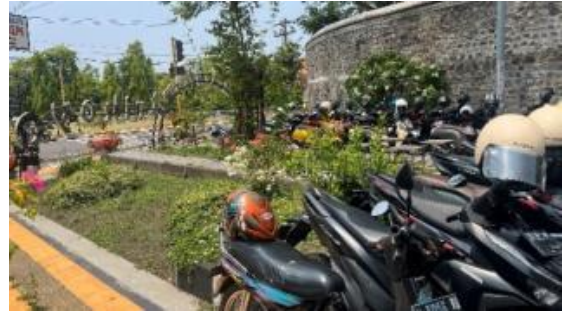
Gambar 20. Kondisi Parkiran
(Sumber: Dokumen penulis, 2024)

Selain itu, area parkir khusus disabilitas yang lebih strategis, dekat dengan pintu masuk utama stadion, juga sangat dibutuhkan. Oleh karena itu, disarankan agar pihak pengelola stadion segera melakukan perbaikan dan penataan ulang fasilitas aksesibilitas untuk menciptakan stadion yang lebih inklusif dan nyaman bagi seluruh pengunjung, termasuk mereka yang memiliki keterbatasan fisik.

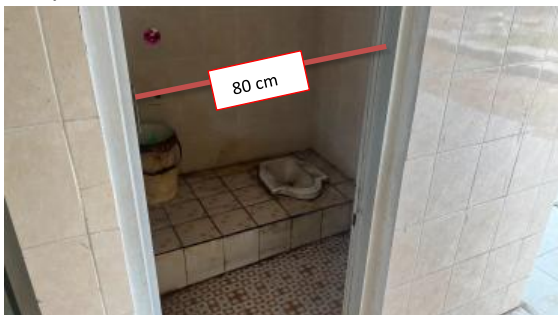
Toilet di bangunan juga belum memenuhi standar aksesibilitas, terutama pada ukuran pintu toilet yang tidak sesuai dengan ketentuan. Meski demikian, pengelola menyoroti salah satu kelebihan kios ini, yakni tersedianya fasilitas Wi-Fi yang memungkinkan pengunjung menggunakan internet dengan nyaman, terutama bagi mereka yang ingin bekerja atau belajar sambil menikmati kopi di tempat tersebut.

Gambar 22. Kondisi Toilet Stadion Trikoyo
(Sumber: Dokumen penulis, 2024)

Untuk memenuhi capaian standar aksesibilitas maka perlunya Pemberian fasilitas seperti penambahan ramp pada masuknya bangunan dengan kemiringan maksimal 8% sesuai standar aksesibilitas, penambahan jalur pemandu agar memudahkan pengarah jalan, menyediakan toilet bagi penyandang disabilitas yang dapat di akses oleh pengguna kursi roda. dan meningkatkan tempat parkir khusus difabel dekat dengan pintu masuk bangunan untuk memberikan kemudahan aksesibilitas bagi penyandang disabilitas.

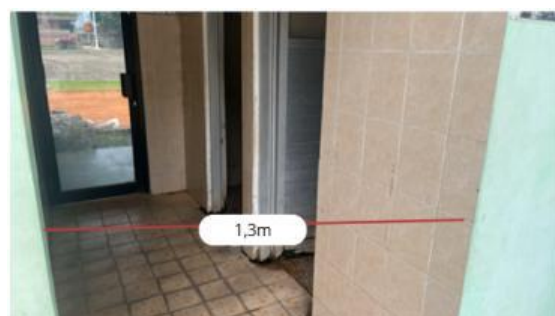
Gambar 24. Kondisi selasar Toilet Stadion Trikoyo
(Sumber: Dokumen penulis, 2024)

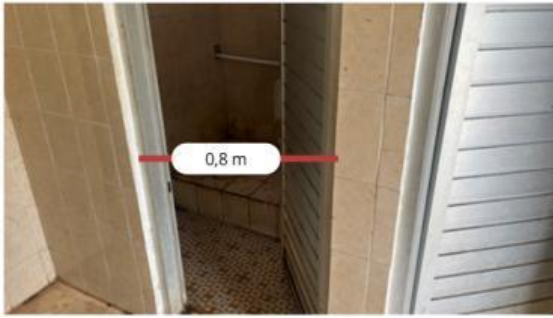
Fasilitas toilet khusus disabilitas juga menjadi perhatian utama, terutama yang memiliki ukuran pintu yang sesuai dan lebih mudah diakses. Selain itu, penyediaan area parkir khusus disabilitas yang strategis dan dekat pintu masuk sangat diperlukan agar mereka tidak kesulitan dalam mengakses stadion. Semua fasilitas ini sangat penting untuk menciptakan lingkungan yang lebih inklusif dan ramah bagi penyandang disabilitas di Stadion Trikoyo.

Gambar 25. Kondisi Toilet Stadion Trikoyo
(Sumber: Dokumen penulis, 2024)
