ANALISIS KESESUAIAN RAM DAN TOILET PADA DESAIN PEMBANGUNAN GEDUNG SERBAGUNA KECAMATAN TERAS BOYOLALI TERHADAP STANDAR

Bella Rizky Alysia Deviana

Wisnu Setiawan

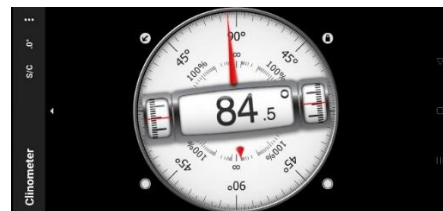
Gambar 7. Sudut Kemiringan Ram A
(Sumber: Dokumen Penulis, 2024)

Kemiringan pada ram merah atau ram A saat diukur menggunakan aplikasi Clinometer seperti yang ditunjukkan pada Gambar 7, didapatkan hasil 84,5° atau 5,5°. Apabila dihitung menggunakan gambar kerja pada autocad seperti yang ditunjukkan pada Gambar 8, ditemukan hasil 7°. Sedangkan kemiringan pada ram kuning atau ram B saat diukur menggunakan aplikasi Clinometer + bubble level seperti yang ditunjukkan pada Gambar 9, didapatkan hasil 84,2° atau 5,8°. Apabila dihitung menggunakan gambar kerja pada autocad seperti yang ditunjukkan pada Gambar 10, ditemukan hasil 6°. Menurut Mutmainnah & Aji (2022) kemiringan maksimal ram luar bangunan yaitu 5°, maka dari itu kemiringan ram A dan Ram B tidak sesuai dengan standar.

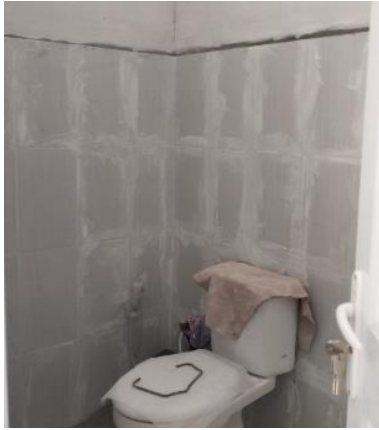
Gambar 28. Dinding Toilet
(Sumber: Dokumen Penulis, 2024)

Dinding dilapisi dengan kedap air atau (*waterproofing*) dengan menggunakan keramik setinggi 160 cm seperti yang sudah ditunjukkan pada Gambar 28. Pemberian lapisan dinding dengan keramik memberikan kedekatan air sehingga dinding dapat dikatakan memenuhi standar yang terdapat dalam Peraturan Menteri Pekerjaan Umum Dan Perumahan Rakyat Republik Indonesia (2017).
