PENGEMBANGAN AKSESIBILITAS PADA REPLIKA MASJID NABAWI DI WISATA EDUKASI RELIGI “QOLBU” BOYOLALI BAGI PENYANDANG DISABILITAS

Marfu'ah Nuha Syarifah

Wisnu Setiawan

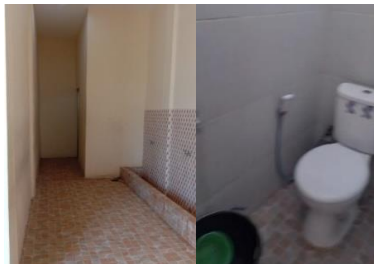
Para meter	Kondisi Eksisting
<i>Ramp</i>	Sudut kemiringan 8° Panjang 3 meter Tinggi 40 cm Pintu masuk tiap sisi 90 cm

Toilet
 Berukuran 2 m x 1 m
 Lorong kamar mandi 1 m
 1 bilik kamar mandi putra
 & 1 bilik kamar mandi putra
 Tidak ada *handrail*
 Pintu membuka ke arah dalam

Tempat Wudhu
 Berukuran 2 m x 5 m
 Jarak antar kran 1 m
 Belum terdapat tempat duduk wudhu

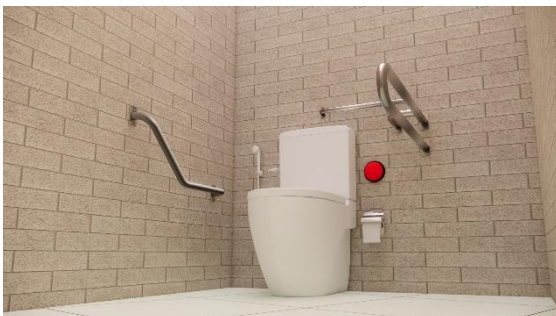
Gambar 14. Desain final toilet

Visualisasi pengembangan toilet, tempat wudhu dan ramp
