EVALUASI KENYAMANAN BAGI PENGGUNA JALAN DI JALUR PEDESTRIAN JALAN SRAGEN-NGAWI KM.5 KABUPATEN SRAGEN

Penelitian dilakukan di Jalan Sragen Ngawi Km. 5 Penggal Pilangsari – Bener Kabupaten Sragen yang berfokus untuk mengevaluasi kenyamanan jalur pedestrian bagi pengguna jalan di wilayah tersebut.

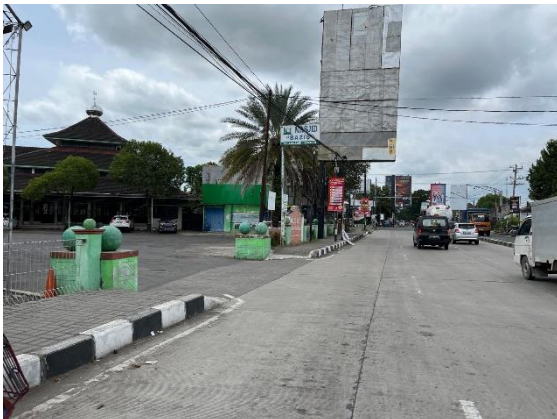
Gambar 2 Pembagian Area Pedestrian

Berdasarkan gambar 2 terdapat pembagian area jalur pedestrian pada Jalan Sragen-Ngawi KM. 5 Penggal Pilangsari Bener Kabupaten Sragen sebagai berikut.

Pada area pejalan kaki menggunakan susunan paving blok segi empat, namun pada area ini tidak terdapat jalur difabel. Area paving blok pejalan kaki memiliki lebar masing masing pada area depan berukuran 3 meter dan untuk jalur jogging yang berada di belakang berukuran 1,5 meter. Area ini digunakan berjualan oleh pedagang yang mengganggu aktivitas pengguna jalan sehingga kurang nyaman bagi pengguna jalan di jalur pedestrian.

Terdapat selokan pada bagian depan area pedestrian ini, namun pada bagian atas ditutup oleh dak beton. Pada area ini sering digunakan sebagai area parkir kendaraan sepeda motor dan selokan sering kali menimbulkan bau yang tidak sedap akibatnya sering mengganggu aktivitas para pengguna jalur pedestrian. Selokan ini memiliki lebar sekitar 1,5 meter.

1. Perbaikan dan perawatan fasilitas penambahan jumlah lampu penerangan, dan ruang terbuka hijau pada area pedestrian guna meningkatkan kualitas lingkungan hidup dan menurunkan polutan.
2. Diperlukan fasilitas pendukung tambahan seperti paving blok untuk jalur disabilitas, tempat sampah, tempat peneduh, bangku, rambu larangan berjualan diatas jalur pedestrian, dan penambahan sarana halte menunjang kenyamanan dan keamanan pengguna jalan.
