## EVALUASI DAN STRATEGI PENINGKATAN KUALITAS HUNIAN DI RTLH BERBASIS FISIKA BANGUNAN DAN TATA RUANG BERKELANJUTAN DESA KEMUSU, BOYOLALI

### ABSTRAK

Arsitektur berkelanjutan, kenyamanan termal, rumah tidak layak huni (RTLH), tata ruang, fisika bangunan

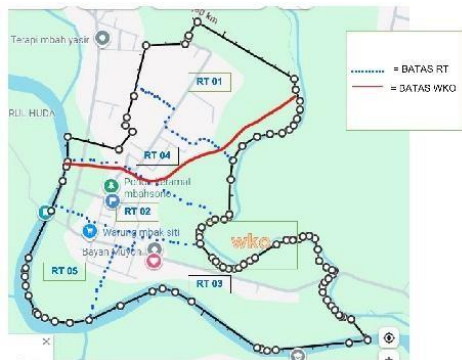
**Gambar 1. Peta Dusun Kedungsari dan Sabuk Hijau**

Peraturan mengenai tata ruang tercantum dalam (Pemerintah Kabupaten Boyolali, 2019) tentang Perubahan atas Peraturan Daerah Nomor 9 Tahun 2011 yang mengatur zonasi dan penataan ruang, termasuk ketentuan bahwa sabuk hijau merupakan zona yang wajib dilindungi dan tidak boleh didirikan bangunan permanen termasuk permukiman.

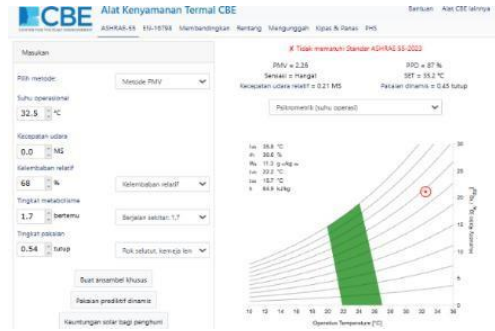
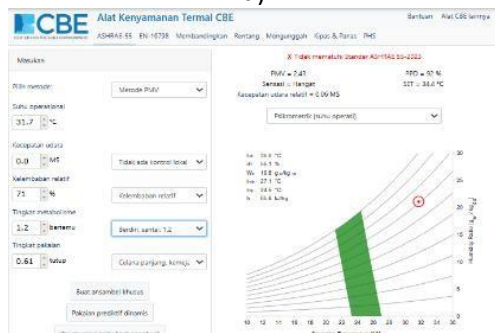
**Gambar 6. Hasil Pengukuran Penghawaan : a) Rumah Bapak Dalim, b) Rumah Bapak Kabul, c) Rumah Bapak Andi, d) Rumah Ibu Sutini, e) Rumah Ibu Murniasih (Sumber: Dokumen Penulis, 2025)**

Hasil pengukuran penghawaan pada 5 rumah sampel RTLH menunjukkan kecepatan angin 0 m/s secara konsisten akibat ventilasi terbatas, bukaan kecil, dan orientasi tidak sesuai arah angin dominan, menyebabkan udara diam di rumah Bapak Dalim, Kabul, Andi, Ibu Sutini, dan Murniasih. Serta dengan sirkulasi ventilasi silang tidak berfungsi sehingga panas dan kelembapan terperangkap di dalam ruangan.

Suhu ruang sebesar 30,3°C dengan kelembapan 71%. Nilai PMV +2,03 dan PPD 78% menunjukkan penghuni merasakan kondisi hangat mendekati panas. Ventilasi yang terbatas dan aliran udara 0 m/s menyebabkan ruangan tetap terasa panas meskipun suhunya relatif lebih rendah dibandingkan rumah-rumah lainnya.

Suhu berkisar antara 32 hingga 33,3°C dengan kelembapan 67%. Nilai PMV +2,20 dan PPD 85% menandakan penghuni merasa panas. Ventilasi silang tidak efektif karena bukaan tidak menghadap ke arah aliran angin, serta sirkulasi udara 0 m/s menyebabkan ruangan terasa kurang nyaman.

Suhu ruang tercatat 32,5°C dengan kelembapan 68%. Nilai PMV +2,26 dan PPD 87% menunjukkan kondisi yang hangat hingga panas. Ventilasi belum bekerja secara optimal dalam mengalirkan udara, sementara sirkulasi udara 0 m/s membuat udara diam sehingga panas tertahan di dalam ruangan.

Suhu dalam ruangan tercatat sebesar 31,9°C dengan kelembapan 71%. Nilai PMV sebesar +2,57 dan PPD sebesar 95% menunjukkan hampir seluruh penghuni mengalami rasa panas yang ekstrem. Ventilasi alami kurang optimal dan sirkulasi udara yang 0 m/s menyebabkan udara di dalam ruangan tetap panas dan lembap.

Suhu di dalam ruang berkisar sekitar 33°C dengan kelembapan udara 71%. Nilai PMV sebesar +2,43 dan PPD mencapai 92% menunjukkan bahwa penghuni merasakan kondisi yang sangat panas dan tidak nyaman. Ventilasi ruangan kurang berfungsi sehingga udara panas tidak dapat keluar, ditambah sirkulasi udara yang mencapai 0 m/s menyebabkan ruangan terasa pengap.

Untuk memperbaiki kualitas hunian dan memenuhi standar rumah layak huni, disarankan melakukan perbaikan pada aspek pencahayaan dengan menambah bukaan yang sesuai serta penggunaan lampu yang memadai. Optimalisasi orientasi bangunan dan ventilasi sangat penting agar aliran udara menjadi lancar dan kondisi termal ruangan lebih nyaman. Perbaikan pada struktur lantai, dinding, dan atap harus menjadi prioritas agar bangunan lebih kokoh dan tahan terhadap cuaca ekstrem. Pemanfaatan prinsip arsitektur berkelanjutan dan kearifan lokal dalam pemilihan material serta desain dapat menciptakan hunian sehat, nyaman, dan ramah lingkungan. Dengan langkah tersebut, kondisi hunian di Dusun Kedungsari dapat meningkat menjadi tempat tinggal yang aman, sehat, dan layak bagi penghuninya.

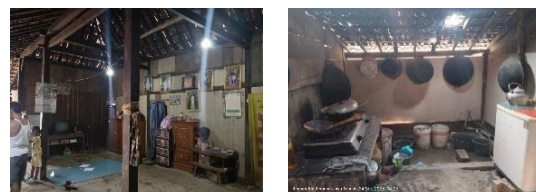
**Gambar 7. Kondisi rumah bapak Dalim (Sumber: Dokumen Penulis, 2025)**

- Rumah bapak Dalim: Lantai rumah menggunakan tanah dengan kondisi rusak berat. Atap terbuat dari genteng dan dalam kondisi rusak berat. Dinding dari papan kayu yang juga rusak berat.

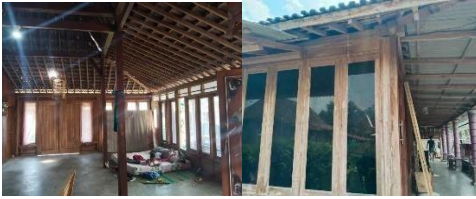
**Gambar 8. Kondisi rumah bapak Kabul**  
(Sumber: Dokumen Penulis, 2025)

- Rumah bapak Kabul: lantai rumah menggunakan plesteran dengan kondisi rusak ringan. Atap terbuat dari genteng dan dalam kondisi rusak ringan. Dinding dari papan kayu dengan kondisi baik.

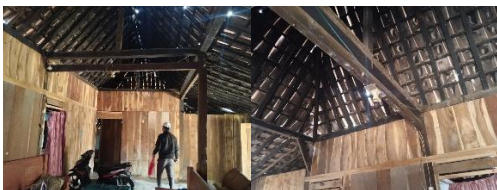
**Gambar 10. Kondisi rumah ibu Sutini**  
(Sumber: Dokumen Penulis, 2025)

- Rumah ibu Sutini: lantai rumah menggunakan plesteran dengan kondisi rusak ringan. Atap terbuat dari genteng dan dalam kondisi rusak sedang. Dinding dari papan kayu dengan kondisi rusak berat.
