EFEKTIVITAS JEMBATAN PENYEBERANGAN ORANG (JPO) BUNDRAN ALAM SUTERA TANGERANG SELATAN BERDASARKAN PENGALAMAN DAN PERSEPSI PEJALAN KAKI

Dwi Agus Ferlina Maharani

Program Studi Arsitektur Fakultas Teknik
Universitas Muhammadiyah Surakarta
d300220076@student.ums.ac.id

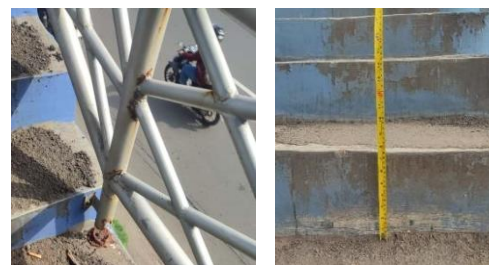
Gambar 2. Kondisi Pagar Pembatas dan Ketinggian Anak Tangga JPO Bundaran Alam Sutera

beberapa titik yang menandakan jika tidak dilakukannya pemeliharaan fasilitas publik. Selain itu, tinggi anak tangga JPO tidak seragam dan relatif tinggi dari standar yang telah ditetapkan oleh Kementerian PUPR, sehingga memiliki potensi menurunkan tingkat kenyamanan dan keamanan pengguna JPO. Kedua kondisi tersebut dapat dilihat pada Gambar 2. Kondisi tangga sisi timur juga jauh dari standar yang telah ditetapkan oleh Kementerian PUPR, dimana pada JPO memiliki lebar 60cm, sementara pada pedoman Kementerian PUPR memiliki ketentuan lebar 2 meter. Hal tersebut memungkinkan terhambatnya kelancaran pergerakan pejalan kaki saat melewati tangga tersebut. Berikut merupakan tabel yang menjelaskan kesesuaian kondisi fisik JPO dengan standar dari Kementerian PUPR.

1. Peningkatan kondisi JPO dapat dilakukan oleh pemerintah atau instansi terkait untuk memperbaiki dan menyesuaikan kondisi fisik JPO agar sesuai dengan pedoman dan ketentuan yang ada pada Kementerian PUPR. Kondisi fisik yang memenuhi standar diharapkan dapat meningkatkan kenyamanan, dan keamanan dalam penggunaannya.

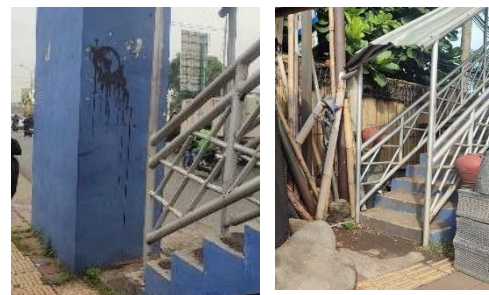
Gambar 3. Kondisi Akses Depan Tangga JPO Bundaran Alam Sutera

Dilihat dari hasil dokumentasi mengenai kondisi fisik JPO, menunjukkan bahwa kondisi fisik JPO Bundaran Alam Sutera tidak memenuhi beberapa aspek standar yang harus dipenuhi. Hal pertama yang menghambat penggunaan JPO yaitu mengenai akses menuju tangga JPO yang kurang efektif seperti pada Gambar 3. Dari gambar tersebut menunjukkan jika tangga sisi barat terhalang oleh pedagang tanaman dan pada sisi timur terhalang struktur penyangga JPO itu sendiri. Pada bagian pagar pembatas, terlihat adanya korosi pada

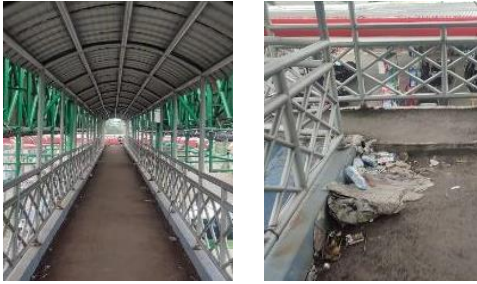
Gambar 4. Kondisi Lorong dan Kebersihan JPO Bundaran Alam Sutera
(Sumber: Dokumentasi Penulis, 2025)

2. Peningkatan aspek kenyamanan dan keamanan dapat diciptakan dengan penambahan fasilitas pendukung seperti lampu penerangan dan kamera pengawas. Selain itu, kondisi kebersihan pada lingkungan JPO juga perlu diperhatikan demi kenyamanan pengguna. Dua hal tersebut dapat membantu meningkatkan pemanfaatan JPO serta membentuk persepsi positif dari pengguna. Desain JPO sebaiknya menggunakan konsep arsitektur ekologis dan humanis untuk menunjang kebutuhan pengguna dalam melakukan aktivitas sehari-hari.

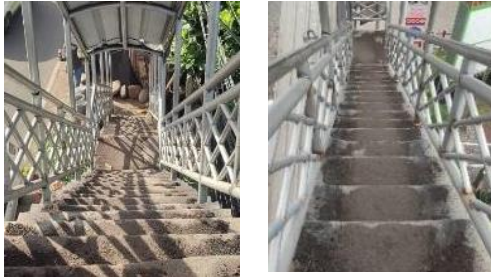
Gambar 5. Kondisi Lebar Tangga JPO Bundaran Alam Sutera
(sumber: Dokumentasi Penulis, 2025)

Banyak pengguna yang berpendapat jika faktor utama mereka tidak merasa nyaman ketika menggunakan JPO Bundaran Alam Sutera yaitu mengenai kondisi fisik JPO. Kondisi fisik yang menjadi fokus utama pada JPO bundaran Alam Sutera, yaitu mengenai kondisi anak tangga dan lebar tangga yang tidak sesuai dengan standar dari Kementerian PUPR. Pada kondisi eksisting, ketinggian anak tangga bervariasi, yaitu 17-20cm terlihat pada Gambar 2. Kondisi tersebut dapat membahayakan pengguna JPO, khususnya bagi orang tua dan anak kecil. Pengguna JPO juga mengeluhkan ukuran lebar tangga yang terlalu sempit, sehingga jika berpapasan dengan orang lain atau sedang membawa barang dengan ukuran besar harus bergantian untuk melewati tangga tersebut. Selain kondisi tangga, pengguna juga menyatakan jika kondisi atap perlu dilakukan perbaikan agar ketika hujan lebat dapat melindungi pengguna dari tampias air hujan.

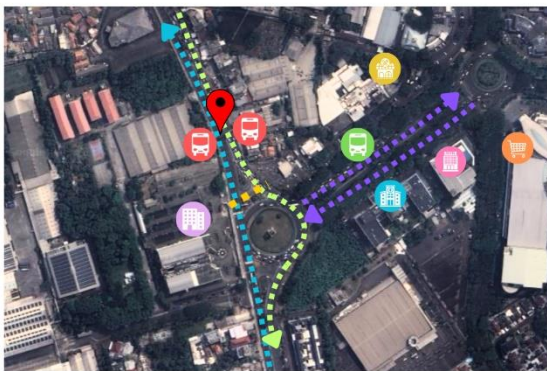
Gambar 7. Lokasi JPO Bundaran Alam Sutera
(sumber: Dokumentasi Pribadi, 2025)

Berdasarkan Gambar 7, lokasi JPO Bundaran Alam Sutera berada pada lokasi yang sangat strategis karena posisinya yang dekat dengan fasilitas lain seperti rumah sakit, kantor, halte, hotel, tempat makan, dan lainnya. Selain itu, JPO ini juga dekat dengan akses menuju kawasan Alam Sutera sehingga mempunyai potensi yang besar untuk menjadi penghubung penting bagi warga, pekerja atau pengunjung yang ingin berpindah lokasi dengan berjalan kaki.

Selain itu, fasilitas pendukung yang tidak tersedia pada JPO Bundaran Alam Sutera, yaitu tidak adanya kamera pengawas dan tempat sampah pada area sekitar JPO. Tidak tersedianya kamera pengawas pada JPO membuat beberapa pengguna, khususnya perempuan, merasa kurang aman ketika menggunakan JPO pada malam hari. Kondisi pencahayaan JPO masih mengandalkan pencahayaan dari lampu jalan dan lampu dari papan reklame, sehingga penerangan pada lorong JPO tidak tersedia secara maksimal. Kondisi tersebut memberi peluang terjadinya tindak kriminal kepada pengguna JPO Bundaran Alam Sutera. Selain itu, kondisi kebersihan di sepanjang lorong JPO juga meresahkan bagi pengguna. Banyaknya sampah berserakan di sepanjang lorong JPO seperti yang terlihat pada Gambar 7, dapat mengganggu kenyamanan visual dan berpotensi menghambat pergerakan pejalan kaki.
