## ANALISIS FAKTOR PENYEBAB RENDAHNYA PEMANFAATAN ALUN-ALUN LOR BOYOLALI DITINJAU DARI ASPEK KENYAMANAN LINGKUNGAN

**Dewi Anggraini**

**Nur Rahmawati Syamsiyah**

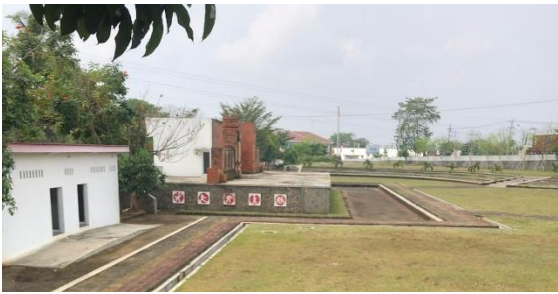
Gambar 2. Alun-Alun Lor Boyolali  
(Sumber: Dokumentasi Penulis, 2025)

Lokasi penelitian berada di Alun-Alun Lor Boyolali yang berlokasi di Jl. Tegalwire, Area Sawah/Kebun, Kragilan, Kec. Mojosongo, Kabupaten Boyolali, Jawa Tengah. Alun-Alun dengan luas  $\pm 10.443,22 \text{ m}^2$  ini dibangun pada tahun 2017. Secara administratif, lokasi alun-alun berada di wilayah bagian utara Kabupaten Boyolali dan relatif berjarak dari pusat pemerintahan utama kabupaten. Kawasan Alun-Alun Lor Boyolali berada pada lingkungan yang didominasi oleh lahan terbuka dan kawasan permukiman dan bersebelahan langsung dengan

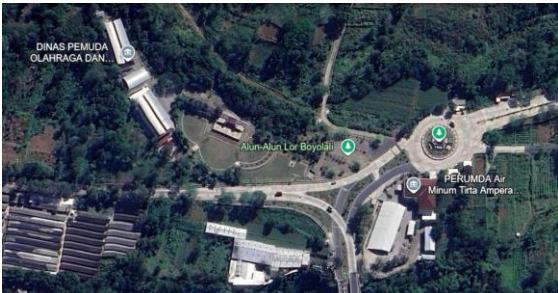
Gambar 3. Karakteristik lokasi Alun-Alun Lor Boyolali  
(Sumber: Google Earth, 2025)

Berdasarkan peta tersebut, bagian utara kawasan berbatasan dengan sungai dan area permukiman warga, sedangkan di sisi selatan terdapat jalan utama yang merupakan jalur cepat yang menjadi akses pergerakan kendaraan berat seperti truk muatan, bus antar kota dan kendaraan logistik. Kondisi ini menjadikan sisi selatan kawasan memiliki tingkat kebisingan dan intensitas lalu lintas yang tinggi.

Pada sisi barat, alun-alun bersebelahan langsung dengan kompleks perkantoran Organisasi Perangkat Daerah (OPD), antara lain Dinas Perumahan dan Kawasan Permukiman, Dinas Kepemudaan, Olahraga dan Pariwisata, serta Mal Pelayanan Publik (MPP) Boyolali. Keberadaan kantor pemerintahan ini berpotensi mendukung aktivitas kawasan. Di sisi timur, kawasan terhubung dengan jalan penghubung menuju akses masuk menuju Gerbang Tol Boyolali, sehingga alun-alun kendaraan dari luar daerah dapat melintas cukup dekat dengan kawasan alun-alun.

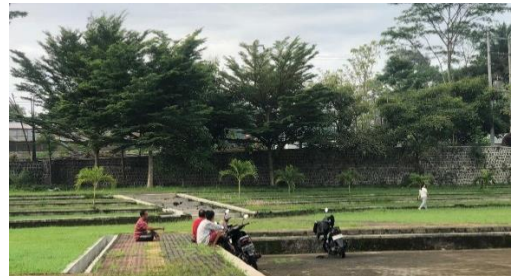
**Gambar 4. Kondisi Alun-Alun Saat Pagi Hari**  
(Sumber: Dokumentasi Penulis, 2025)

Pengunjung terlihat melakukan olahraga ringan seperti jogging dan peregangan, berjumlah sekitar 4-6 orang. Pengguna didominasi oleh warga sekitar dengan usia dewasa dan lansia yang datang sendiri atau berpasangan. Suasana terasa sejuk dan tenang, sehingga menjadi waktu paling aktif selama proses observasi. Tetapi aktivitas olahraga yang dilakukan oleh warga sekitar hanya

berlangsung selama kurang lebih jam 06.00 sampai 08.00 WIB.

Beberapa pengunjung terlihat membawa kendaraan bermotor sampai ke dalam area Alun-Alun, meskipun area parkir telah disediakan. Kondisi ini menunjukkan pola pemanfaatan ruang belum sepenuhnya sesuai fungsi.

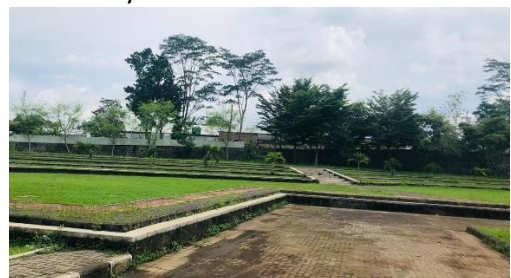
**Gambar 5. Kondisi Alun-Alun Saat Siang Hari**  
(Sumber: Dokumentasi Penulis, 2025)

Tidak terdapat aktivitas dari pengunjung pada rentan waktu ini. Tetapi dalam beberapa hari sekali ada petugas dari Dinas Lingkungan Hidup (DLH) Kabupaten Boyolali yang membersihkan area Alun-Alun termasuk juga memotong rumput. Selain itu, peningkatan suhu dan cahaya matahari mulai terasa terik.

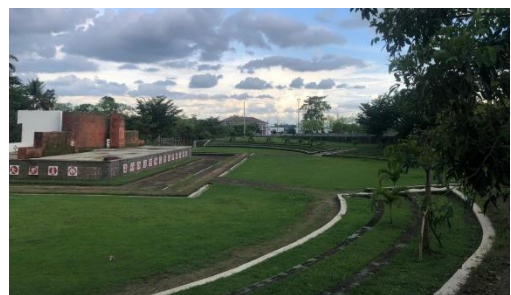
**Gambar 6. Kondisi Alun-Alun Saat Sore Hari**  
(Sumber: Dokumentasi Penulis, 2025)

Kondisi tetap sepi tanpa adanya aktivitas pengunjung. Panas permukaan meningkat terutama pada area paving dekat panggung, sehingga ruang kurang mendukung aktivitas fisik.

Upaya penambahan vegetasi peneduh dan elemen peredam bising dapat dipertimbangkan untuk meningkatkan kenyamanan ruang.

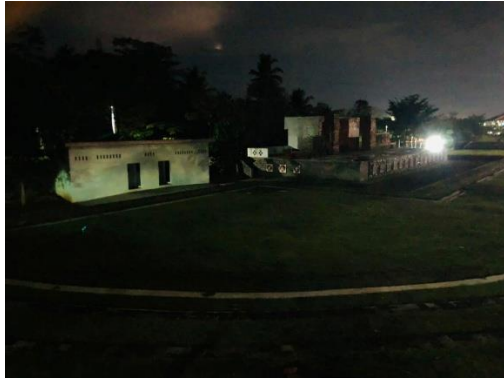
Gambar 7. Kondisi Alun-Alun Saat Malam Hari  
(Sumber: Dokumentasi Penulis, 2025)

Walaupun kondisi udara sudah mulai menurun panasnya tetapi tetap tidak terjadi perubahan signifikan terhadap jumlah pengunjung, selain itu penerangan di sana masih minim, terutama saat menjelang malam hari, sehingga beberapa bagian tampak gelap.

Diperlukan penambahan fasilitas dasar seperti tempat sampah, peningkatan kualitas penerangan, penataan area parkir, serta penyediaan pos pengamanan guna meningkatkan kebersihan, keamanan, dan kenyamanan pengunjung.
