## KAJIAN ANALISIS SIRKULASI DAN KAPASITAS PENGUNJUNG TERMINAL PALUR BERDASARKAN KONTEKS ARSITEKTURAL

*Terminal Palur merupakan simpul transportasi penting yang saat ini mengalami degradasi kualitas fisik dan fungsional. Penelitian ini bertujuan untuk mengevaluasi kelaikan fungsi arsitektural dan aksesibilitas Terminal Palur pasca-hunian, guna mengidentifikasi hambatan ruang (spatial barrier) yang mempengaruhi kenyamanan dan keselamatan pengguna. Metode penelitian yang digunakan adalah kualitatif deskriptif dengan pendekatan Post-Occupancy Evaluation (POE). Data dikumpulkan melalui audit visual kerusakan bangunan, pengukuran teknis dimensi fasilitas aksesibilitas, serta wawancara mendalam dengan pedagang sebagai pengguna tetap terminal. Hasil penelitian menunjukkan adanya kerusakan masif pada komponen plafon yang telah mencapai tahap runtuh, serta kerusakan lantai yang menciptakan risiko keselamatan jiwa (life safety hazard). Dari aspek aksesibilitas, fasilitas ramp ditemukan tidak memenuhi standar inklusivitas dengan kemiringan ekstrem yang melampaui batas maksimal 7° (Permen PUPR No. 14/2017). Temuan subjektif dari hasil wawancara mengonfirmasi bahwa akumulasi kerusakan tersebut

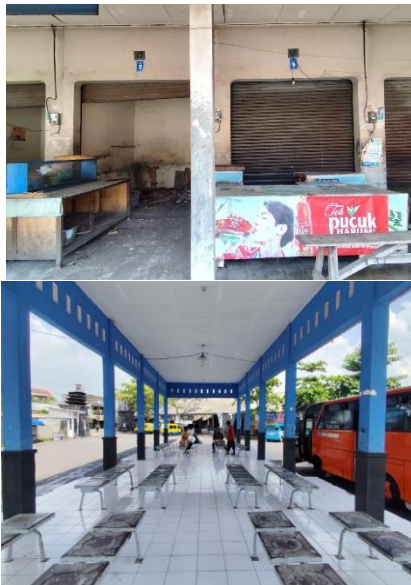
Dalam diskursus arsitektur, vitalitas sebuah bangunan publik sangat bergantung pada kualitas ruang dan keandalan fasilitasnya (Gehl, 2011). Realitas empiris di Terminal Palur justru menunjukkan degradasi kualitas fasilitas arsitektural yang bersifat sistemik. Terjadi ketimpangan pemeliharaan yang paradoksial; di mana area ruang tunggu utama tampil impresif, namun fasilitas penunjang seperti toilet, mushola, dan peron terbengkalai. Fasilitas sanitasi yang buruk serta kerusakan elemen selubung bangunan (plafon dan lantai)

Gambar 1. Ruang tunggu Terminal Palur  
(Sumber : dokumen pribadi penulis, 2025)

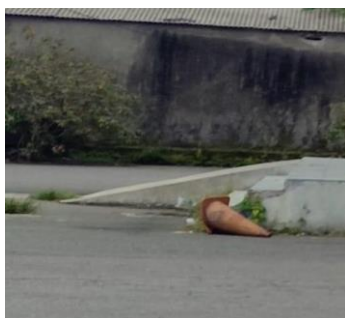
Signifikansi permasalahan ini memuncak pada aspek aksesibilitas bagi kelompok rentan. Hasil observasi awal menunjukkan kegagalan teknis pada fasilitas ramp. sudut kemiringan ramp yang ada melampaui batas toleransi ergonomi, dan juga ketidaktersediaan jalur pemandu (guiding block) sehingga menciptakan hambatan fisik (physical barriers) yang membahayakan keselamatan pengguna kursi roda, lansia, dan penyandang tuna netra. Hal ini secara eksplisit melanggar Peraturan Menteri PUPR No. 14 Tahun 2017 mengenai standar kemudahan gedung. Kegagalan fungsi pada satu elemen aksesibilitas ini memiliki efek domino yang melumpuhkan sistem sirkulasi inklusif secara keseluruhan.

Gambar 2. Ramp yang Tidak Sesuai standar  
(Sumber : dokumen pribadi penulis, 2025)

3. **Redesain Aksesibilitas:** Penyesuaian kemiringan *ramp* sesuai standar 7° dengan penambahan *handrail*.
4. **Optimalisasi Jalur:** Sterilisasi jalur pedestrian dari hambatan fisik guna memastikan lebar efektif minimum 1,5meter tetap terjaga.

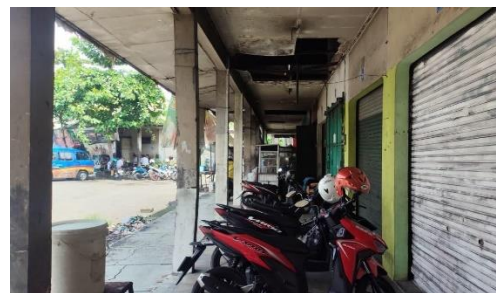
Gambar 3. Rusaknya Plafon Terminal Palur  
(Sumber : dokumen pribadi penulis, 2025)

Penggantian material yang ambrol dengan bahan tahan air seperti *PVC* atau *Calsiboard* serta perbaikan kebocoran atap.

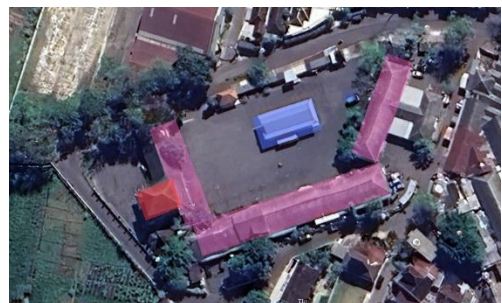
Gambar 4. Peta Sebaran Kerusakan Fasilitas Terminal Palur

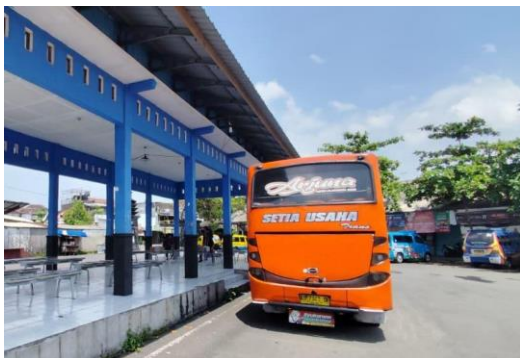
Gambar 5. Dokumentasi kondisi jalur keberangkatan  
(Sumber : dokumen pribadi penulis, 2025)

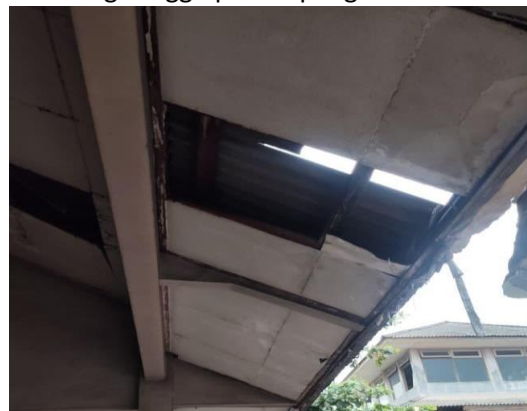
Kondisi plafon yang ambrol ini menciptakan risiko keselamatan jiwa (*life*

*safety hazard*). Hasil wawancara dengan para pedagang di lokasi mengkonfirmasi kekhawatiran tersebut; salah satu penjual menyatakan bahwa jatuhnya material plafon sering terjadi secara tiba-tiba, terutama saat terjadi hujan deras disertai angin kencang. Secara arsitektural, lubang pada langit-langit ini tidak hanya merusak estetika ruang publik, tetapi juga memberikan kesan kumuh yang menurunkan vitalitas terminal, sehingga memerlukan tindakan perbaikan struktur segera demi kenyamanan publik pengguna.

Kegagalan elemen non-struktural ini mencerminkan adanya degradasi material akibat paparan cuaca dan kurangnya pemeliharaan rutin pada area transisi bangunan. Dampak psikologis dari kerusakan tersebut secara perlahan mengubah perilaku pengguna ruang yang cenderung menghindari area-area berbahaya, yang pada akhirnya mengakibatkan pemusatan sirkulasi pada titik tertentu dan mengganggu efisiensi ruang tunggu penumpang.

Gambar 9. Dokumentasi Plafon Runtuhi  
(Sumber dokumen pribadi penulis, 2025)

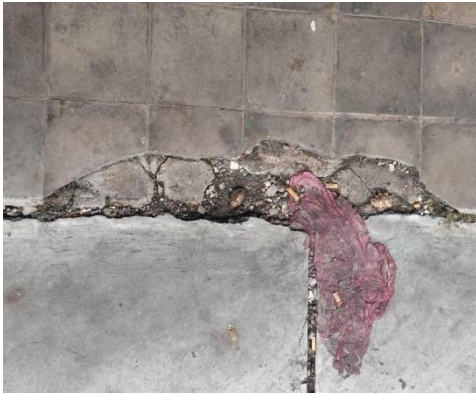
Selain plafon, komponen lantai di Terminal Palur menunjukkan tanda-tanda degradasi berupa permukaan yang pecah dan terangkat (*popping*). Kerusakan ini sebagian besar ditemukan pada jalur sirkulasi utama yang menghubungkan pintu masuk dengan area peron. Ketidakteraturan permukaan lantai ini tidak hanya mengganggu kenyamanan visual, tetapi juga bertindak sebagai

hambatan fisik yang membahayakan pergerakan pejalan kaki, terutama bagi lansia dan anak-anak.

Gambar 10. Dokumentasi lantai rusak  
(Sumber dokumen pribadi penulis)

#### 2. Rehabilitasi Lantai: Penggunaan material *heavy duty* bertekstur kasar untuk menjamin keamanan gerak.

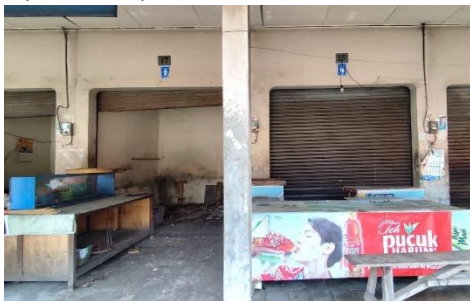
Pada beberapa bagian dinding, ditemukan kelembaban tinggi yang menyebabkan cat mengelupas dan tumbuhnya lumut. Kondisi ini menurunkan kualitas visual terminal secara keseluruhan dan menciptakan kesan kumuh. Degradasi ini berdampak pada aspek psikologis pengguna, di mana lingkungan yang tidak terawat menurunkan persepsi keamanan dan kenyamanan publik di Terminal Palur.

Gambar 11. Kondisi Dinding dan Higienis ruang  
(Sumber dokumen pribadi penulis, 2025)

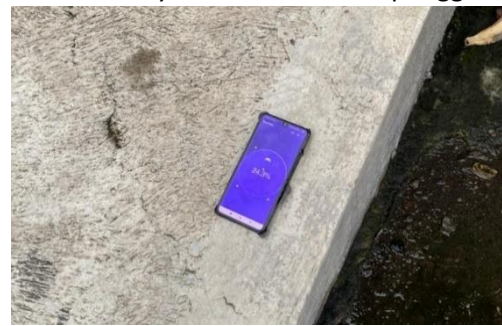
Berdasarkan hasil pengukuran menggunakan *clinometer*, ditemukan

bahwa kemiringan *ramp* eksisting di Terminal Palur mencapai  $24^\circ$ , yang melampaui standar maksimal  $7^\circ$  (1:12) sebagaimana diatur dalam Permen PUPR No. 14/2017. Kemiringan yang terlalu ekstrem ini menyebabkan fasilitas tersebut tidak dapat digunakan secara mandiri oleh pengguna kursi roda.

Temuan teknis ini diperkuat oleh hasil wawancara dengan para pedagang yang sering menyaksikan pengguna lansia mengalami kesulitan saat melintasi area tersebut. Secara arsitektural, *ramp* yang terlalu curam ini gagal berfungsi sebagai fasilitas aksesibilitas dan justru menjadi hambatan fisik (*spatial barrier*) yang membahayakan keselamatan pengguna.

Gambar 12. Pengukuran kemiringan ramp  
(Sumber dokumen pribadi penulis, 2025)

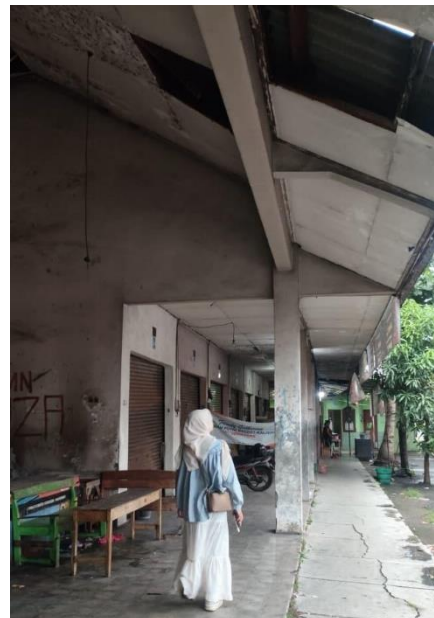
Lebih jauh lagi, hambatan sirkulasi tersebut secara sistematis juga mendegradasi fungsi komersial Terminal Palur melalui mekanisme "kegagalan konektivitas spasial." Adanya material plafon yang menggantung berbahaya dan kerusakan lantai di koridor utama telah mengubah perilaku pejalan kaki dari alur yang seharusnya bersifat linear menyusuri deretan kios menjadi alur yang bersifat menjauhi area komersial. Dampak spasial ini berlanjut pada penurunan vitalitas ekonomi yang drastis, sebagaimana terverifikasi melalui hasil wawancara mendalam dengan para pelaku usaha di lokasi.

Terciptanya "zona penyangga" psikologis akibat rasa tidak aman di depan area kios secara otomatis memutus kontak visual (*visual engagement*) dan akses fisik langsung calon pembeli terhadap produk yang dijual. Salah satu pedagang, Bu Parni, memberikan testimoni krusial yang menuturkan bahwa para calon pembeli kini cenderung mempercepat langkah mereka (*rushing behavior*) atau bahkan memilih jalur alternatif di sisi terjauh terminal untuk menghindari risiko kejatuhan material bangunan.

Gambar 13. Seorang Pengunjung menghindari plafon runtuh
