## STUDI KELAYAKAN KAWASAN KUMUH DESA BAWU DI KABUPATEN BOYOLALI DALAM MEWUJUDKAN PERMUKIMAN LAYAK HUNI

*Desa Bawu, Kecamatan Kemusu, Kabupaten Boyolali merupakan wilayah yang masih menghadapi tantangan permukiman, dengan adanya penelitian ini bertujuan menilai tingkat kelayakan Kawasan permukiman di Desa Bawu dari aspek tujuh indikator kawasan kumuh menurut Permen PUPR No. 14 Tahun 2018. Adapun penelitian ini menggunakan metode kuantitatif deskriptif, yaitu dengan melalui observasi lapangan, dokumentasi, serta sistem skoring dan pembobotan. Hasil dari penelitian ini menunjukkan kawasan permukiman Desa Bawu tergolong dalam kategori kumuh ringan, dengan total nilai 31 dengan rata rata kekumuhannya 42,18%. Meskipun demikian beberapa aspek dalam tujuh indikator Kawasan kumuh menunjukkan kondisi yang serius dan harus segera ditangani, seperti persediaan air minum yang belum aman, sistem drainase yang tidak terpenuhi, sistem pengolahan sampah belum memadai, serta tidak adanya sarana proteksi kebakaran. Temuan ini menekankan perlunya penanganan yang terkoordinir melalui beberapa aspek, seperti penyediaan air bersih, pembuatan drainase lingkungan, penyediaan sistem pengelolaan sampah, pe

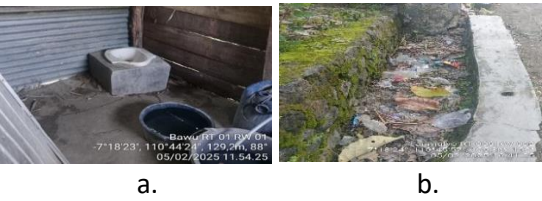
Gambar 8. Kondisi eksisting Desa Bawu; a.Air limbah, b.Persampahan. (Sumber: Dinas Perumahan dan Kawasan Permukiman, 2025)

Dari 361 KK sebanyak 13,30% pengolahan limbahnya belum memenuhi syarat teknis, sehingga berpotensi pencemaran lingkungan, ditambah sebagian warga belum mempunyai septic tank yang tidak memenuhi standar teknis.

Seluruh rumah tinggal di Desa Bawu belum mempunyai sarana, prasarana dan sistem pengolahan limbah yang sesuai dengan standar, sehingga mendapat nilai 5 pada tingkat kekumuhan dari setiap poinnya. Sampah rumah tangga Sebagian besar dibakar tanpa adanya TPS (Tempat Penampungan Sementara) atau sistem pengangkutan rutin.

- Memperkuat sistem sanitasi dan limbah yaitu pembuatan septic tank yang sesuai standar, dengan penglibatan masyarakat didalamnya.
- Pembuatan sistem pengelolaan sampah dengan 3R yang berbasis komunitas dan edukasi warga.
- Penyediaan sarana proteksi kebakaran di setiap RT

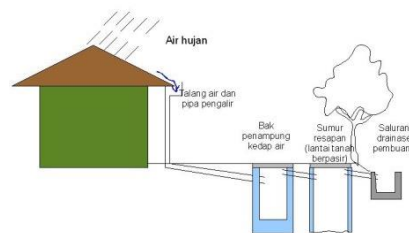
bisa dengan pembuatan sumur resapan di setiap halaman rumah warga atau pada fasilitas umum Desa seperti masjid, balai desa, dan sekolah, yang mana konsep tersebut dapat menjadi solusi dalam mengatasi limpasan air hujan yang berkelanjutan.

**Gambar 8. Contoh skema sumur resapan**  
(Sumber: Rockerz. 2009. Wordpress.)
