## PENGARUH DESAIN KORIDOR JALAN TERHADAP PENINGKATAN RISIKO GENANGAN AIR DI KAWASAN NOLOGATEN, KABUPATEN SLEMAN

*Permasalahan genangan air di kawasan perkotaan sering kali berkaitan erat dengan desain koridor jalan yang kurang adaptif terhadap kondisi hidrologi. Koridor Jalan Nologaten, Kabupaten Sleman, merupakan salah satu kawasan yang mengalami peningkatan frekuensi genangan air, terutama saat curah hujan tinggi. Penelitian ini bertujuan untuk menganalisis pengaruh desain koridor jalan terhadap peningkatan risiko genangan air serta mengidentifikasi elemen desain yang paling berkontribusi terhadap kondisi tersebut. Metode penelitian yang digunakan adalah pendekatan deskriptif kualitatif dengan dukungan analisis hidrologi dan hidrolika, melalui observasi lapangan, dokumentasi, serta analisis data sekunder. Hasil penelitian menunjukkan bahwa dominasi material permukaan kedap air, keterbatasan ruang resapan, kondisi kemiringan jalan yang kurang optimal, serta kapasitas drainase yang tidak memadai menjadi faktor utama penyebab genangan, khususnya pada segmen dengan kontur relatif datar. Selain itu, keterbatasan lebar bahu jalan dan trotoar turut memperparah akumulasi limpasan air p

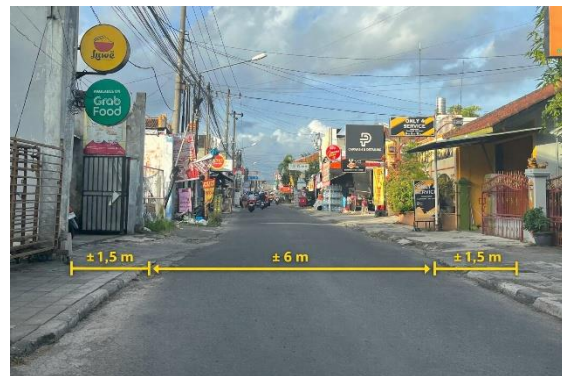
**Gambar 2.** Lebar bahu jalan dan koridor Jl. Nologaten, Sleman

Koridor Jalan Nologaten di Kabupaten Sleman memiliki lebar badan jalan yang relatif terbatas, berkisar antara  $\pm 6$  meter, sehingga berfungsi sebagai jalan dua arah dengan kapasitas lalu lintas sedang dan dominasi kendaraan roda dua serta kendaraan ringan. Lebar jalan yang terbatas tersebut menyebabkan ruang tepi jalan menjadi sangat krusial dalam mendukung aktivitas pejalan kaki dan fungsi lingkungan.

Jalur pedestrian (trotoar) di sepanjang Jalan Nologaten memiliki lebar yang bervariasi, dengan rata-rata lebar efektif sekitar  $\pm 1,5$ – $1,6$  meter. Lebar ini secara fungsional masih memenuhi standar minimum jalur pedestrian dua arah, namun pada beberapa segmen mengalami penyempitan akibat keberadaan utilitas, vegetasi, dan akses bangunan. Kondisi tersebut menyebabkan kapasitas ruang gerak pejalan kaki menjadi terbatas, sekaligus mengurangi fungsi trotoar sebagai ruang resapan air hujan karena sebagian besar permukaannya menggunakan material keras dan minim area hijau.

Kombinasi antara lebar badan jalan yang relatif sempit dan jalur pedestrian dengan lebar terbatas menjadikan koridor ini rentan terhadap permasalahan genangan, terutama saat curah hujan tinggi, karena air hujan terkonsentrasi pada permukaan kedap air dan cepat mengalir menuju titik-titik rendah di sepanjang koridor.

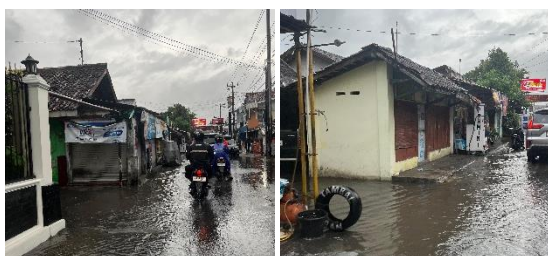
**Gambar 4.** Kondisi genangan air saat terjadinya hujan pada segmen 1.

Segmen 1 mengalami genangan air paling tinggi dibandingkan segmen lainnya. Berdasarkan tabel pengamatan, genangan terjadi pada pukul 15.00–17.00 WIB saat curah hujan tergolong besar. Kondisi genangan pada segmen ini terlihat menutupi sebagian besar badan jalan dan jalur tepi jalan, sehingga mengganggu pergerakan kendaraan dan aktivitas pejalan kaki. Tingginya genangan dipengaruhi oleh kontur kawasan yang relatif datar hingga cekung, sehingga air hujan tertahan dan tidak dapat mengalir dengan baik. Selain itu, dominasi permukaan kedap air serta keterbatasan kapasitas saluran drainase memperparah akumulasi air di segmen ini.

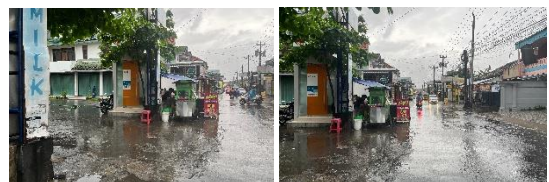
**Gambar 5.** Kondisi genangan air saat terjadinya hujan pada segmen 2.

Segmen 2 mengalami genangan air dengan tingkat sedang. Genangan terjadi pada rentang waktu 14.00–15.00 WIB dengan intensitas hujan yang masih tergolong besar, namun dampaknya tidak seberat Segmen 1. Air hujan menggenang pada beberapa titik badan jalan, tetapi tidak terlalu dalam dan cenderung menyebar. Kondisi ini dipengaruhi oleh kontur kawasan yang lebih landai sehingga air mulai dapat mengalir, meskipun masih terjadi penumpukan di titik-titik tertentu akibat kapasitas drainase yang belum optimal.

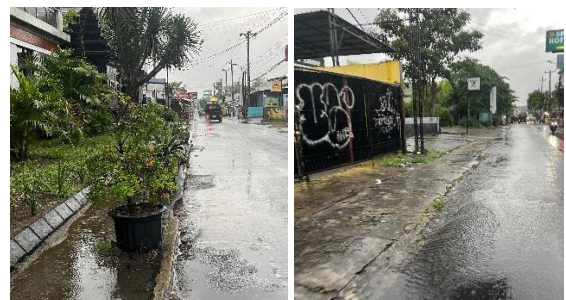
**Gambar 6.** Kondisi genangan air saat terjadinya hujan pada segmen 3.

Segmen 3 tidak mengalami genangan air meskipun terjadi hujan pada pukul 12.00–15.00 WIB dengan intensitas hujan kecil hingga sedang. Hasil observasi menunjukkan bahwa air hujan dapat langsung mengalir mengikuti kemiringan jalan tanpa membentuk genangan. Kondisi ini dipengaruhi oleh kontur kawasan yang relatif miring sehingga mendukung aliran air secara alami menuju saluran pembuangan. Selain itu, keberadaan elemen vegetasi dan kondisi tepi jalan yang lebih terbuka turut membantu mengurangi akumulasi air hujan.

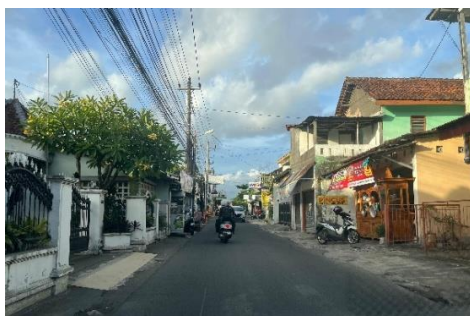
Gambar 7. Kondisi jalur pedestrian pada segmen 1. (Sumber: dokumen penulis 2025)

Pada Segmen 1, jumlah pejalan kaki tergolong rendah baik pada pagi maupun sore hari. Pada pukul 07.00–08.00 WIB, aktivitas pejalan kaki masih terbatas dan didominasi oleh pergerakan singkat di sekitar deretan toko. Sementara itu, pada pukul 17.00–18.00 WIB terjadi sedikit penurunan jumlah pejalan kaki seiring dengan berkurangnya aktivitas perdagangan harian. Aktivitas berjalan di bahu jalan dan berdiam diri hanya terjadi dalam skala kecil, karena sebagian besar pengguna jalan hanya singgah sebentar untuk keperluan belanja atau akses ke bangunan, sehingga tidak terbentuk konsentrasi pejalan kaki yang signifikan.

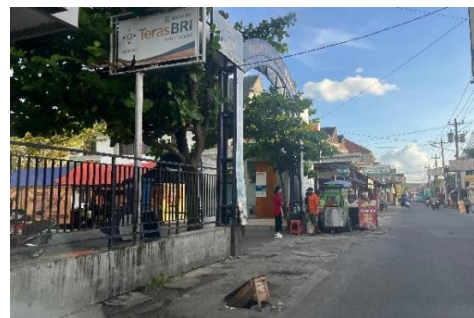
Gambar 8. Kondisi jalur pedestrian pada segmen 2. (Sumber: dokumen penulis 2025)

Segmen 2 menunjukkan intensitas aktivitas pejalan kaki paling tinggi dibandingkan segmen lainnya, baik pada pagi maupun sore hari. Pada pagi hari pukul 07.00–08.00 WIB, jumlah pejalan kaki sudah cukup tinggi karena aktivitas Pasar Gowok mulai berlangsung, ditambah dengan pergerakan pengunjung dan pekerja di area food court serta pengguna penginapan di sekitar kawasan. Aktivitas berjalan di bahu jalan dan berdiam diri mulai terlihat cukup dominan. Pada sore hari pukul 17.00–18.00 WIB, intensitas aktivitas meningkat secara signifikan, seiring dengan meningkatnya aktivitas perdagangan, kuliner, dan interaksi sosial. Banyak pejalan kaki yang berhenti, menunggu, atau berkumpul, sehingga jumlah aktivitas berdiam diri meningkat tajam dan menandakan tingginya tekanan terhadap ruang pedestrian di segmen ini.

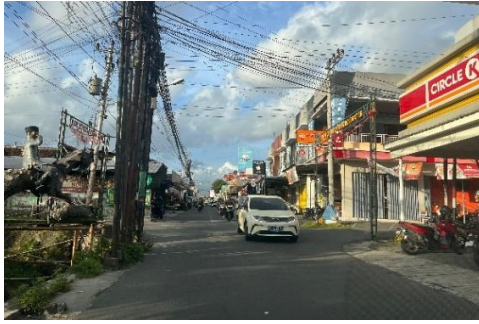
**Gambar 9.** Kondisi jalur pedestrian pada segmen 3.  
(Sumber: dokumen penulis 2025)

Pada Segmen 3, aktivitas pejalan kaki relatif paling rendah dan stabil pada kedua waktu pengamatan. Pada pagi hari pukul 07.00–08.00 WIB maupun sore hari pukul 17.00–18.00 WIB, jumlah pejalan kaki terbatas dan seluruh aktivitas bersifat melintas. Tidak ditemukan aktivitas berdiam diri karena segmen ini hanya berfungsi sebagai persimpangan jalan tanpa dukungan fungsi komersial maupun fasilitas pendukung pejalan kaki. Karakter ruang yang dominan sebagai jalur lalu lintas menyebabkan pejalan kaki tidak memiliki alasan untuk berhenti atau beraktivitas lebih lama di segmen ini.
