METODE PERBAIKAN KEBOCORAN DINDING BASEMENT PADA PROYEK PEMBANGUNAN REZ HOTEL SEMARANG

Aulia Ayu Maharani^{1*}, Nur Khotimah Handayani¹, Asterianto Lapaega²

²PT Total Bangun Persada Tbk

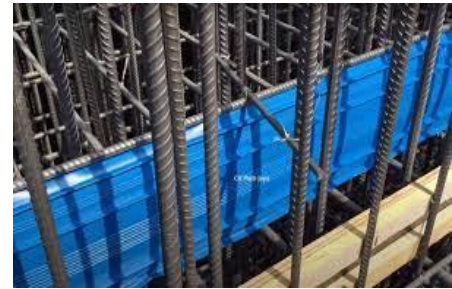
Gambar 2. *Waterstop* PVC

Waterstop PVC terbuat dari *Polivinyllchloride* memiliki sifat seperti karet yang lentur dan kuat. *Waterstop* PVC di pasang pada setiap pertemuan dinding dan lantai beton sebelum dilakukan pengecoran pada lantai beton dengan cara menjepitnya dengan tulangan besi lantai. Karena ukurannya yang relatif besar, *waterstop* PVC biasanya digunakan pada dinding atau lantai yang mudah dijangkau. Penjelasan terdapat pada Gambar 2.

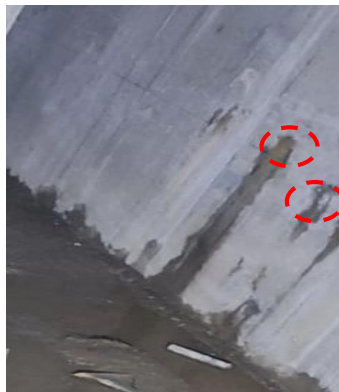
Gambar 4. Dinding Basah Setelah Tes Rendam

Kebocoran pada dinding dapat di deteksi secara visual maupun non-visual. Untuk mengetahui kebocoran yang bersifat non-visual maka dapat dilakukan tes rendam terlebih dahulu untuk mengetahui titik mana saja yang mengalami kebocoran. Apabila tes rendam sudah dilakukan dan masih terdapat dinding yang basah (Gambar 4) maka dinding tersebut perlu dilakukan perbaikan.

2.) Pengeboran Pada Dinding Yang Akan Dilakukan Perbaikan

Pengeboran ini bertujuan untuk pemasangan *packer* atau alat bantu dalam melakukan perbaikan menggunakan metode suntik injeksi.

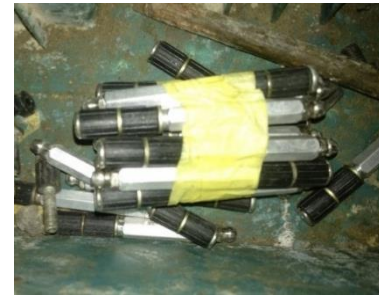
Gambar 5. Alat *Packers*

Packer (Gambar 5) berfungsi sebagai penghubung antara alat injeksi dengan dinding beton dengan cara *packer* dimasukkan ke dalam dinding yang sudah dibor.

5.) Pencabutan *Packer*

Setelah busa material mengering kemudian dilepas. Begitu pula dengan alat bantu

packer dapat dilepas apabila dinding sudah dilakukan suntik injeksi.

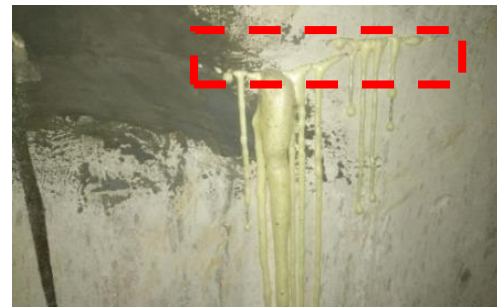
Gambar 6. Suntik Injeksi Pada Dinding Basement yang Retak

Suntik injeksi menggunakan material PU 300 *Pentens* yang disuntikkan pada dinding yang retak melalui alat bantu *packer*. Cara kerja suntik injeksi tersebut apabila material PU 300 *Pentens* selesai di suntikkan kemudian terkena air yang terdapat pada celah dinding maka akan mengembang mencapai 5-10 kali volumenya dan berubah menjadi busa karet. Dapat dilihat pada Gambar 6. Sehingga rongga yang terdapat pada dinding dapat tertutup oleh material injeksi tersebut. Ilustrasi perbaikan dinding basement menggunakan metode suntik injeksi dapat dilihat pada Gambar 7.

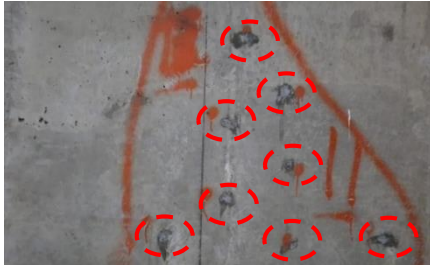
Gambar 8. Dinding Retak Setelah Dilakukan Suntik Injeksi

Setelah semua tahapan selesai, langkah terakhir yaitu melakukan penambalan menggunakan pasta cor. Hasil dapat dilihat pada Gambar 8.
