ANALISIS DAERAH RAWAN KECELAKAAN LALU LINTAS DI KABUPATEN NGAWI (STUDI KASUS: JALAN RAYA NGAWI-SOLO)

Putri Zara Zahaja¹, Nurul Hidayati^{1,2*}, Zilhardi Idris^{1,2}, dan Gotot Slamet Mulyono^{1,2}

¹ Program Studi Teknik Sipil, Fakultas Teknik, Universitas Muhammadiyah Surakarta

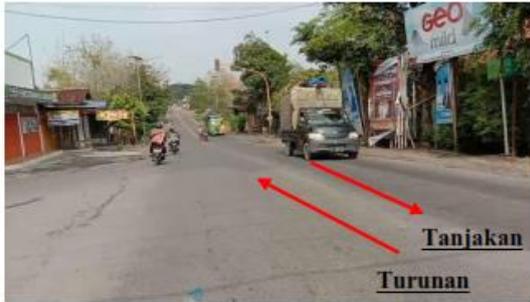
Gambar 2. Jalan turunan dan tanjakan

Perlengkapan jalan pada ruas tersebut terdiri dari lampu penerangan, marka, rambu serta lampu lalu lintas dengan beberapa segmen terdapat perbedaan tinggi antara bahu dan badan jalan. Bentuk geometrik pada ruas tersebut diidentifikasi sebanyak 13 segmen (40,63%) termasuk bagian lurus dan 19 segmen (59,38%) lurus-menikung. Kondisi permukaan jalan 11 segmen (34,38%) teridentifikasi baik sedangkan 21 segmen (65,53%) kurang baik dengan kondisi jalan bergelombang, banyak tambalan pada perkerasan jalan, serta aspal dalam kondisi rusak. Kemiringan jalan yang diamati secara visual ditemukan bahwa pada setiap 500 meter sebanyak 26 segmen (81,25%) datar, 5 segmen (15,63%) menurun, dan 1 segmen (3,13%) terdapat turunan dan tanjakan seperti di Gambar 2.

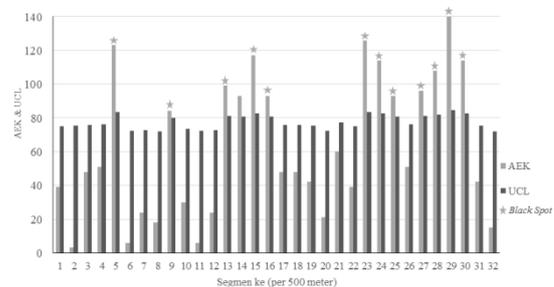
Gambar 3. Nilai AEK dan UCL tahun 2018-2022

Tabel 4 menunjukkan nilai AEK tertinggi terdapat pada Segmen 29 (KM 33+000 - 33+500) sebesar 141, sedangkan terendah pada Segmen 2 (KM 19+500 - 20+000) yaitu 3. Selanjutnya nilai tersebut digunakan untuk menghitung UCL sebagai batas kontrol untuk menentukan lokasi rawan kecelakaan. Penentuan tersebut dengan membandingkan kedua nilainya. Berdasarkan Tabel 4 dapat diketahui 13 segmen yang termasuk *Black Spot*, dengan nilai AEK lebih besar dari UCL. Sebagai contoh segmen 29 dengan nilai AEK tertinggi yaitu 141 melebihi nilai UCL yaitu 84,699.

Mengacu pada Tabel 4 dan Gambar 3 terlihat beberapa segmen dapat dikategorikan ke *Black Link* dikarenakan panjang ruas jalannya melebihi 1 KM. Lokasi tersebut diantaranya Segmen 13-16 (2 KM), Segmen 23-25 (1,5 KM), dan Segmen 27-30 (2 KM).

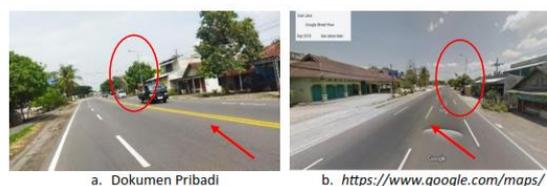
Gambar 4. Kondisi segmen 29 tahun 2023 dan 2018

Gambar 4 menunjukkan perengkapan jalan pada tahun 2018 dan 2023 tidak menunjukkan adanya perbedaan seperti lampu penerangan dan marka dengan kondisi jalan yang baik. Lampu penerangan memiliki fungsi sebagai penerangan saat malam hari sehingga mengurangi resiko terjadinya kecelakaan.

Terlihat adanya pemukiman yang sama pada kedua gambar, perlengkapan tersebut juga dapat membantu pengemudi untuk mengenali aktivitas pejalan kaki pada malam hari dikarenakan tidak jarang kecelakaan terjadi antara pengemudi dan pejalan kaki. Salah satu solusi perbaikannya adalah dengan menambahkan zebra cross dan rambu peringatan banyak lalu lintas pejalan kaki pada jalan tersebut.

Lokasi ini sudah terdapat marka yang berfungsi sebagai pembagi dan tanda tepi lajur. Adanya perubahan warna dan garis marka jalan antara tahun 2018 dan 2023 tentunya berguna bagi pengguna jalan dimana warna putih dengan garis putus-putus pada marka berganti menjadi warna kuning dengan garis yang tersambung bertujuan agar pengguna jalan tidak mendahului pengendara lain sehingga dapat menghindari kecelakaan seperti tipe depan-depan dan samping-samping. Hal tersebut juga merupakan salah satu tindakan perbaikan untuk mengurangi terjadinya kecelakaan lalu lintas.

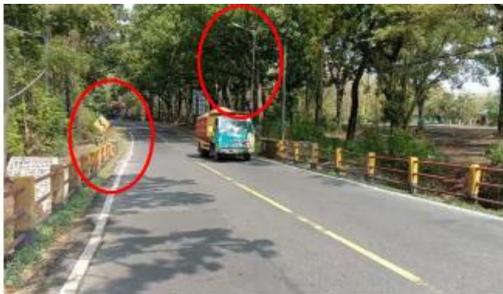
Gambar 5. Kondisi segmen 23

Perlengkapan jalan yang terlihat yaitu lampu penerangan, marka dan rambu. Bentuk geometrik pada lokasi tersebut lurus-menikung. Selain itu, terdapat jembatan seperti yang ditunjukkan Gambar 5. Rambu lalu lintas yang terlihat yaitu tikungan ganda ke kiri kemudian ke kanan. Pemasangan rambu tersebut menjadi tindakan untuk mengurangi kecelakaan yang sering terjadi di tikungan.

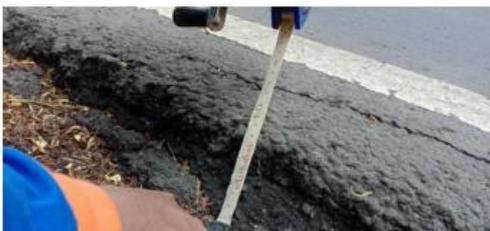
Gambar 6. Perbedaan ketinggian badan dan bahu jalan

Pengamatan pada lokasi ini ditemukan adanya perbedaan antara badan dan bahu jalan

yang merupakan permukaan tanah asli sebesar 8 cm. Pengguna jalan yang memacu kendaraannya dengan kecepatan tinggi tanpa mengetahui adanya perbedaan ketinggian tersebut dapat kehilangan keseimbangan, sulit mengendalikan kendaraan, dan menyebabkan terjadinya kecelakaan. Hal ini sejalan dengan Arifin et al. (2019). Oleh karenanya diperlukan perbaikan berupa menyamakan konstruksi bahu dan badan jalan salah satu caranya yaitu pembuatan perkerasan pada bahu jalan tersebut.

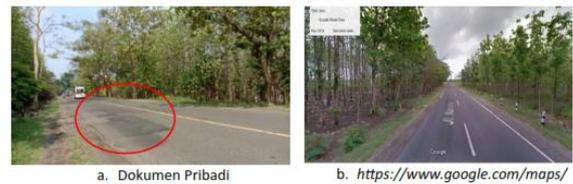
Gambar 7. Kondisi jalan segmen 23 tahun 2023 dan 2018

Kondisi permukaan jalan yang diidentifikasi secara visual terlihat kurang baik serta banyak tambalan dan banyak yang bergelombang seperti Gambar 7. Tahun 2018 (Gambar b) terlihat permukaan jalan masih baik, sedangkan tahun 2023 bergelombang. Hal tersebut dapat disebabkan oleh perbaikan jalan yang kurang baik sehingga permukaannya tidak rata. Kondisi tersebut dapat mempengaruhi keseimbangan pengguna jalan. Pengemudi yang tidak dapat mengendalikan kendaraannya dapat terjatuh dan menyebabkan kecelakaan tunggal. Pernyataan ini dikuatkan oleh Firmansyah et al. (2023). Oleh karena itu, Segmen ini perlu perbaikan ulang dengan meratakan aspal tersebut. Apabila belum terlaksana, perlu dipasang rambu peringatan jalan bergelombang sehingga pengguna dapat berhati-hati saat melewatinya.

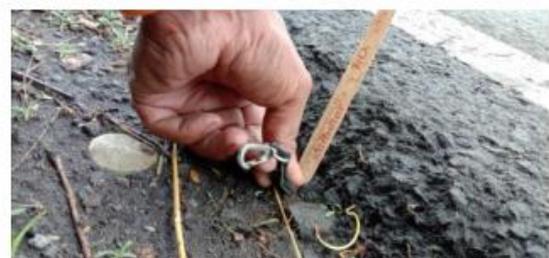
Gambar 8. Perbedaan ketinggian badan dan bahu jalan segmen 5

Gambar 8 menunjukkan perbedaan ketinggian bahu dan badan jalan sebesar 8 cm. Konstruksi jalan yang tidak rata yang tidak disadari oleh pengguna jalan dapat menyebabkan terjadinya kecelakaan terutama pengguna sepeda

motor yang memiliki keseimbangan yang tidak stabil seperti kendaraan yang lain. Hal tersebut perlu mendapatkan perhatian dan perbaikan. Salah satunya dengan pembuatan perkerasan pada bahu untuk meratakan konstruksi jalan.

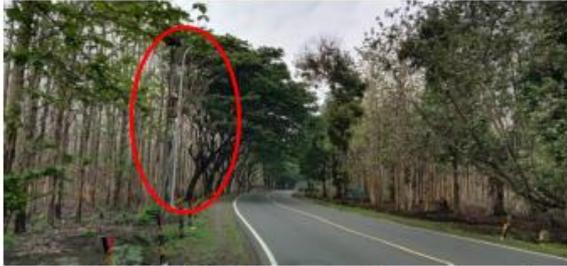
Gambar 9. Kondisi jalan dan lingkungan Segmen 5

Bentuk geometri segmen ini lurus-menikung dengan kondisi permukaan jalan yang baik serta terdapat lampu penerangan dan marka sebagai perlengkapan jalan. Marka jalan dengan garis tidak terputus dapat memberikan informasi kepada pengguna jalan untuk tidak mendahului pengguna jalan atau keluar dari marka sehingga kecelakaan dapat diminimalisir. Perlengkapan jalan berupa rambu tikungan perlu dipasang untuk memberikan informasi kepada pengguna jalan agar lebih memperhatikan kecepatan kendaraannya.
