EVALUASI KONDISI PERKERASAN DENGAN METODE PAVEMENTS CONDITION INDEX (PCI) PADA RUAS JALAN KAPUAS - BATAS KALIMANTAN SELATAN

Emma Ruhaidani*, Dyah Pradhitya Hardiani, Desy Norassyifa
Teknik Sipil, Fakultas Teknik, Universitas Muhammadiyah Banjarmasin
Jl. Gubernur Sarkawi, Handil Bakti, Kalimantan Selatan
*Email: emma@umbjm.ac.id

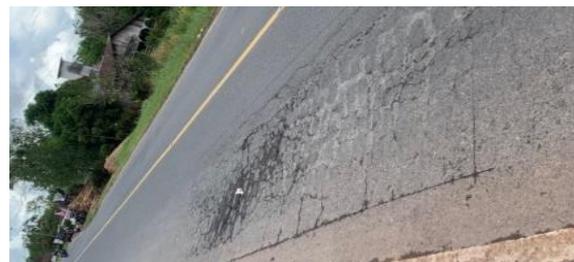
1. *Alligator Cracking* atau Retak Kulit Buaya merupakan jenis kerusakan yang ditandai dengan adanya retakan yang menyerupai kulit buaya pada area tambalan atau perbaikan yang dilakukan sebelumnya. Fenomena ini biasanya muncul karena proses pemadatan yang tidak optimal saat pelaksanaan tambalan. Hasil analisis menunjukkan adanya kepadatan rata-rata kerusakan jenis ini sekitar 5,83%.

Gambar 1. Dokumentasi jenis kerusakan retak buaya

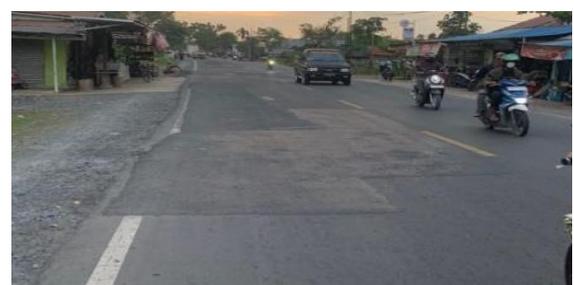
2. Tambalan (*patching end utility cut patching*). Merupakan jenis kerusakan yang retakan ini muncul di area tambalan atau perbaikan jalan yang telah dilakukan sebelumnya.

Gambar 2. Dokumentasi jenis kerusakan tambalan

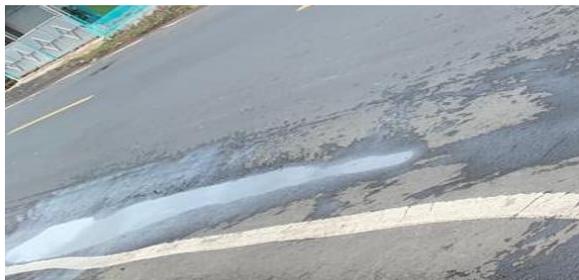
3. Amblas (*Depression*). Jenis kerusakan ini terjadi ketika lapisan perkerasan mengalami penurunan atau pengecilan, membentuk cekungan di permukaan jalan.

Gambar 3. Dokumentasi jenis kerusakan amblas

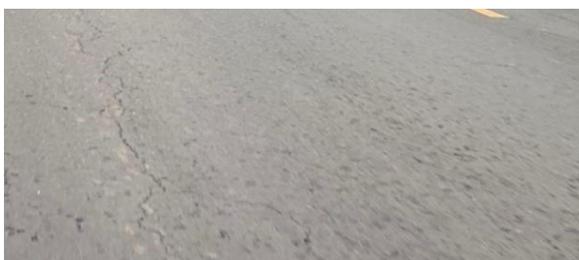
4. Retak Memanjang/Melintang (*Longitudinal /Transverse Cracking*). Merupakan kerusakan yang ditandai dengan adanya retakan yang menjalar secara memanjang atau melintang pada permukaan jalan. Retakan-retakan ini bisa muncul karena pergerakan termal dan beban kendaraan.

Gambar 4. Dokumentasi jenis kerusakan retak memanjang/melintang

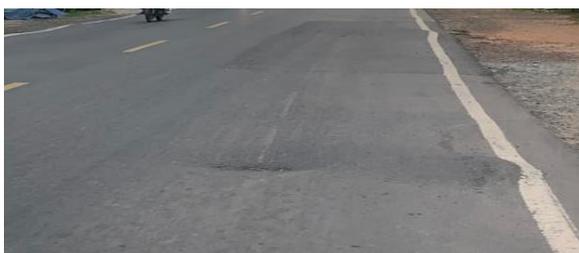
5. Lubang (*Pothole*). Lubang-lubang pada permukaan jalan terjadi akibat degradasi perkerasan akibat pengaruh cuaca dan beban kendaraan. Keberadaan lubang dapat mengganggu kenyamanan pengguna jalan dan mengurangi keamanan.

Gambar 5. Dokumentasi jenis kerusakan lubang

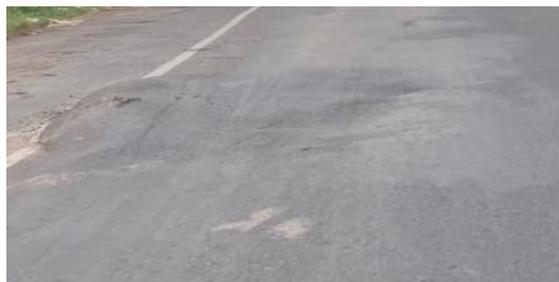
6. Sungkur (*Shoving*). Sungkur merupakan jenis kerusakan yang disebabkan oleh pergeseran

atau perubahan bentuk pada lapisan aspal akibat pergerakan kendaraan yang berulang.

Gambar 6. Dokumentasi jenis kerusakan sungkur
