DETEKSI CACAT LAS PADA KERANGKA ATAP MASJID AGUNG JAWA TENGAH DI MAGELANG DENGAN METODE *LIQUID PENETRANT TEST*

Teguh Satrio Wibowo*, Zahwa Khairani Rizky, Daffa' Nur Fauzaan,
Anto Budi Listyawan

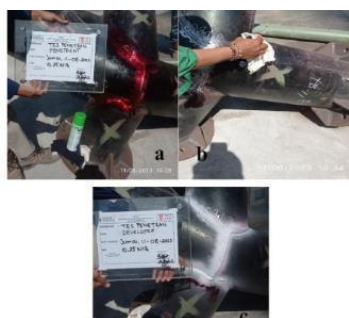
Setelah itu benda uji disemprot dengan cairan *penetrant* secara merata dan cairan dibiarkan masuk terlebih dahulu hingga kurang lebih selama 5 menit. Tes penetran *penetrant* dapat dilihat pada Gambar 2 (a). Selanjutnya cairan *penetrant* yang ada di permukaan dibersihkan dengan kain bersih dan kering yang dilakukan beberapa kali secara searah. Lalu dibersihkan lagi menggunakan kain yang dilembabkan dengan *cleaner* namun jangan terlalu lembab karena dapat membersihkan cairan yang berada di dalam diskontinuitas. Pembersihan cairan pada permukaan benda uji dapat dilihat pada Gambar 2 (b). Kemudian larutan *developer* dikocok dan disemprotkan pada permukaan spesimen uji setelah selesai dibersihkan. Jarak penyemprotan sekitar 15-20 cm terhadap permukaan benda. Tes penetran *developer* dapat dilihat pada Gambar 2 (c).

Gambar 2. (a) Tes penetran penetrant, (b) Pembersihan cairan pada permukaan benda uji, (c) Tes penetran developer
