ANALISIS DAN PERBAIKAN KELONGSORAN TALUD JALAN DESA LOGEDE, KECAMATAN KARANGNONGKO, KABUPATEN KLATEN

Veri Mahendra Pratama*, Anto Budi Listyawan

Teknik Sipil, Universitas Muhammadiyah Surakarta, Surakarta, Jawa Tengah

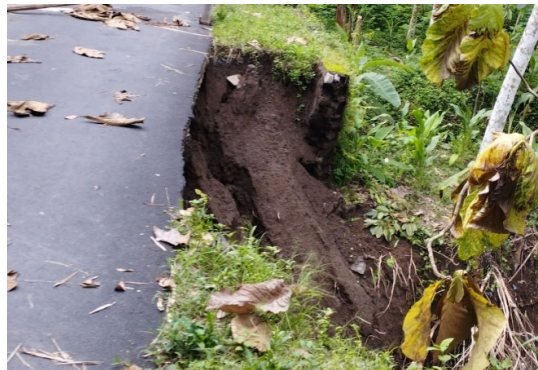
Berdasarkan pengamatan yang dilakukan di Desa Logede, Kecamatan Karangnongko, Kabupaten Klaten, drainase mengalami retakan yang mengakibatkan jalan Sidokarto penghubung desa Logede dan Ngemplak runtuh karena tidak mampu menahan volume air. Selain itu, juga diperparah dengan longsornya talud penahan tanah di sekitar gorong-gorong. Kondisi geologi tanah yang kurang stabil, curah hujan yang sangat tinggi, dan kondisi bangunan yang sudah termakan usia menjadi faktor utama penyebab kerusakan infrastruktur yang mengganggu aktivitas masyarakat dan berpotensi membahayakan keselamatan (Gunawan, 2021; Paendong et al., 2024). Tampilan *existing* longsoran dapat dilihat pada Gambar 1.

Gambar 1. Tampilan *Existing* Longsoran

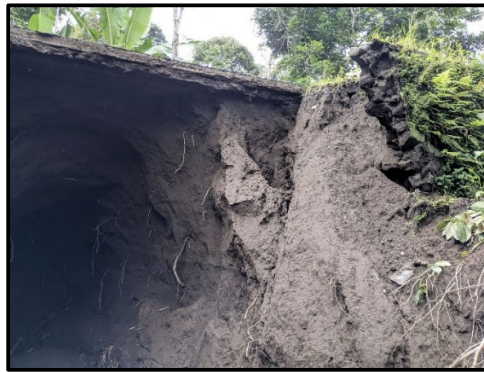
Gambar 3. Kondisi eksisting gorong-gorong dan talud longsor di ruas Jalan Logede-Ngemplak

Data primer diperoleh dari survei lapangan berupa: panjang longsor 7,5 m, kedalaman longsor, tinggi muka air (1,00 m; 2,00 m; dan 3,00 m), serta dokumentasi visual kondisi kelongsoran. Sampel tanah *undisturbed* dan *disturbed* diambil dari lokasi terdampak untuk pengujian laboratorium.

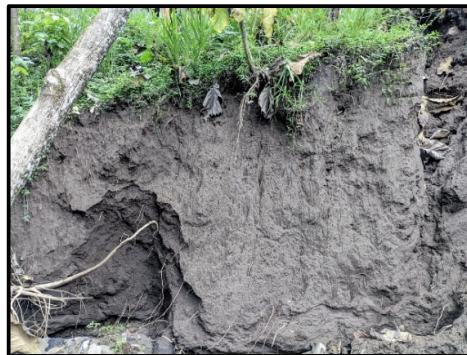
Gambar 5. Profil bidang kelongsoran tanah (SP-PC) di lokasi penelitian

Karakteristik tanah lempung CL dengan permeabilitas rendah menyebabkan air mudah terperangkap dalam pori tanah saat hujan lebat, meningkatkan tekanan air pori, dan mengurangi tegangan efektif pada bidang longsor (Wahyudi & Agustina, 2022). Kondisi ini, dikombinasikan dengan kerusakan gorong-gorong yang menghilangkan fungsi drainase, menjadi faktor pemicu utama kelongsoran.

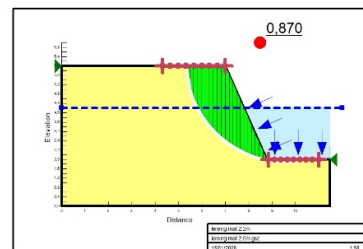
Gambar 7. Analisis Lereng Eksisting MAT 2,2 m

No.	Kondisi	Muka Air (m)	FK	Klasifikasi
1	Eksisting normal	1,00	0,896	Labil (FK < 1,07)
2	Eksisting hujan lebat	2,20	0,87	Labil (FK < 1,07)
3	Banjir Maksimum	2.50	0,874	Labil (FK < 1,07)
