BEBAN ULTIMIT BALOK BETON BERTULANG HASIL PERBAIKAN DAN PERKUATAN MENGGUNAKAN FRP

Achmad Zultan Mansur¹⁾, Rudy Djamaluddin²⁾, Herman Parung³⁾, Rita Irmawaty⁴⁾

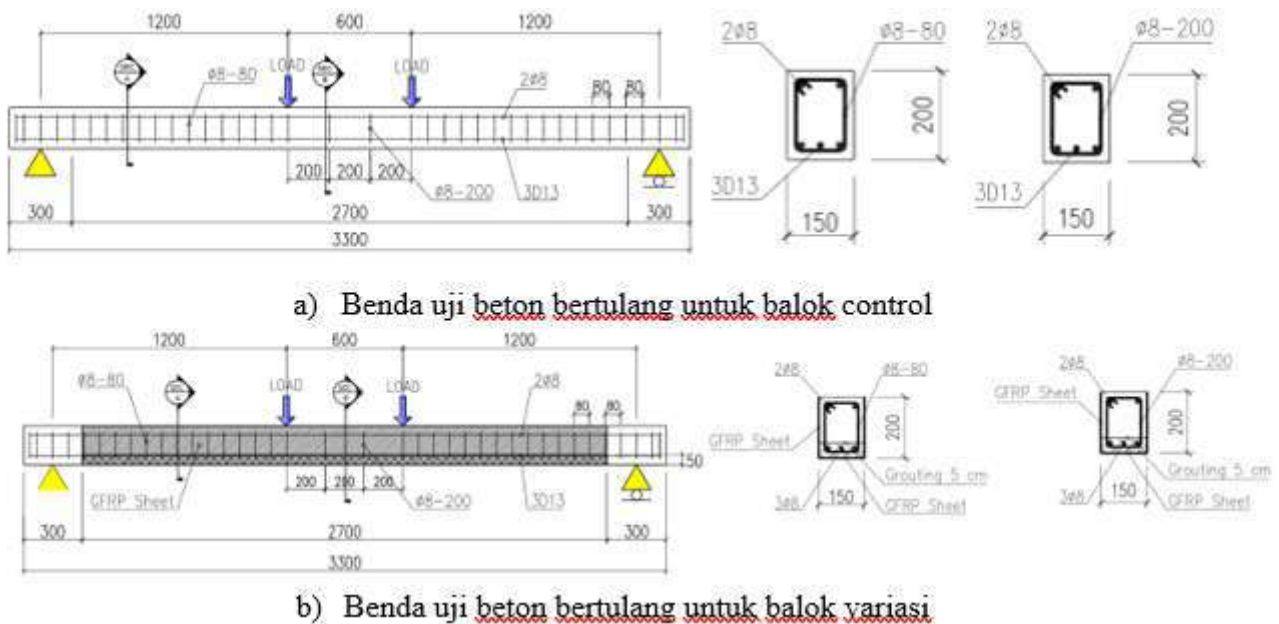
Gambar 1. Sketsa benda uji balok beton bertulang dengan perbaikan grouting dan perkuatan GFRP

Pada Gambar 1 menunjukkan benda uji balok beton tulangan sistem perbaikan grouting dan sistem perkuatan FRP menggunakan tulangan polos diameter 8 mm untuk sengkang serta tulangan longitudinal atas menggunakan tulangan polos 2Ø8 mm dan tulangan longitudinal bawah menggunakan tulangan 3Ø8 mm dengan kuat tekan beton rencana sebesar $f'c$ 20 MPa dan lebar GFRP selebar sisi bawah balok. Dimensi benda uji 150 x 200 x 3300 mm dengan mutu beton $f'c$ 20 MPa, dan pengujian balok dilakukan dengan instrumen standar umum pengujian balok. Untuk perbaikan beton yang mengalami spalling digunakan produk Sika Grout 215 @25Kg sedangkan untuk perkuatan GFRP yang digunakan merupakan produk dari Fyfe Company, yaitu Tyfo® The Fiberwrap Composite System SEH-51A.

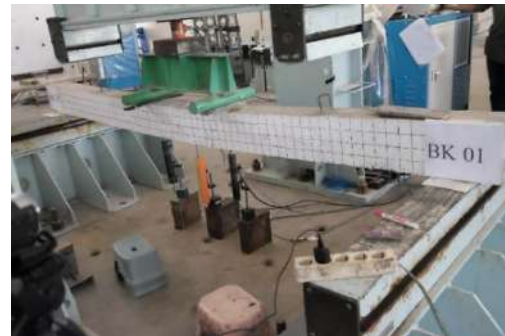
Gambar 3. Set-up benda uji balok bertulang

Pada Gambar 3 memperlihatkan posisi perletakan benda uji balok beton bertulang yaitu sendi-rol dengan sistem pembebanan dilakukan dengan sistim two point load dengan jarak antar titik pembebanan 600 mm dan sejauh 1200 mm dari masing-masing tumpuan. Pengujian Balok beton bertulang dilakukan dengan pembebanan yang bersifat statik dengan kecepatan ramp actuator konstan sebesar 0,1 mm/s sampai balok runtuh. Data yang diamati pada saat pengujian

Pada saat pengujian dilakukan pemasangan LVDT pada bagian bawah benda uji untuk mengetahui lendutan yang terjadi pada saat balok diuji, pengukuran beban dapat dilihat pada bagian *Load Cell* dan penggunaan alat strain gauge untuk pengukuran regangan baja, beton dan GFRP. Instrument LVDT, Load Cell dan strain gauge dihubungkan dengan data logger untuk merekam data ke dalam komputer.

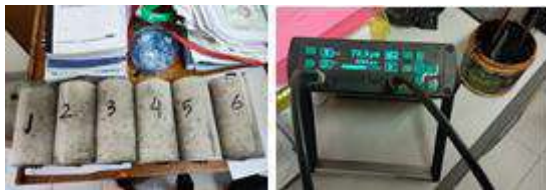
Gambar 5. Pengujian UPV beton silinder

Pada Gambar 5 hasil pengujian UPV terhadap 6 sampel benda uji silinder, didapatkan nilai rata-rata cepat rambat gelombang antara 4076 m/s sampai dengan 4127 m/s, menunjukkan bahwa range nilai menggambarkan kualitas beton tergolong bagus.

Dari hasil pengujian UPV didapatkan nilai cepat rambat gelombang yang meningkat seiring dengan semakin tinggi mutu benda uji. Hal ini sesuai dengan hipotesa awal bahwa semakin tinggi mutu beton, maka cepat rambat yang dihasilkan akan semakin bagus juga.

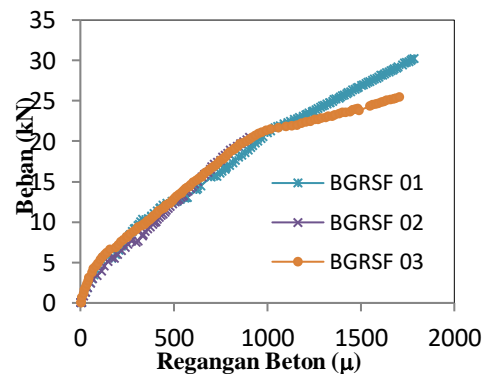
Gambar 8. Hubungan beban dan regangan beton

Untuk pembacaan besarnya regangan pada beton maka digunakan pembacaan dari strain gauge beton yang dilekatkan pada tulangan benda uji dengan ditengah bentang. Gambar 8 menunjukkan hubungan beban dan regangan beton.. Terlihat pada gambar 8 regangan tulangan melampaui nilai 2100×10^6 pada setiap benda uji yang mengindikasikan bahwa tulangan telah leleh. Terlihat secara jelas peningkatan nilai beban diikuti dengan peningkatan nilai regangan, baik untuk regangan beton maupun regangan GFRP. Nilai regangan tekan beton untuk kondisi beban ultimit pada BK01, BK01 dan BK01 berturut-turut sebesar sekitar 1501.9μ , 1578.95μ , dan 3039.05μ sedangkan untuk balok BGRSF01, BGRSF02 dan BGRSF03 sebesar 2173.33μ , 2438.1μ dan 2483.81μ .

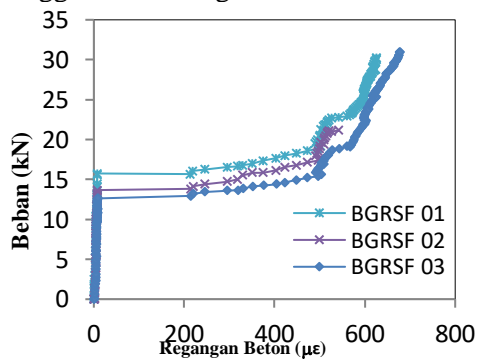
Gambar 9. Hubungan beban dan regangan GFRP

Pada gambar 9 menunjukkan grafik hubungan antara beban dan regangan GFRP. Dari grafik terlihat bahwa balok BGA1, BGA2 dan BGA3 menghasilkan regangan rata-rata GFRP pada saat benda uji hancur masing-masing adalah sebesar $668,9 \mu\epsilon$, $869,3 \mu\epsilon$ dan $870,7 \mu\epsilon$. Hal ini menunjukkan bahwa balok hancur sebelum GFRP mencapai regangan putus sebesar 20000μ .

Berdasarkan perhitungan dengan menggunakan standar ACI 440.2R-08 diperkirakan bahwa debonding akan terjadi pada saat regangan GFRP mencapai $11.200 \mu\epsilon$. Namun, dari hasil penelitian ditemukan bahwa debonding terjadi pada saat regangan GFRP mencapai $660 \mu\epsilon$ hingga $1417 \mu\epsilon$. Hal ini

menunjukkan bahwa GFRP mengalami debonding sebelum mencapai regangan putus.

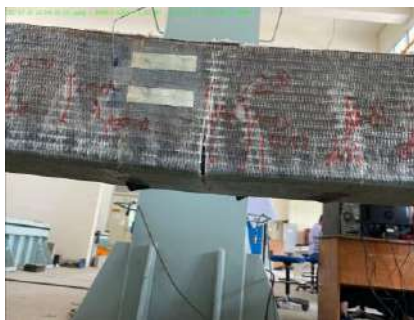
Gambar 10. Mode kegagalan BGRSF 01

Debonding *failure* yaitu pola keruntuhan yang terjadi pada balok beton yang dilakukan perkuatan GFRP dengan kondisi lepasnya ikatan antara pada permukaan pelat GFRP dengan beton. Pengamatan pola keruntuhan terhadap balok uji dapat dilihat pada Gambar 10, 11 dan 12, mengalami mode kegagalan *debonding failure*. Sifat kaku pada benda uji yang tertutupi seluruh bagian permukaan dan bawah balok dengan GFRP sangat mempengaruhi karakteristik balok diantara lain mudahnya terjadi patah didaerah lentur. Kapasitas balok variasi dalam menerima beban selain dipengaruhi dengan perkuatan GFRP juga dipengaruhi dengan kualitas beton yang telah mengalami penurunan kinerja sehingga telah dilakukan perbaikan menggunakan sika grout 215.

Sifat balok yang tidak monolit sehingga membentuk sambungan diantara kedua material akan mengakibatkan terjadinya retak horizontal sebelum kembali diteruskan secara vertikal menuju beton normal. Kegagalan debonding akan mengancam balok yang tidak monolit dengan pelepasan ikatan antara lekatan antara beton normal dan mortar grouting

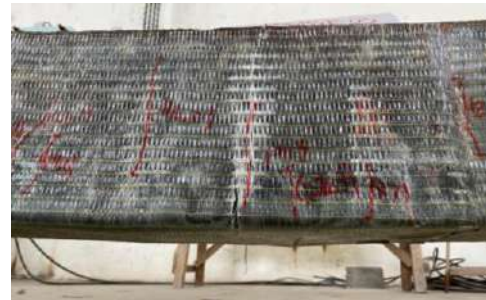
Gambar 12. Mode kegagalan BGRSF 03

Keadaan leleh terjadi pada saat beban mencapai 25.32 kN. Sementara untuk kegagalan lentur terjadi pada saat beban maksimum rata-rata yaitu 32.14 kN. Balok BGRSF mengalami kegagalan tekan *under-reinforced* terlihat dengan terjadinya leleh sebelum beton mencapai beban maksimum. GFRP memiliki mutu yang lebih tinggi dibandingkan dengan beton dan baja tulangan akan berdampak kegagalan dimana baja tulangan dan beton akan meleleh terlebih dahulu. Karena beton dan baja tulangan telah meleleh terlebih dahulu, maka reaksi komposit antara permukaan beton dengan GFRP berkurang sehingga GFRP terlepas dari beton.
