**ASESMEN GEOTEKNIK KERETAKAN COLD WATER PIPE (CWP) PADA PEMBANGKIT LISTRIK TENAGA UAP DAN REKOMENDASI PERBAIKAN****Heri Khoeri<sup>1,2\*</sup>, Badaruddin<sup>2</sup>, Wisnu Isvara<sup>3</sup>**<sup>1</sup> Program Studi Teknik Sipil, Fakultas Teknik, Universitas Muhammadiyah Jakarta<sup>2</sup> PT. Hesa Laras Cemerlang, <https://hesa.co.id><sup>3</sup> Departemen Teknik Sipil, Fakultas Teknik, Universitas Indonesia\*Email: [heri.khoeri@umj.ac.id](mailto:heri.khoeri@umj.ac.id)**Abstrak**

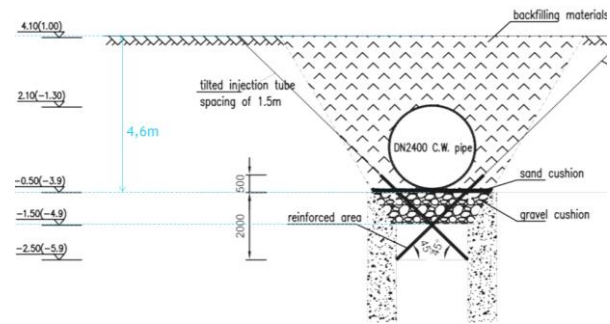
Gambar 1. Potongan melintang CWP

CWP (Cold Water Pipe) pada sebuah PLTU dibangun diatas tanah lunak dengan ketebalan mencapai 35 m dengan nilai NSPT 2 s/d 4. Diatas tanah lunak tersebut dilakukan pekerjaan persiapan lahan berupa penimbunan

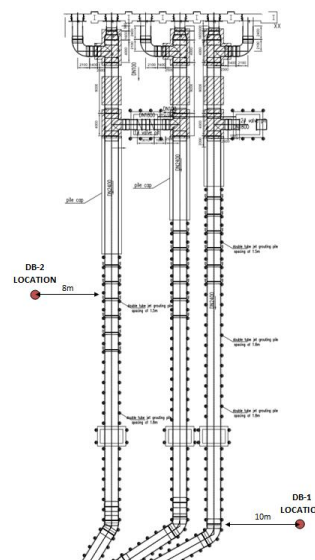
**Gambar 3. Lokasi Penyelidikan tanah**

Lokasi penyelidikan tanah dan NSPT seperti diberikan pada Gambar 4.

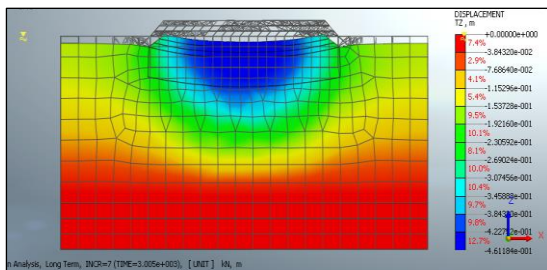
**Gambar 5. Penurunan vertikal setelah tahun ke-7**

Di akhir masa konstruksi penurunan pada badan timbunan diset 0 sehingga yang ditinjau adalah penurunan vertikal. Profil penurunan vertikal setelah 7 tahun seperti pada Gambar 5 dan pada 15 tahun pada Gambar 6.

Dari hasil pengukuran, rerata penurunan pada badan timbunan berkisar antara 30 s/d 50 cm (7 tahun setelah PLTU dioperasikan). Hasil analisis numerik menunjukkan penurunan maksimum pada badan timbunan adalah 46 cm sementara penurunan minimum terjadi pada tepi timbunan sekitar 30 cm. Dari hasil ini maka model beserta pengambilan parameter tanah sudah ideal sehingga dapat digunakan untuk basis analisis.

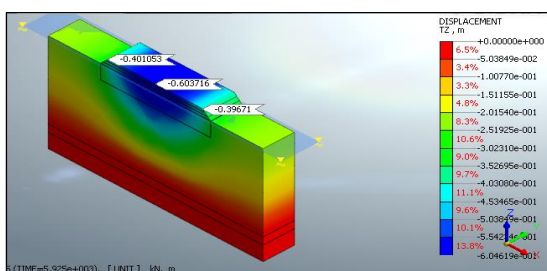
**Gambar 6. Penurunan vertikal setelah 15 tahun**

Pada Gambar 6, dan Gambar 7 dipaparkan analisis lanjutan untuk memprediksi penurunan maksimum yang terjadi pada 90% derajat konsolidasi tercapai. Berdasarkan grafik yang terdapat pada Gambar 6 diketahui bahwa 90% derajat konsolidasi tercapai pada tahun ke-15, dimana setelah tahun ke-15 gradien kurva penurunan vertikal cenderung horizontal dan *Excess pore Pressure* yang tersisa kurang dari 10% maksimum *Excess pore Pressure* pada end

of construction. Maksimum penurunan vertikal yang terjadi mencapai setelah tahun ke-15 adalah 60.3 cm pada tengah badan timbunan dan 40 cm pada tepi timbunan.

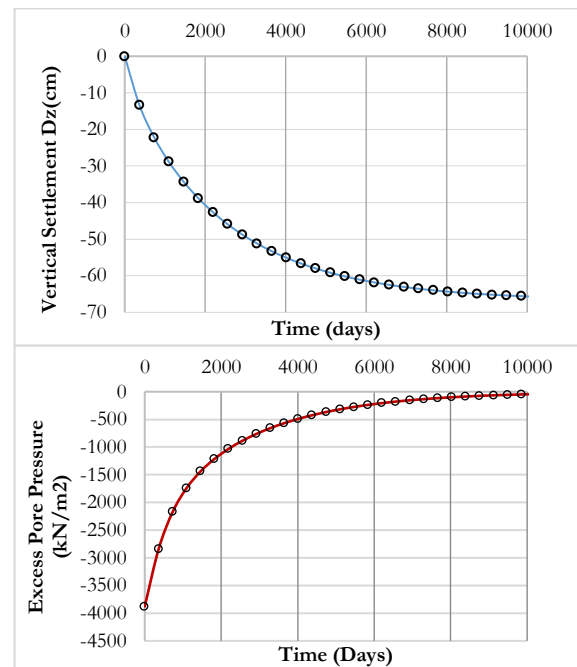
**Gambar 7. Penurunan vertikal, Dz (atas) dan excess pore pressure (bawah) terhadap waktu**

Grafik hubungan waktu dan penurunan vertikal dan grafik hubungan waktu dan *excess pore pressure* seperti pada Gambar 7.

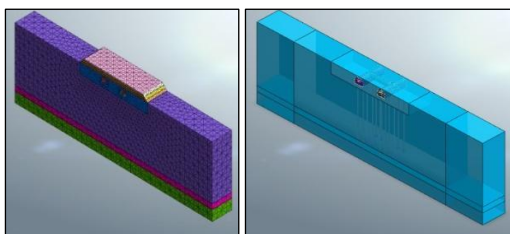
Pada model, *massa* tanah dimodelkan dengan lebar 12 m, dengan panjang badan timbunan 36 m dan tanah asli sisi kanan kiri timbunan mencapai 40 m dengan maksud untuk memberikan ruang yang cukup untuk terjadinya konsolidasi melalui keluarnya *excess pore*.

**Gambar 8.** Model numerik massa tanah dan CWP setelah meshing (kiri) dan pipe support, tiang pancang, CWP dan massa tanah (kanan)

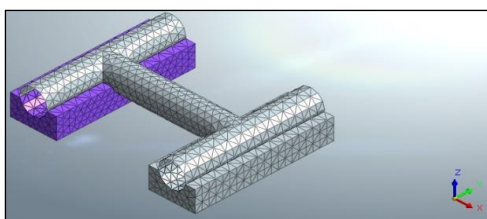
**Gambar 9.** Pipe support & CWP setelah dimesh

Jalur CWP utama dimodelkan sepanjang lebar tanah lengkap dengan *pile cap* dimana CWP diletakan. Tiang pancang yang menopang *pile cap* berupa PC *spun pile* dia. 600 mm dengan panjang 33 m hingga duduk pada tanah keras.

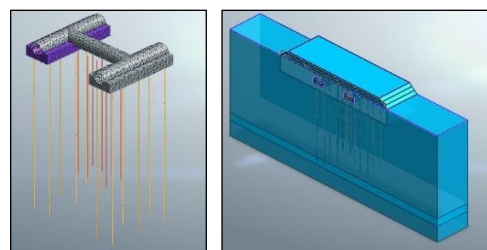
Upaya perbaikan dengan jet grouting dimodelkan *floating pile* yang mengandalkan *friction* dengan tanah lunak. (Gambar 14).

**Gambar 14.** Geometri CWP, pile cap, pile jet grouting (kiri) dan geometri CWP, pile cap, pile jet grouting dan massa tanah (kanan)
