**MANAJEMEN ESTETIK GIGI INCISIVUS
LATERALIS YANG MENGALAMI MIKRODONSIA
MENGUNAKAN MAHKOTA JAKET ALL
PORCELAIN**

**PROSIDING DENTAL SEMINAR 6
UNIVERSITAS MUHAMMADIYAH SURAKARTA (DENSIUM)
COMPREHENSIVE DENTISTRY**

Laporan Kasus

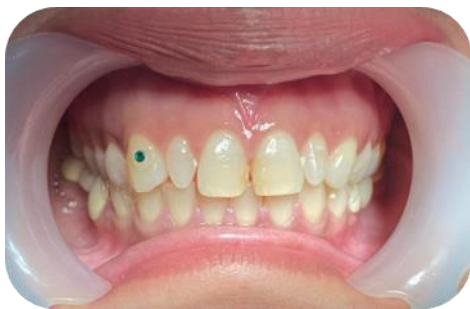
Gambar 1 a. Gambaran klinis (tampak labial)

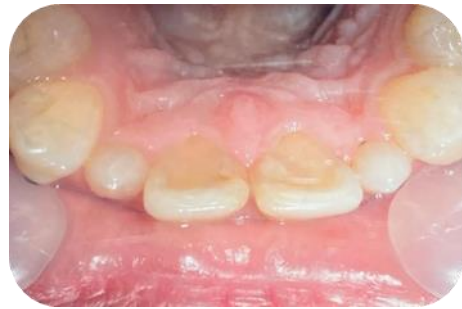
Gambar 1 b.

Gambaran klinis (tampak palatal)

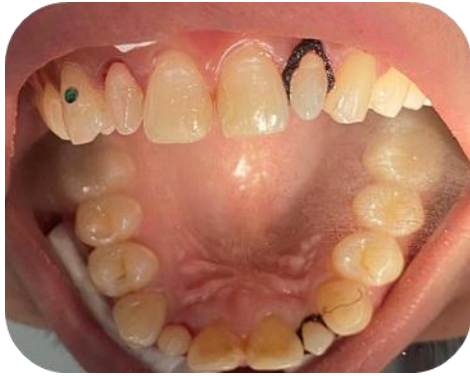
Gambar 2.

Preparasi gigi #12 dan #22

Preparasi gigi #12 dan 22 diawali dari pengurangan bagian incisal menggunakan *wheel diamond bur* ukuran kecil setebal 2 mm, incisal dikurangi sebanyak $\pm 1,5-2$ mm dengan cara digerakkan dari arah mesial ke distal sehingga membentuk bevel dengan sudut kemiringan kira-kira 45° ke arah palatal. Pengurangan bagian proksimal menggunakan *fissure tapered diamond bur* setebal ± 1 mm di daerah servikal gigi. Pengurangan bagian labial menggunakan *flat and fissure diamond bur* dengan membuat pedoman groove kedalaman 1-1,5 mm dan arah preparasi mengikuti bentuk anatomi bagian labial gigi #12 dan #22. Preparasi dilanjutkan pada bagian palatal dipreparasi dengan *round and*

fissure diamond bur dilakukan pengurangan pada permukaan cingulum hingga daerah servikal sehingga diperoleh kesejajaran dinding palatal dan labial sebagai retensi pada mahkota jaket serta pada preparasi bagian servikal menggunakan tipe *shoulder* sebagai *finishing line*. Selanjutnya finishing dan polishing pada seluruh daerah preparasi gigi dihaluskan/ditumpulkan pada bagian sudut-sudut yang tajam, menghilangkan undercut, dan menghaluskan permukaan gigi yang sudah dipreparasi dengan mengikuti cervical line dengan *round end tapered finishing diamond bur*.

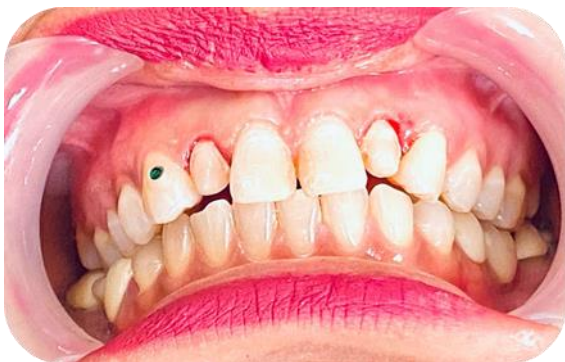
Gambar 2.

Pengaplikasian gingival retraction cord

Tahapan pembuatan mahkota jaket *all porcelain* diawali dengan persiapan alat dan bahan yang akan digunakan terlebih dahulu. Selanjutnya dilakukan pencetakan anatomis untuk mendapatkan model studi. Sebelum dilakukan preparasi gigi dilakukan *gingival retraction* dengan mengaplikasikan *gingival retraction cord* yang direndam pada larutan *epinephrine* selanjutnya ditempatkan ke dalam sulcus gingiva mengelilingi gigi. (Gambar 2)

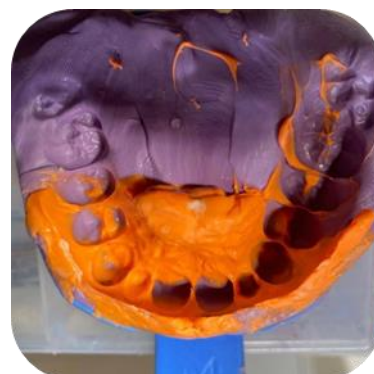
Gambar 3.

Pencetakan model kerja dengan putty dan elastomer

Tahapan selanjutnya dilakukan pencetakan model kerja menggunakan bahan putty dan elastomer dengan teknik double impression pada rahang atas dan rahang bawah kemudian hasil cetakan tersebut dikirim ke laboratorium untuk dilakukan pembuatan mahkota jaket *All Porcelain*. Selanjutnya dilakukan pemilihan warna yang sesuai untuk pembuatan mahkota jaket all porcelain pada gigi #12 dan #22 menggunakan shade guide. Kemudian pasien dibuatkan mahkota sementara menggunakan *revotec* untuk melindungi gigi #12 dan #22 post preparasi. (Gambar 3)

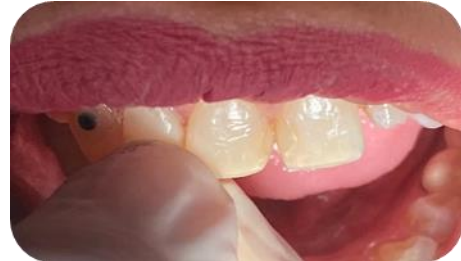
Gambar 4. Try-in pada gigi #12

Pada kunjungan berikutnya mahkota jaket dilakukan *try-in* pada gigi #12 dan #22 kemudian dilakukan pemeriksaan dengan menggunakan *articulating paper* untuk mengetahui oklusi gigi lalu dilihat pasien merasa nyaman seperti tidak ada rasa mengganjal ketika gigi dalam keadaan oklusi. Dilihat juga kesesuaian antara warna mahkota jaket *all porcelain* dengan gigi tetangganya. (Gambar 4) Selanjutnya jika mahkota jaket sudah sesuai dengan yang di inginkan dan pasien sudah merasa nyaman dilanjutkan dengan sementasi mahkota jaket *all porcelain*. Sebelum dilakukan sementasi menggunakan semen resin, rongga mulut pasien di lakukan isolasi menggunakan *cotton roll* pada bagian labial kemudian dilakukan *gingival retraction* dengan mengaplikasikan *gingival retraction cord* yang telah direndam pada larutan *epinephrine* untuk membuka sulkus gingiva gigi #12 dan #22 sehingga bisa mendapatkan retensinya yang maksimal. Setelah itu *etsa asam phosphate 37%* diaplikasikan pada gigi #12 dan #22 selama 15 detik lalu dicuci dan dikeringkan kemudian mengaplikasikan etsa Hydro Floric Acid 9% pada mahkota jaket lalu dibilang dan dikeringkan. (Gambar 5). Kemudian di aplikasikan *bonding agent* pada gigi #12 dan #22 lalu di *light cure* selama 20 detik dan dilakukan pengaplikasian *Silane Coupling Agent* pada mahkota jaket. (Gambar 6) Semen resin (RelyX) yang telah dicampur diaplikasikan ke dalam mahkota jaket,

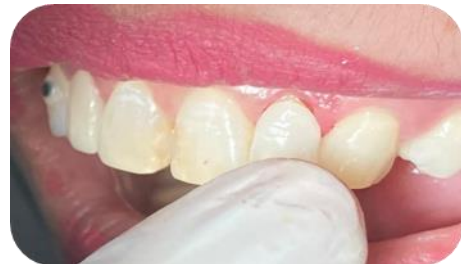
Gambar 4. Try-in pada gigi #22

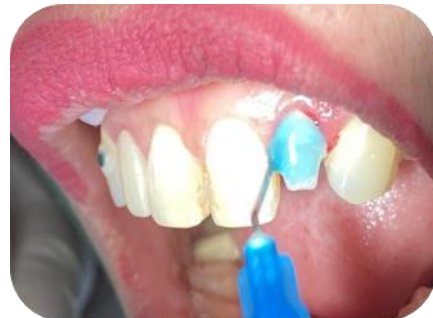
Gambar 5. Pengaplikasian etsa

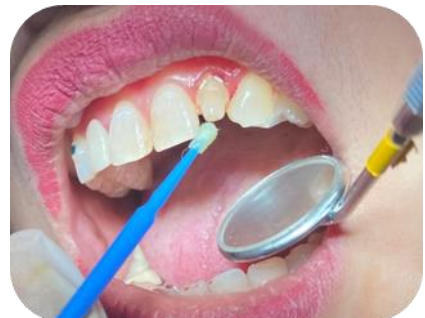
Gambar 6. Pengaplikasian bonding agent

kemudian diinsersikan ke gigi #12 dan #22 dan ditekan sampai terdapat ekseseksesemen resin keluar dari bagian servikal gigi. Ekses semen resin yang berlebihan dibersihkan dengan instrumen ekskavator.

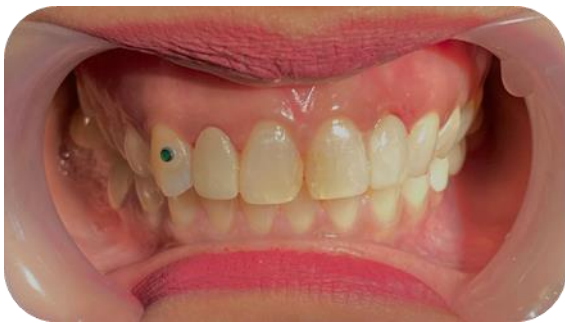
pasca insersi mahkota jaket *all porcelain* dilakukan evaluasi dengan melakukan pemeriksaan subjektif dan objektif. Menurut keterangan pasien tidak mengeluhkan rasa sakit atau rasa tidak nyama pada giginya serta mahkota jaket *all porcelain* dalam keadaan baik, tidak terjadi kerusakan serta tidak ada traumatik oklusi. (gambar 8)

Gambar 8. Mahkota jaket resin komposit 1 minggu pasca sementasi
