PENGARUH PENGGUNAAN MATERIAL BANGUNAN TERHADAP KENYAMANAN TERMAL PADA MASJID GEDHE MATARAM

Kholis Nur Santosa

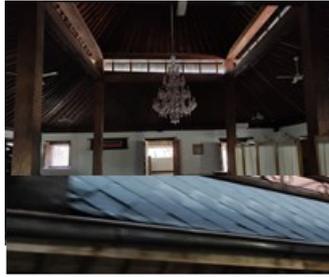
Gambar 2. Plafon Kayu Jati dan Atap Aspal atau Bitumen
(Sumber: Dokumentasi Penulis, 2021)

Menurut narasumber sebagai pengurus Masjid Gedhe Mataram, dulunya masjid menggunakan genteng tanah liat, namun sekarang diganti dengan atap aspal atau bitumen.

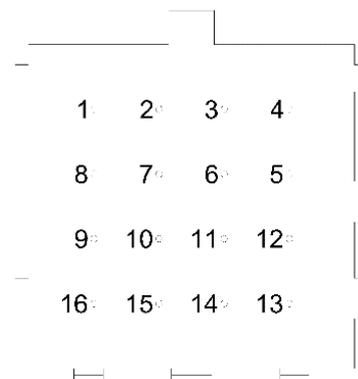
Pada tahap awal pengolahan data, dilakukan pengukuran penentuan titik pengambilan data pada ruang interior atau ruang utama pada Masjid Gedhe Mataram. Dengan luasan ruang P (Panjang) x L (Lebar) sebesar 14,40 x 14,40 meter. Pertitik dikenai jarak 2,88 m dengan total 16 titik.

Gambar 3. Denah Titik Koordinat Pengambilan Data

data pada ruang interior masjid, termohidrometer sebagai alat ukur suhu dan kelembaban udara ruangan, dan anemometer sebagai pengukur kecepatan udara. Nantinya ketiga alat ukur akan digunakan pada 16 titik pengukuran, masing-masing koordinat titik pengukuran menunjukkan angka relatif pada ruang utama Masjid Gedhe Mataram.

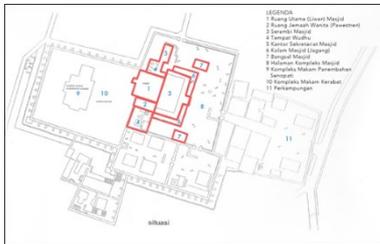
Gambar 4. Situasi Masjid Gedhe Mataram (Sumber: Arsip Dinas Kebudayaan DIY, 1995)

Masjid Gedhe Mataram dulunya tak sebesar yang kini banyak diketahui orang. Masjid Gedhe Mataram melakukan perluasan area untuk menampung jamaah yang datang dilakukan oleh Paku Buwono X. Diantaranya, merapikan dan memperindah beberapa titik dari masjid dengan menambahkan kolam pada sekeliling serambi timur masjid sebagai penyejuk. Selain hadirnya kolam, juga halaman

masjid yang menggunakan paving batu. 2 hal tersebut mempengaruhi keadaan kenyamanan termal pada masjid. Adapun vegetasi sendiri kurang terlalu berpengaruh, karena hanya dibeberapa titik di kawasan Masjid Gedhe Mataram dan letaknya cukup jauh dari masjid.

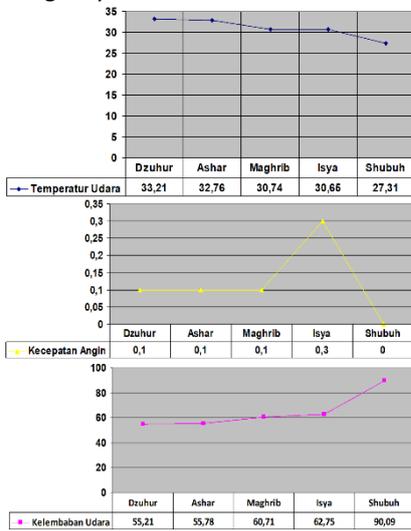
Gambar 5. Grafik Temperatur Udara, Kecepatan Angin, dan Kelembaban Udara (Sumber: Analisis penulis, 2021)

- a) Suhu atau temperatur udara
Setelah dilakukannya pengumpulan data selama dua hari terhitung dari zuhur-asar-magrib-isy-subuh, dengan perbedaan yang tidak terlalu signifikan urut berdasarkan pengumpulan data rata-rata yaitu 33.21 - 32.76 - 30.74 - 30.65 - 27.31°C dan penurunan terbesar yaitu dari isya ke subuh sebesar 3.34°C.
- b) Kelembaban udara
Untuk hasil dari pengumpulan data pada aspek kelembaban udara, dapat dilihat bahwa angka menunjukkan keterkaitan dengan pergerakan matahari siang menuju malam tingkat kelembabannya

semakin tinggi. Tercatat rata-rata 55.21 - 55.78 - 60.71 - 62.75 - 90.09% signifikan peralihan antara isya ke subuh peningkatan sebesar 27.34%.

- c) Kecepatan angin
Terhusus pada kecepatan angin, menurut pengumpulan data pergerakan tercatat hanya pada titik tertentu yaitu titik yang dekat dengan bukaan dan menghadap ke halaman dengan hasil 0.1 - 0.1 - 0.1 - 0.3 - 0.0m/s. Tiupan angin tertinggi terjadi pada waktu isya sebesar 0.3m/s.

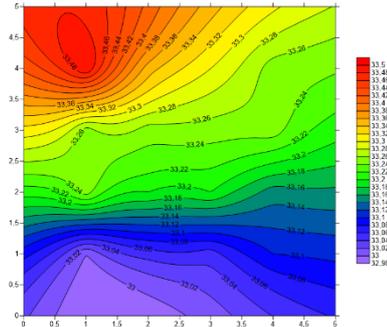
a) Zuhur (Selasa, 26 Oktober 2021)

Gambar 6. Kontur Warna Suhu Waktu Zuhur (Sumber: Analisis penulis, 2021)

Berdasarkan gambar yang disajikan, suhu tertinggi ada pada di sisi barat. Hal ini disebabkan serapan radiasi dari matahari yang langsung tertuju pada dinding barat masjid (bata merah dipleseter) yang diketahui arah rotasi bumi yang menyebabkan terjadinya siang dan malam serta arah terbit dan terbenamnya matahari. Pada waktu zuhur, jelas matahari sedang berada tepat di atas masjid.

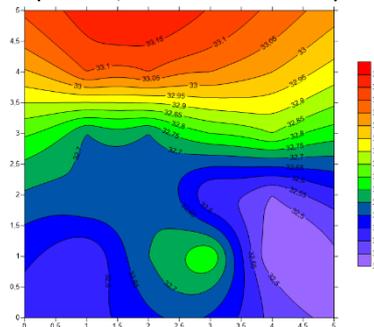
b) Asar (Selasa, 26 Oktober 2021)

Gambar 7. Kontur Warna Suhu Waktu Asar (Sumber: Analisis penulis, 2021)

Perbedaan terlihat antara waktu zuhur dengan asar, sisi panas lebih merata di sisi barat dan dari sisi timur juga ada pergerakan suhu semakin rendah.

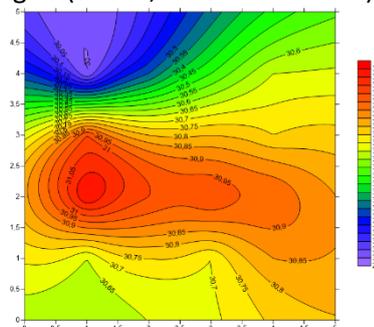
c) Magrib (Selasa, 26 Oktober 2021)

Gambar 8. Kontur Warna Suhu Waktu Magrib (Sumber: Analisis penulis, 2021)

Pada waktu magrib, perbedaan signifikan pada sisi barat. Hal ini ada pengaruh dari jendela sisi tepat barat daya. Suhu rendah atau dingin dari luar memasuki Masjid Gedhe Mataram.

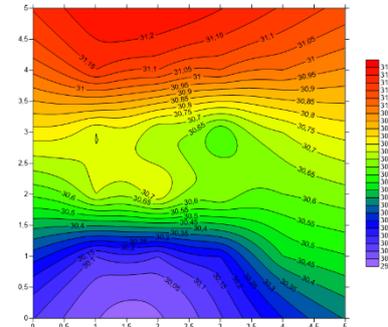
d) Isya (Selasa, 26 Oktober 2021)

Gambar 9. Kontur Warna Suhu Waktu Isya (Sumber: Analisis penulis, 2021)

Pada waktu Isya, keadaan dalam ruangan kembali seperti sebelumnya. Panas hasil konduktivitas dari dinding bata merah yang memancarkan panas ke dalam ruang. Namun, secara data atau angka yang diperoleh tidak lebih panas daripada waktu sebelum-sebelumnya.

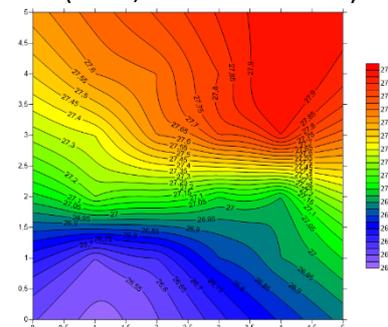
e) Subuh (Rabu, 27 Oktober 2021)

Gambar 10. Kontur Warna Suhu Waktu Subuh (Sumber: Analisis penulis, 2021)

Selisih waktu salat antara isya dengan subuh cukup jauh berkisar sembilan jam, berbeda dengan waktu salat disiang hari yang jarak waktu salat satu dengan yang lain tidak terlalu jauh sehingga perubahan tidak terlalu jauh dilihat dari data yang diperoleh dan dilihat dari data yang diperoleh dan dikumpulkan. Pada waktu subuh, suhu terendah menunjukkan angka 26.45°C yang mana perubahannya sangat signifikan dibanding dengan waktu sebelumnya yaitu waktu isya 29.95°C dengan beda suhu 3.5°C. Suhu dingin pada malam hari sudah merata dengan kurun waktu yang cukup lama, menyebabkan keadaan masjid menjadi lebih normal dari waktu salat yang lain, namun

ditinjau dari temperatur efektif SNI T-14-1993-037 suhu tersebut masih dalam kategori belum normal untuk semestinya yaitu hangat nyaman.
