KESESUAIAN VEGETASI DI ALUN-ALUN PENGGING SEBAGAI RTH DITINJAU DARI FUNGSI EKOLOGIS DAN ESTETIKA

Virgiva Tsabita Sanni

Program Studi Arsitektur Fakultas Teknik
Universitas Muhammadiyah Surakarta
d300200049@student.ums.ac.id

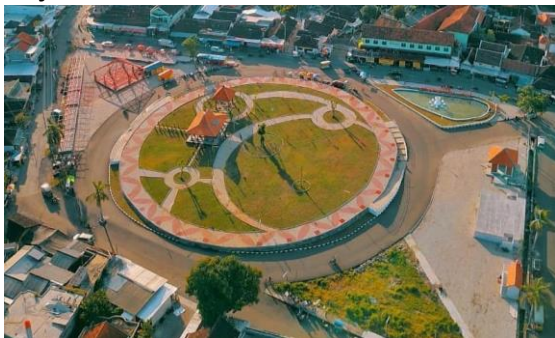
Gambar 2. Alun-alun Pengging
(Sumber: Ig skyscrapercity.soloraya, 2020)

Alun-alun Pengging memiliki elemen pembentuk *landscape* berupa *softscape*, *hardscape*, dan *aquascape*. Elemen *hardscape* terdiri dari *signage*, *jogging track*, jalan, lampu, candi, gazebo dan bangunan (*foodcourt*, mushola, toilet umum). Sedangkan elemen *aquascape* berupa air mancur. Namun sangat disayangkan keadaan air mancur yang ada di alun-alun ini dibiarkan kering dan tidak terawat, dengan adanya air mancur yang seharusnya bisa menjadi *landmark* kawasan. Elemen *softscape* terdiri dari pohon besar, pohon sedang, pohon kecil, perdu, dan semak. Selain vegetasi yang sengaja ditanam oleh pengelola, di alun-alun ini juga terdapat vegetasi eksisting dari Pasar Pengging dan vegetasi yang tumbuh secara liar. Kurangnya perawatan dari pihak pengelola membuat tanaman liar ini tubuh subur.

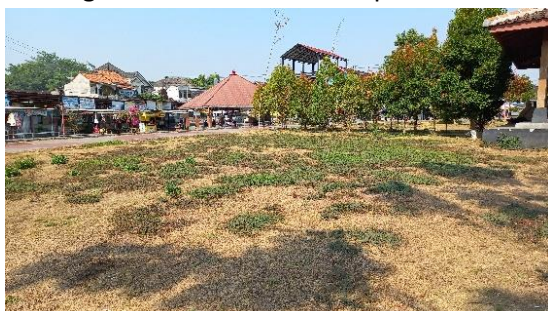
Gambar 3. Taman Saat Musim Kemarau

Penelitian dilakukan di bulan Oktober hingga Desember 2023. Ketika bulan Oktober saat musim kemarau keadaan taman terlihat sangat kering dan gersang, namun ketika bulan Desember yang sudah memasuki musim hujan rumput kembali segar dan menghijau. Dapat dilihat gambar dari kondisi rumput taman.
