ANALISIS KENYAMANAN INTERIOR GEDUNG OVAL BERDASARKAN UU NO. 28 TAHUN 2002

Amanda Mareta Vyndari PutriProgram Studi Arsitektur Fakultas Teknik
Universitas Muhammadiyah Surakarta
d300200144@student.ums.ac.id**Widyastuti Nurjayanti**Program Studi Arsitektur Fakultas Teknik
Universitas Muhammadiyah Surakarta
wn276@ums.ac.id**ABSTRAK**

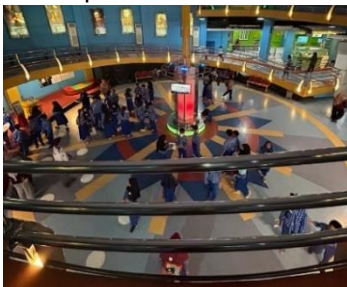
Gambar 1. *Hall* pada Dome Area
(sumber: Dokumen Penulis, 2023)

Sirkulasi pada *Hall* Dome Area cukup bagus, terlihat pada gambar yang tertera di bawah *Hall* tersebut menampung cukup banyak pengunjung di dalamnya, dan antara pengunjung satu dengan lainnya tidak berdempetan.

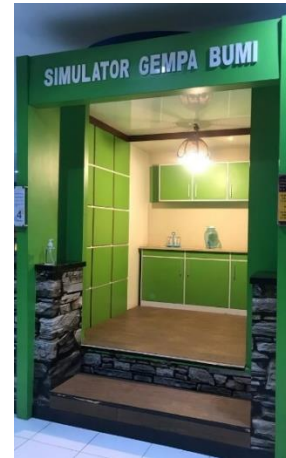
Gambar 4. Ruang Simulator Gempa Bumi
(sumber: Dokumen Penulis, 2023)

Sirkulasi masuk dan keluar ruang simulator sudah cukup baik.

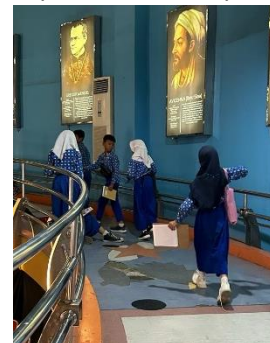
Gambar 5. *Ramp* Melingkar
(sumber: Dokumen Penulis, 2023)

Jalur sirkulasi manusia pada *ramp* melingkar sebagai alat transportasi vertikal utama pada Gedung Oval, dari pengunjung satu dan lainnya saat melewati *ramp* tidak berdempetan.

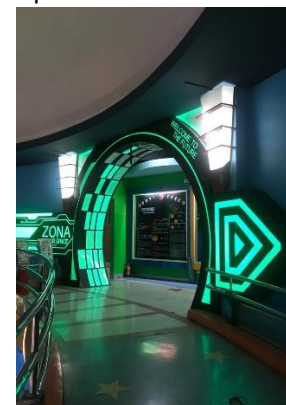
Gambar 6. Akses Masuk Zona Tata Surya
(sumber: Dokumen Penulis, 2023)

Akses masuk dari zona satu ke zona yang lainnya cukup luas.

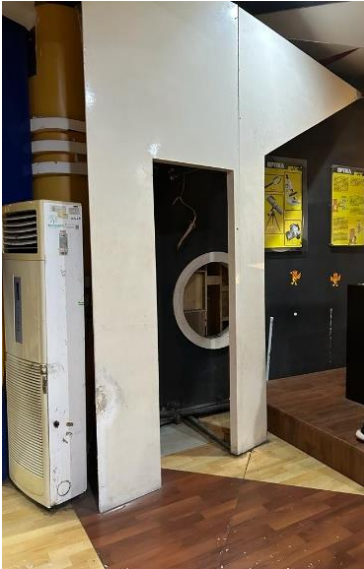
Gambar 7. Kondisi di Samping Alat Peraga (sumber: Dokumen Penulis, 2023)

Ada *spot* dimana area di samping alat peraga tidak difungsikan dengan baik. Terlihat ada material yang seharusnya menjadi difungsikan sebagai ruangan tetapi beralih menjadi barang yang terlihat tidak berfungsi apa-apa.

1. Meningkatkan kenyamanan ruang gerak pada beberapa area yang tidak menerapkan poin tersebut dengan tujuan agar seluruh area pada Gedung Oval Taman Pintar Yogyakarta dapat difungsikan dengan baik.
2. Memperbaiki beberapa penghawaan buatan dan menambahkan penghawaan buatan agar sirkulasi udara terjaga dengan baik.
3. Membenahi atau mengganti alat peraga yang tidak terawat, dan juga mengecat ulang serta memberikan perawatan anti jamur pada tembok-tembok yang tidak terawat.

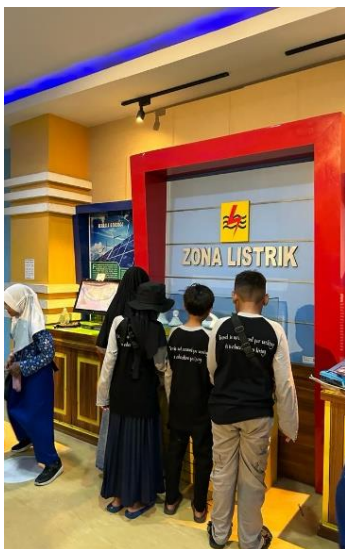
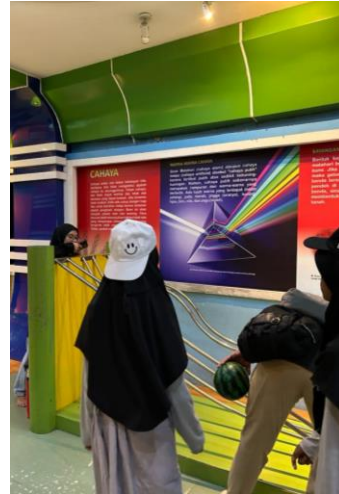
Gambar 8. Situasi di Depan Alat Peraga (sumber: Dokumen Penulis, 2023)

Pada zona fisika tata letak *layout* antara alat peraga dan informasi dari alat peraga dipikirkan dengan baik, sehingga pada saat pengunjung hanya ingin membaca informasi yang diberikan dan pengunjung yang ingin memperagakan alat peraga dapat bergerak dengan nyaman di area tersebut.

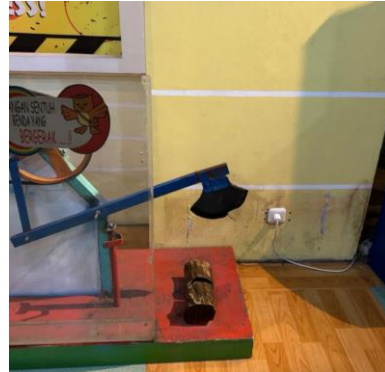
Gambar 10. Alat Peraga dan Tembok Sekitarnya yang di Tumbuhi Jamur (sumber: Dokumen Penulis, 2023)

8. Alat peraga dan tembok ditumbuhi jamur
Alat peraga dan tembok di sekitarnya ditumbuhi jamur dikarenakan kelembaban yang terlalu tinggi.

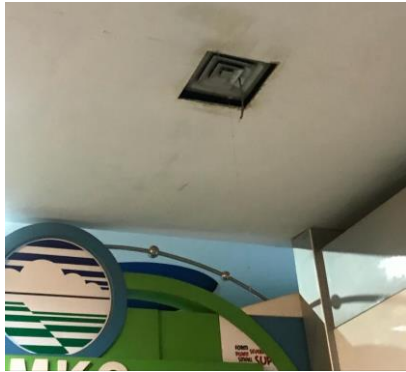
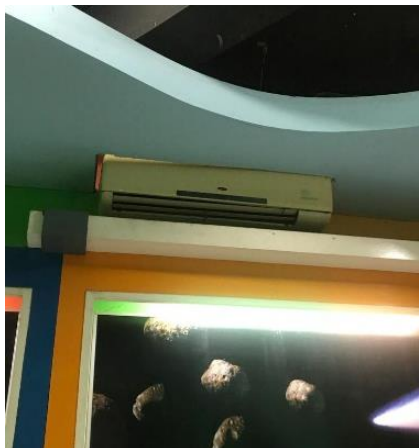
Gambar 11. Penghawaan Buatan yang Tidak Berfungsi

Kondisi sirkulasi udara yang kurang dan ada beberapa penghawaan buatan yang tidak berfungsi.

Beberapa penghawaan tidak berfungsi sehingga pada saat sedang ramai pengunjung sirkulasi udara menjadi kurang baik dan dari sirkulasi yang kurang baik terciptalah bau yang tidak sedap.	Kondisi Udara Di dalam Ruangan	TIDAK NYAMAN
Suhu yang tidak cukup sejuk untuk bangunan yang memiliki kapasitas pengunjung yang banyak.	Kondisi Udara Di dalam Ruangan	TIDAK NYAMAN

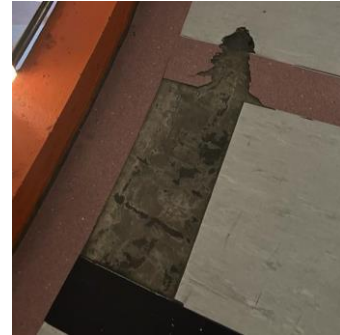
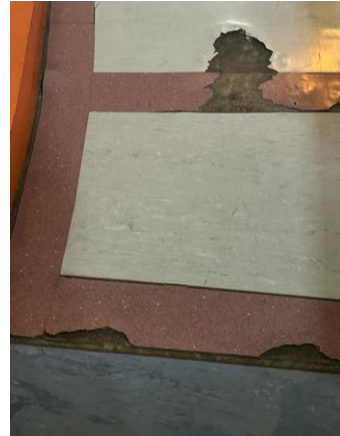
Gambar 13. Kerusakan pada Permukaan Ramp (sumber: Dokumen Penulis, 2023)

Pada saat diam berdiri di atas ramp dapat dirasakan getaran yang muncul akibat pengunjung lain yang lewat dan juga permukaan ramp terdapat cekungan akibat pengelupasan permukaan ramp.

Getaran pada saat melintasi membuat pengunjung merasa tidak aman.	Tingkat Getaran dan Tingkat Kebisingan	TIDAK NYAMAN
---	--	--------------

Tingkat getaran dapat disimpulkan saat melintasi *ramp* di Dome Area, rasa tidak nyaman dan tidak aman dikarenakan adanya getaran pada saat melintasi *ramp* serta area permukaan *ramp* yang mengelupas membuat tingkat kekhawatiran meninggi saat melintasi *ramp*. Dan untuk tingkat kebisingan di dalam Gedung Oval Taman Pintar Yogyakarta sama saja dengan bangunan publik lainnya.

4. Memperhatikan kekuatan pada area *ramp*, dan membenahi permukaan *ramp* yang terkelupas. Lebih baik lagi jika di permukaan *ramp* ditambahkan karpet agar meminimalisir adanya pengunjung yang terpeleset saat melintasi *ramp*.
