EVALUASI FASILITAS TAMAN PAKUJOYO SUKOHARJO SEBAGAI RUANG TERBUKA HIJAU DI KABUPATEN SUKOHARJO

Fathimah Az Zahroh

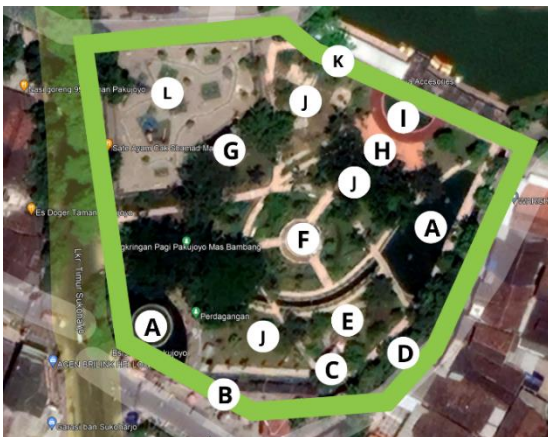
Gambar 5. Layout Fasilitas di Taman Pakujoyo Sukoharjo

Dari hasil observasi penulis selama berada di lapangan dapat diketahui bahwa fasilitas yang berada di Taman Pakujoyo terbilang cukup Lengkap. Fasilitas yang tersedia dapat dilihat di gambar berikut ini:

- A. : Kolam Ikan
- B. : Tempat Parkir
- C. : Gazebo
- D. : Food Court
- E. : Fasilitas Manula
- F. : Seating Group
- G. : Toilet
- H. : Seating Group
- I. : Area Serbaguna / Panggung Terbuka
- J. : Kawasan Bermain Anak
- K. : Kios Souvenir
- L. : Playground

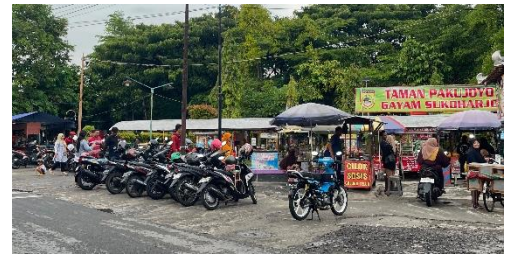
Gambar 6. Tempat Parkir

Tempat Parkir berada di bahu jalan baik untuk sepeda motor maupun mobil. Pada hari biasa penataan parkir tidak terlalu mengganggu jalan desa dikarenakan jumlah kendaraan hanya sedikit. Akan tetapi pada saat musim liburan atau *weekend*, jumlah kendaraan membludak. Sehingga untuk simpangan mobil saja macet, dikarenakan sisi jalan yang lain digunakan untuk parkir.

| Komponen | Standar Ideal | Kondisi Aktual | Kesesuaian |
|---|---|---|---|
| Parkir | Terletak di tempat aman baik bagi kendaraan dan bagi keselamatan pengguna. | Berada di area luar taman tanpa ada pelindung atas, dan kurang aman. | Tidak sesuai |

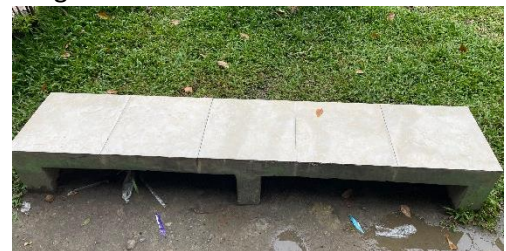
Gambar 7. Bangku Taman

Kondisi bangku Taman yang berada di Taman Pakujoyo Sukoharjo. Bangku tersebut menggunakan keramik sebagai *finishing*, pada musim hujan sering didapati basah di bangku tersebut. Selain bangku tersebut ada 1 jenis bangku yang terletak di tengah-tengah taman yang berbentuk melingkar. Melihat dari dimensi bangku sendiri, bangku tidak sesuai dengan standar. Sehingga Pengguna kurang merasa nyaman.

| Komponen | Standar Ideal | Kondisi Aktual | Kesesuaian |
|---|---|---|---|
| Kursi | Memiliki Panjang 1,5 – 1,8 meter dengan lebar 0,45 meter dan tinggi 0,4 meter | Memiliki Panjang 2 meter, lebar 0,4 meter, dan tinggi 0,3 meter | Kurang sesuai |

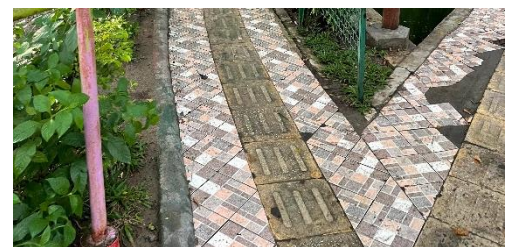
Gambar 8. Jalur Pedestrian

Kondisi Jalur Pedestrian yang berada di Taman Pakujoyo Sukoharjo. Jalur

tersebut sudah banyak keramik yang rusak. Pada saat musim hujan seperti ini ditemukan genangan genangan air.

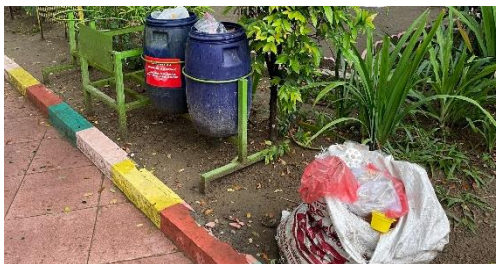
Gambar 9. Tempat Sampah

Kondisi Tempat Sampah yang berada di Taman Pakujoyo Sukoharjo. Untuk titik tempat sampah berada di berbagai titik di area taman. Sebenarnya dalam pengondisian tempat sampah sudah diberikan keterangan sesuai dengan jenis-jenis sampah, akan tetapi pada realita yang ada di lapangan masih saja sampah campur menjadi satu. Fenomena banyaknya sampah berserakan dengan jelas diakibatkan kebiasaan *user* taman sendiri. Bukan dikarenakan kurangnya tempat sampah

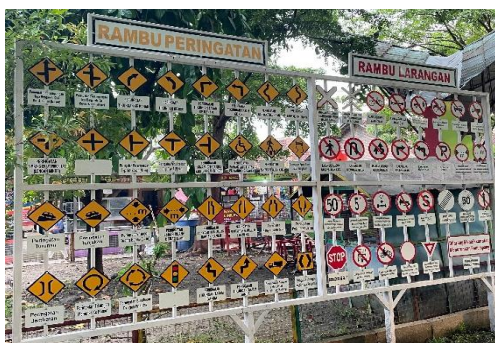
Gambar 10. Taman Lalu Lintas

Di dalam taman terdapat taman lalu lintas, yang berisi rambu-rambu lalu lintas dan penjelasannya. Rambu-rambu ini berada di tengah-tengah taman. Kondisi saat ini masih terawat.

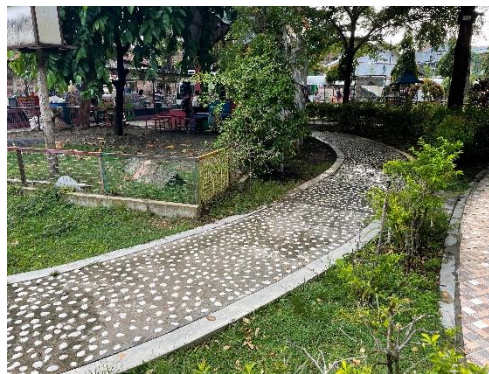
Gambar 11. Jalur Terapi Batu

Terdapat fasilitas terapi batu, akan tetapi selama kurang lebih 1 bulan melakukan pengamatan fasilitas tersebut jarang digunakan.

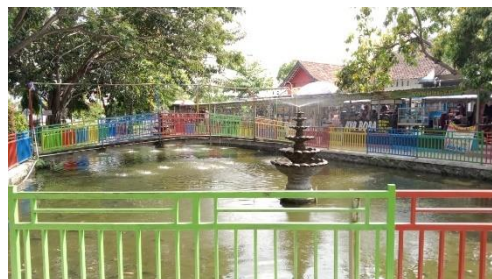
Gambar 12. Kolam Ikan

Jumlah kolam ikan sendiri ada 2, yang berada di bagian barat dan timur. Kedua kolam dihubungkan melalui saluran yang mengalir di sepanjang taman. Pengguna bisa memberi makan ikan dengan membeli pakan ikan seharga Rp. 2000.

| Komponen | Standar Ideal | Kondisi Aktual | Kesesuaian |
|---|---|---|---|
| Kolam Retensi | Dapat berfungsi untuk pengendalian air | Berfungsi untuk pengendalian air sekaligus sebagai budidaya ikan | Sesuai |

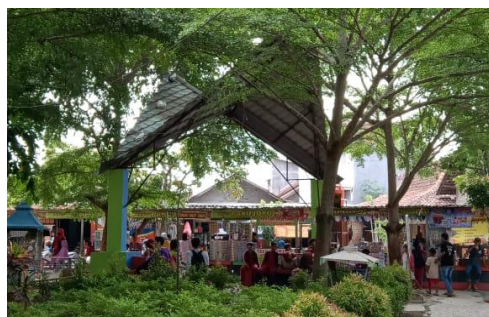
Gambar 13. Gazebo Taman

Kondisi Gazebo yang berada di Taman Pakujoyo. Gazebo tersebut sering digunakan para pengunjung saat menunggu makanan yang dipesan jadi. Kondisi Gazebo sendiri belum diubah sejak awal dibangunnya taman hingga

sekarang, dan masih bagus. Akan tetapi hanya muat sekitar 8 – 10 orang saja.

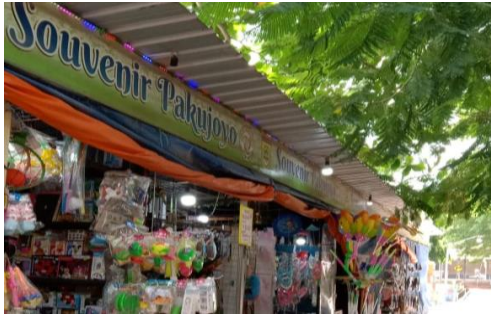
Gambar 14. Kawasan Penjualan *Souvenir*
(Sumber : Dokumentasi Penulis, 2023)

Di bagian utara taman, terdapat Kawasan penjualan *Souvenir*. *Souvenir* disana berupa kaos, aksesoris, sandal, gantungan kunci, dsb. Untuk kondisi penjualan disana terlihat kurang begitu rapi dan menurut pengamatan penulis masyarakat lebih senang untuk membeli makanan dan bermain main saja daripada membeli *Souvenir*.

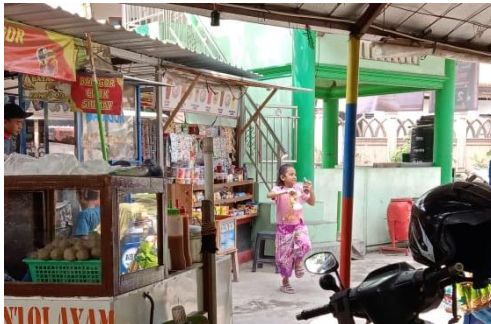
Gambar 15. Kawasan Penjualan Makanan
(Sumber : Dokumentasi Penulis, 2023)

Pada pinggir taman sendiri, terdapat banyak sekali pedagang makanan, seperti bakso, cireng, telur gulung, pop ice, dan makanan sejenisnya. Pedagang sendiri sudah diberi tempat yang ada peneduhnya sehingga aman saat hujan dan tertata rapi.

| Komponen | Standar Ideal | Kondisi Aktual | Kesesuaian |
|---|---|---|---|
| Sarana Kios | Bersifat permanen/ semi permanen, bersih | Bersifat Permanen yang dikoordinasi oleh Paguyuban Taman | Sesuai |

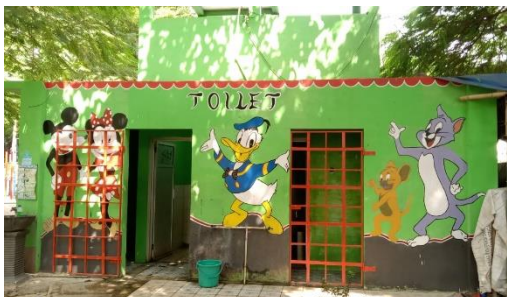
Gambar 16. Toilet

Pada Taman Pakujoyo terdapat 2 toilet, akan tetapi untuk saat ini hanya digunakan 1 toilet saja. Sedangkan bilik 1 nya digunakan sebagai tempat menyimpan barang.

| Komponen | Standar Ideal | Kondisi Aktual | Kesesuaian |
|---|---|---|---|
| WC Umum | Mengakomodasi kebutuhan membuang hajat, kondisi bersih, dan memiliki taraf pergantian udara yang baik | Memiliki kelengkapan Toilet Jongkok dan Ember untuk menampung air. Terlalu Lembab | Kurang sesuai |

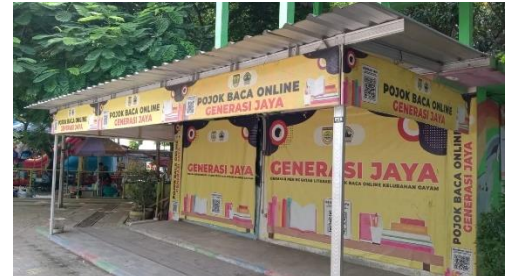
Gambar 17. Pojok Baca

Terdapat pojok baca yang berlokasi di belakang toilet. Pojok baca tersebut merupakan pojok baca *online*. Penulis tidak menemukan aktivitas yang dilakukan di pojok baca tersebut. Hal itu dimungkinkan karena tempat duduk saja tidak ada, maka pengguna merasa kurang nyaman.

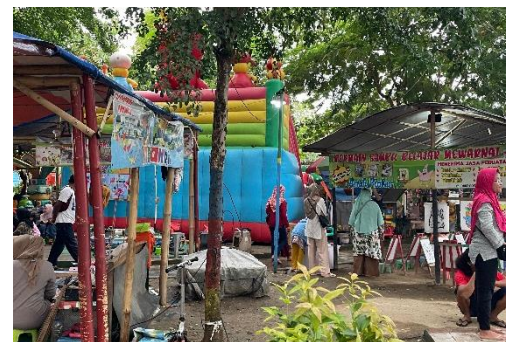
Gambar 18. Kawasan Permainan Anak

Terdapat area yang digunakan untuk memfasilitasi permainan anak. Permainan yang tersedia seperti mandi bola, rumah balo, memasak, memancing ikan, dan mewarnai. Untuk harga sendiri mulai dari Rp. 5.000 hingga Rp. 10.000.

| Komponen | Standar Ideal | Kondisi Aktual | Kesesuaian |
|---|---|---|---|
| Area Bermain Anak | Tidak diperkenankan permukaan area bermain sepenuhnya tanah/ disemen. Dapat ditutup dengan rumput halus agar tidak membahayakan | Kondisi permukaan area bermain tanah. Dan Sebagian permukaan berupa semen keras | Tidak Sesuai |
