## EVALUASI KUALITAS RUANG JALAN PADA KORIDOR PENDIDIKAN BINUS ASO-SANTA LAURENSIA

**Hasil Penelitian Koridor Pendidikan Binus ASO-Santa Laurensia**

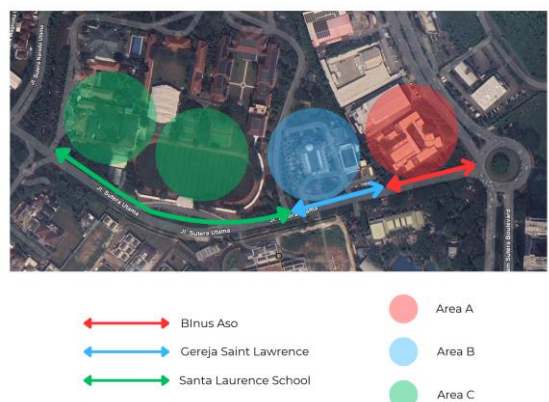
**Gambar 2. Segmen Penelitian Koridor Pendidikan Binus ASO-Santa Laurensia**  
(Sumber : Analisis penulis 2025)

**Keterangan:**  
A = Binus ASO - dominasi aktivitas *drop-off*  
B = Gereja Saint Lawrence - pejalan kaki dan penyeberangan  
C = Santa Laurensia - aktivitas sekolah dan warga

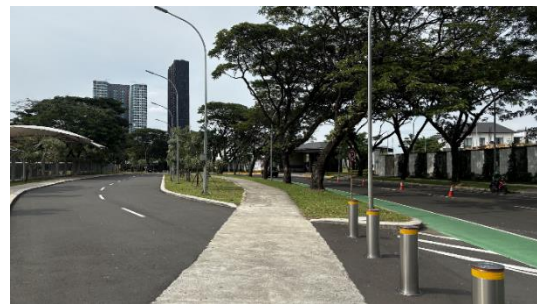
Gambar 3. Area *Guiding Block*  
(Sumber : Dokumen Penulis, 2025)

| Parameter | Standar | Segmen | | |
|---|---|---|---|---|
| Guiding Block | Tersedia secara kontinu dan tidak terhalang Utilitas | (TS) | (TS) | (TS) |

Ditinjau dari perspektif Universal Design, ruang pedestrian pada Koridor Pendidikan Binus ASO-Santa Laurensia belum sepenuhnya memenuhi prinsip ruang yang dapat digunakan secara adil oleh seluruh pengguna. Ketidadaan guiding block yang berkelanjutan pada seluruh segmen menunjukkan rendahnya tingkat aksesibilitas bagi penyandang disabilitas netra. Selain itu, keberadaan ramp dan curb ramp belum terintegrasi secara menyeluruh dan pada beberapa titik tidak memenuhi standar kemiringan yang direkomendasikan.

1. Penataan area *drop-off* pada titik-titik dengan aktivitas tinggi, terutama di sekitar Binus ASO dan Santa Laurensia, agar tidak mengganggu jalur pedestrian. Diperlukan penandaan ruang yang jelas, pembatas fisik ringan, serta pengaturan waktu *drop-off*.
2. Peningkatan aksesibilitas bagi pengguna rentan dilakukan melalui penyediaan *guiding block* yang terhubung secara kontinu serta ramp dengan kemiringan sesuai standar perlu diterapkan pada seluruh segmen koridor. Upaya ini penting untuk menjamin aksesibilitas yang setara bagi penyandang disabilitas, anak-anak, dan lansia.
3. Pengendalian konflik ruang dengan kendaraan dilakukan melalui pengawasan terhadap parkir liar dan penyalahgunaan jalur sepeda. Jalur sepeda harus dipertegas secara visual dan fisik agar

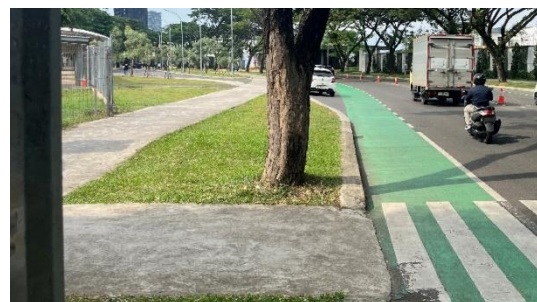
Gambar 4. Kondisi Kemiringan Ramp Pedestrian  
(Sumber : Dokumen Penulis, 2025)

| Parameter | Standar | Segmen | | |
|---|---|---|---|---|
| Kemiringan Ramp | Maksimum 8% dan aman bagi pengguna kursi roda | (TS) | (TS) | (TS) |

Kondisi tersebut bertentangan dengan prinsip *Equitable Use* dan *Low Physical Effort*, di mana ruang seharusnya dapat diakses dan digunakan tanpa hambatan oleh semua kelompok pengguna. Meskipun lebar jalur pedestrian pada sebagian besar segmen telah memenuhi standar minimum, keterbatasan fasilitas aksesibilitas dan fasilitas penyeberangan menyebabkan pengguna dengan keterbatasan mobilitas harus beradaptasi secara mandiri terhadap kondisi ruang yang kurang ramah. Hal ini berpotensi menurunkan tingkat kenyamanan, keamanan, serta kualitas pengalaman ruang bagi pengguna rentan pada koridor pendidikan ini.

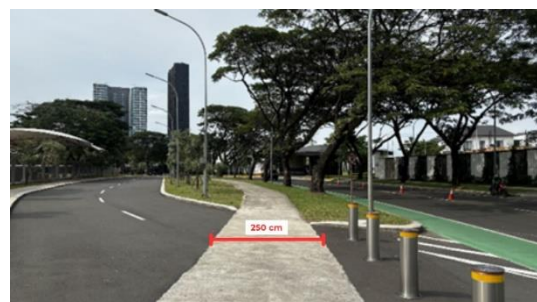
Gambar 5. Lebar Jalur Pedestrian  
(Sumber : Dokumen Penulis, 2025)

| Parameter | Standar | Segmen | | |
|---|---|---|---|---|
| Lebar jalur | Lebar bersih minimum 120 cm | (SS) | (SS) | (SS) |

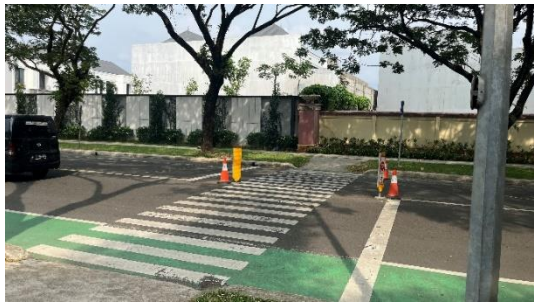
**Gambar 6. Kondisi Fasilitas Penyebrangan**  
(Sumber : Dokumen Penulis, 2025)

| Parameter | Standar | Segmen | | |
|---|---|---|---|---|
| Fasilitas penyeberangan jalan | Tersedia zebra cross atau fasilitas penyeberangan yang aman dan mudah diakses | (SS) | (SS) | (SS) |

Selain itu, fasilitas penyeberangan yang tersedia pada beberapa titik belum dilengkapi dengan elemen pengaman yang memadai, sehingga belum memberikan rasa aman bagi pengguna, khususnya pelajar. Secara keseluruhan, temuan penelitian menunjukkan bahwa koridor Binus ASO-Santa Laurensia masih berorientasi pada pergerakan kendaraan dan belum menempatkan pejalan kaki sebagai pengguna utama ruang jalan.

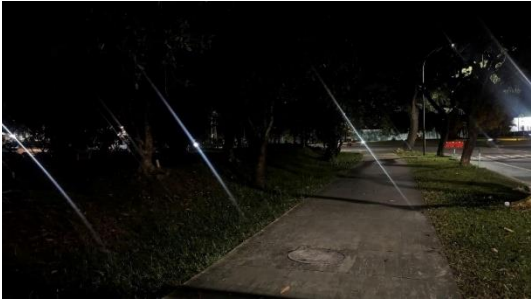
**Gambar 7. Kondisi Pencahayaan malam**  
(Sumber : Dokumen Penulis, 2025)

| Parameter | Standar | Segmen | | |
|---|---|---|---|---|
| Kualitas pencahayaan | Pencahayaan memadai, merata, dan tidak menyilaukan | (TS) | (TS) | (TS) |

Pencahayaan yang tidak merata pada sebagian besar segmen menurunkan visibilitas dan rasa aman pengguna, khususnya pada malam hari. Kondisi ini memperkuat temuan

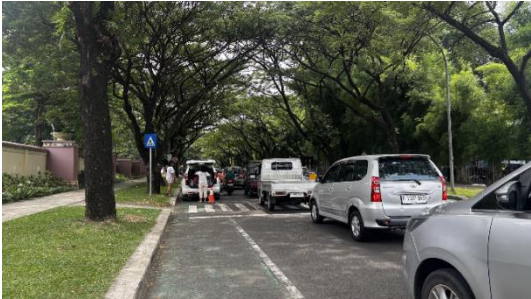
**Gambar 8. Area drop-off**  
(Sumber : Dokumen Penulis, 2025)

Aktivitas drop-off dan parkir liar menjadi penyebab utama konflik ruang pada Koridor Pendidikan Binus ASO-Santa Laurensia, terutama pada Segmen A dan Segmen C. Kondisi ini menyebabkan berkurangnya rasa aman pejalan kaki akibat interaksi langsung dengan kendaraan bermotor. Selain itu, sebagian fasilitas penyeberangan belum dilengkapi elemen pengaman yang memadai bagi pengguna rentan, sehingga meningkatkan potensi risiko kecelakaan.

tidak digunakan sebagai ruang parkir maupun *drop-off* kendaraan.

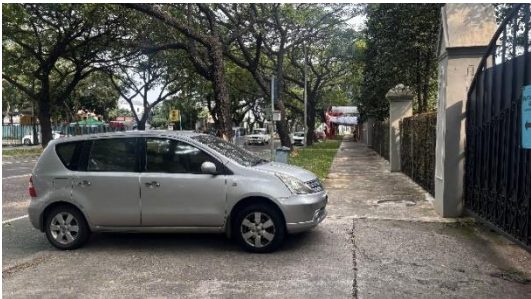
**Gambar 9. Konflik Ruang**  
(Sumber : Dokumen Penulis, 2025)

Konflik pemanfaatan ruang jalan merupakan permasalahan dominan yang ditemukan pada Koridor Pendidikan Binus ASO-Santa Laurensia. Aktivitas *drop-off* dan parkir kendaraan yang memanfaatkan ruang pedestrian dan jalur sepeda menyebabkan penyempitan jalur pejalan kaki. Akibatnya, pejalan kaki sering kali terpaksa berjalan di badan jalan, sehingga meningkatkan risiko kecelakaan.

Selain itu, penyalahgunaan jalur sepeda menunjukkan lemahnya pemisahan fungsi ruang jalan antara pejalan kaki, pesepeda, dan kendaraan bermotor. Ketidadaan pembatas fisik dan pengaturan ruang yang tegas memperbesar potensi konflik antar pengguna. Dalam konteks kawasan pendidikan, kondisi ini menunjukkan bahwa aspek keselamatan dan kenyamanan pengguna belum menjadi prioritas utama dalam perancangan dan pengelolaan ruang jalan.
